PREVENCIJSKI PROPUSTI I UZROCI NASTANKA POŽARA U HOTELIMA

ZAVRŠNI RAD

PREVENTIVE FAILURES AND CAUSES OF FIRE IN HOTELS

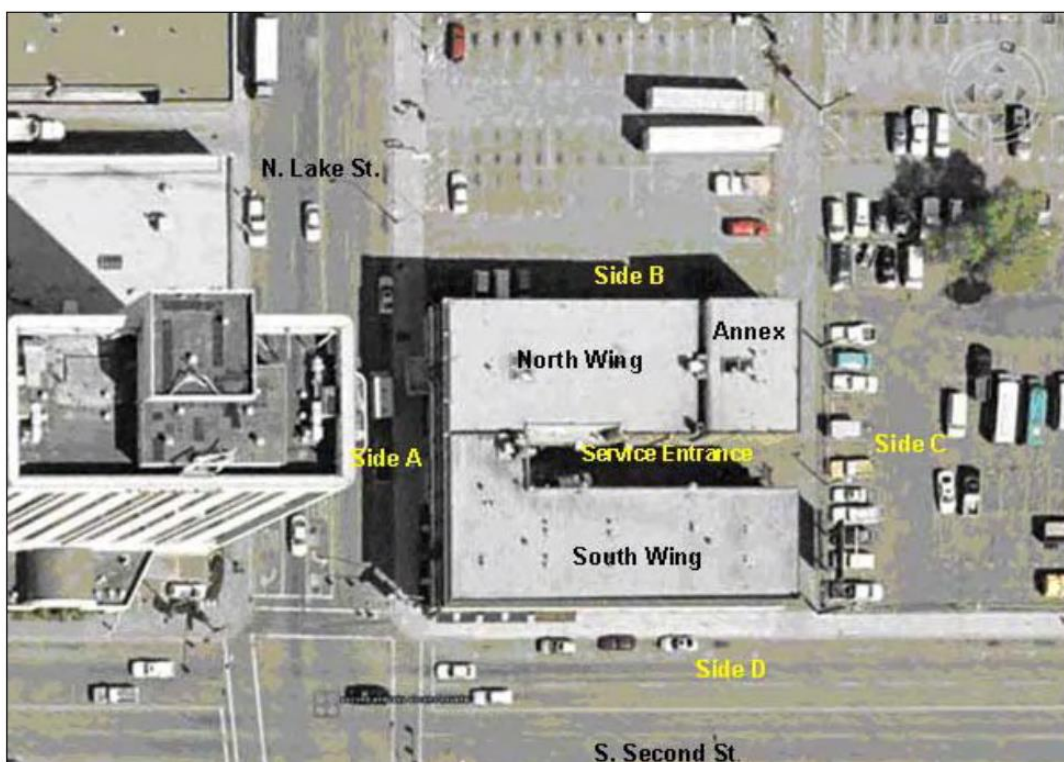
Slika 4. Pogled iz zraka na hotel prije požara [7]

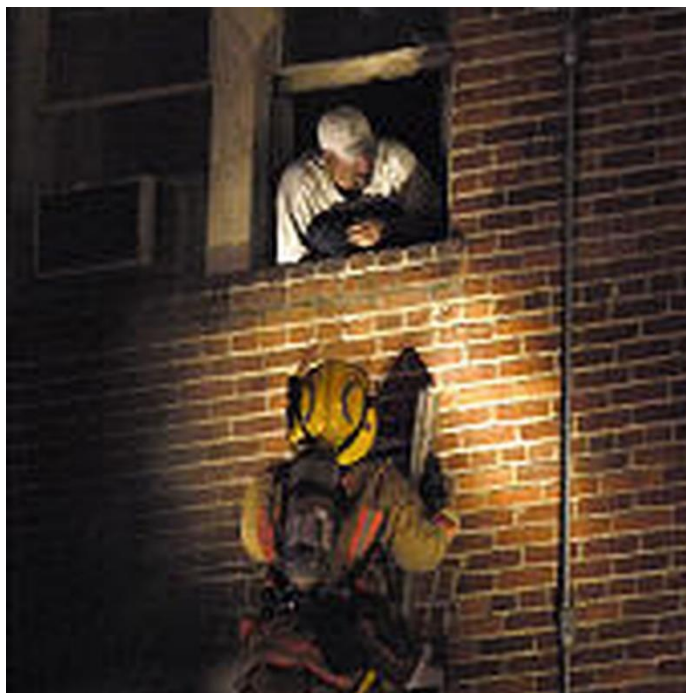
Prve vatrogasne postrojbe su stigle na mjesto događaja otprilike 2 minute nakon dojave. Ove postrojbe su se našle pred gustim crnim dimom koji je izlazio kroz prozore drugog i trećeg kata sjevernog hotelskog krila. Veliki broj ljudi je sa svojih prozora zapomagao za pomoć. (Slika 7.)

Slika 7. Akcija spašavanja stanara s trećeg kata [8]

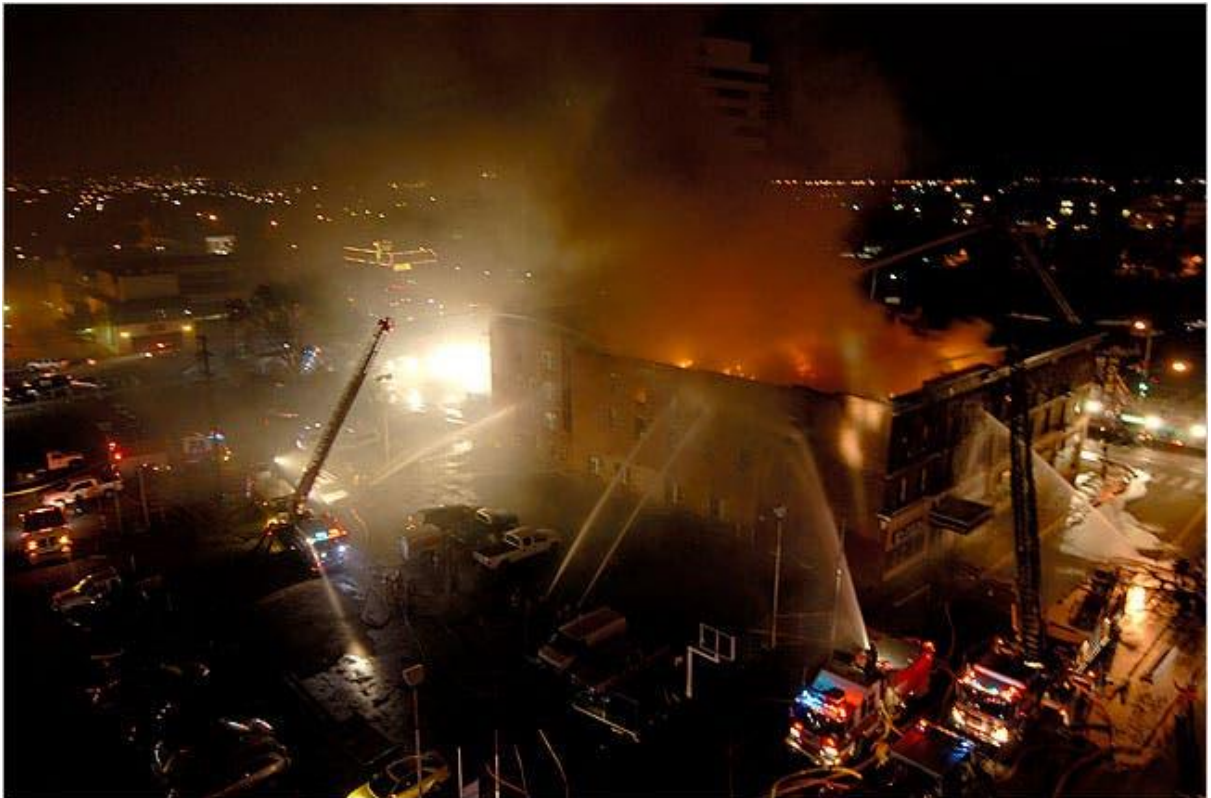
Slika 8. Fotografija gašenja požara na kojoj je vidljiv dio korištene vatrogasne opreme [9]

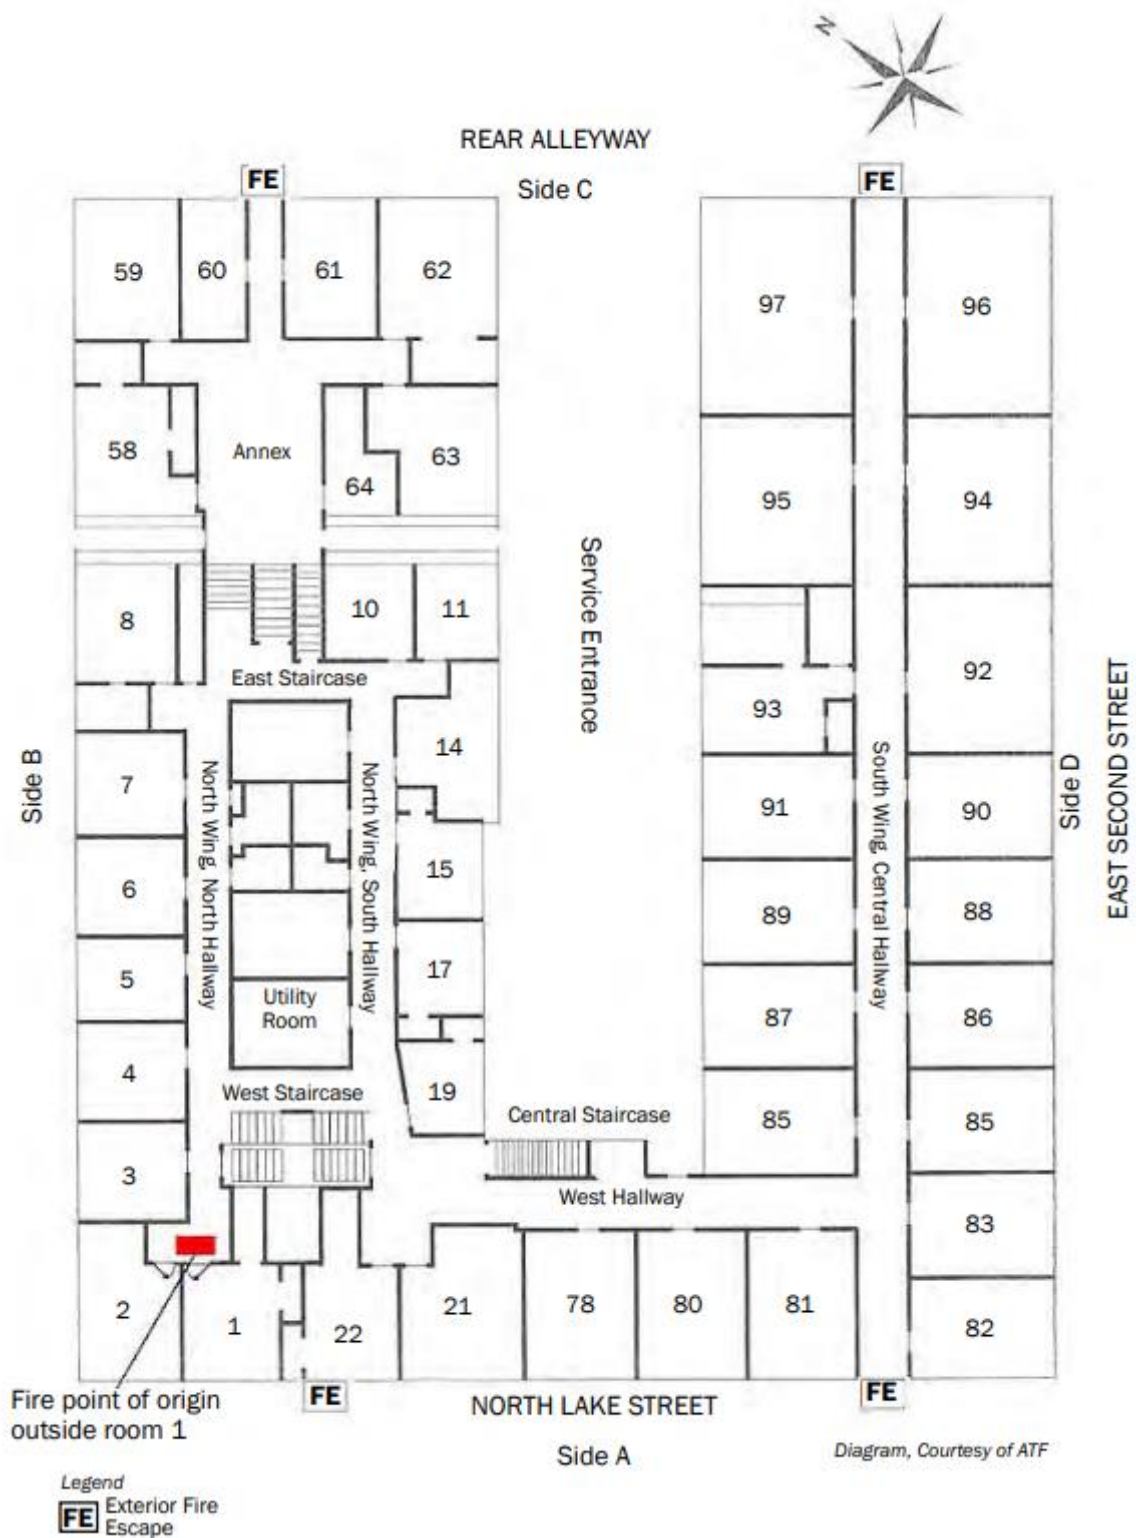
Smjer širenja požara je potvrđen i po oštećenjima na sustavu opskrbe električnom energijom. Prateći električne žice u oba hodnika na drugom katu istražitelji su pronašli tragove dva odvojena električna luka. Prvi je lociran u sjevernom hodniku blizu sobe broj 5, a drugi se je nalazio u južnom hodniku u blizini sobe broj 19. Pošto su glavna razvodna ploča i struja dolazili s istočne strane, nađeni električni lukovi su pomogli da se otkrije kako se je vatra širila. Električni luk ispred sobe broj 5 je ukazivao da je vatra došla sa zapadne strane, dok je električni luk ispred sobe broj 19 ukazivao da je vatra došla sa sjeverne strane. Inženjer za struju je prema tom nalazu mogao potvrditi da je mjesto nastanka požara bilo u sjeverozapadnom kutu na drugom katu.

Slika 14. Ishodište požara prikazano na tlocrtu drugog kata hotela [6]
