**UZROCI I PREVENCIJA POŽARA U  
HOTELIMA  
S PRIMJERIMA IZ PRAKSE**

# **UZROCI I PREVENCIJA POŽARA U HOTELIMA S PRIMJERIMA IZ PRAKSE**

Veleučilište u Karlovcu  
Odjel Sigurnosti i zaštite  
Specijalistički diplomski stručni studij sigurnosti i zaštite  
Usmjerenje: zaštita od požara

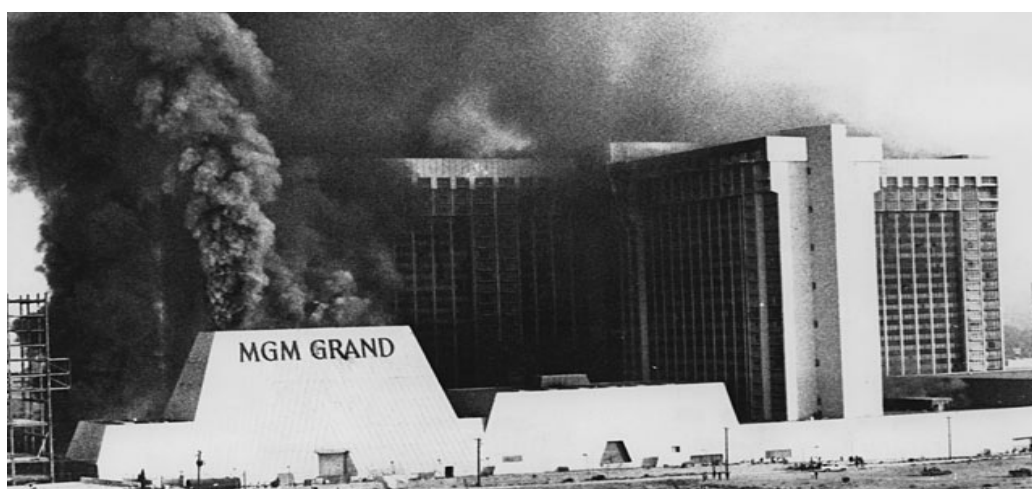
**Slika 5:** Dim koji izlazi iz ventilacija iznad krova Ziegfried dvorane [4].

Više puta tijekom operacija je hotelsko osiguranje javljalo za požar na krovu iznad područja dvorana za predstave. Ustvari, to je bio dim koji je izlazio iz ventilacije na krovu Ziegfried dvorane koja je dizajnirana upravo za tu svrhu.

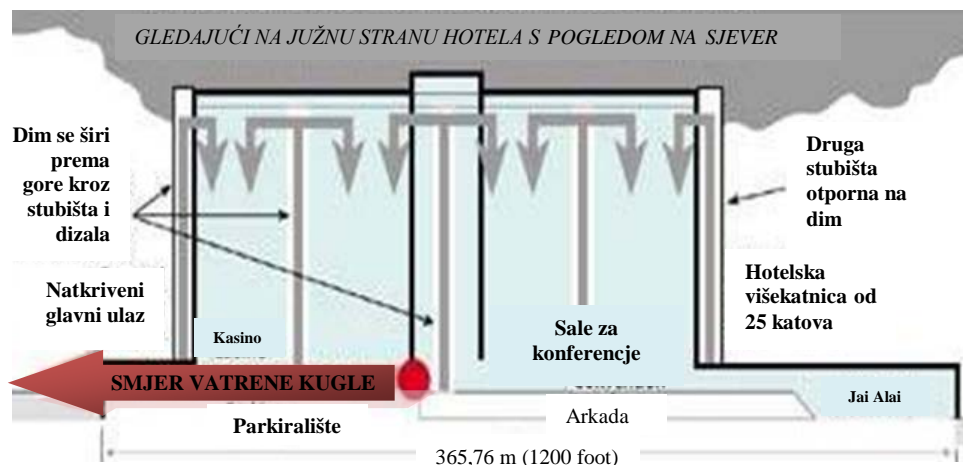
Slika 10: Prikaz širenja vatre i dima unutar višekratnice [1].

Prostori za dizala za goste su bili glavni prijenosnici dima i topline u ovom požaru. Lokacija 9 dizala, nekih i sa otvorenim vratima, iznad ili u blizini područja kasina te puknuće užadi na dva dizala koja su omogućila da automobili padnu ispod područja kasina, stvorili su otvoren prolaz za širenje dima i topline požara prema gore. Toplina i dim požara su se proširili do soba za goste preko prostora za dizala.

Nezaštićeni vertikalni otvori su završavali u skupnom prostoru iznad stropa na 26. katu. Toplina i dim požara su se proširili prema tom prostoru, a nakon toga i prema mehaničkom usisniku za dobavu svježeg zraka koji se je nalazio na krovu.

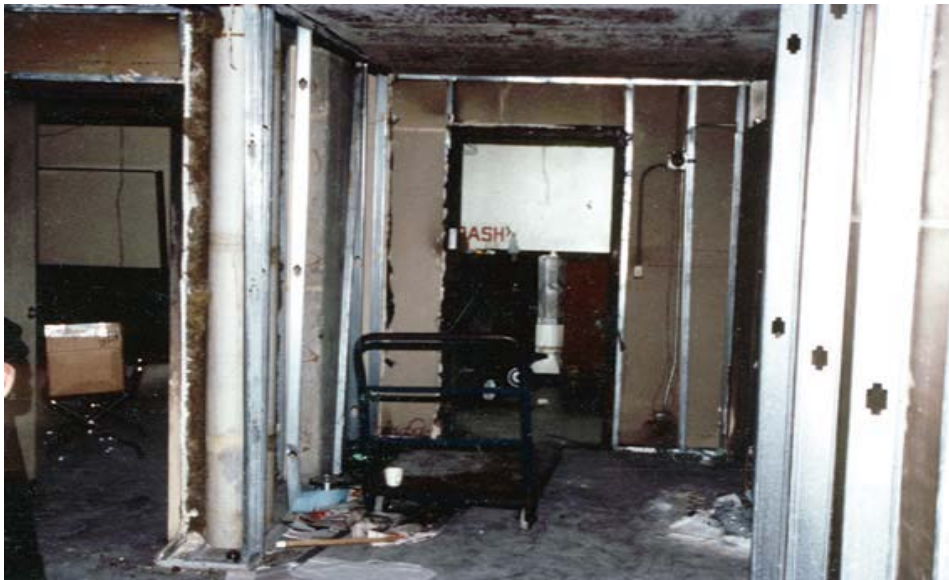
**Slika 20** : Prikazuju područje gdje je nastao požar [22].

U trenutku oglašavanja alarma 143 od 363 soba su imale goste. Uz goste u sobama su bili i gosti koji su imali obiteljsko okupljanje te crkvena grupa koja se je sastojala od tinejdžera. Zbog obnove na 10. katu u svakoj sobi se je nalazio novi veliki drveni ormar. Bio je upakiran u kartonsku kutiju te obložen listovima čvrste spužve. Zaposlenici koji su postavljali ormare su kartonske kutije i ostali materijal od pakiranja ostavljali naslonjene na zidovima hodnika. Procjenjuje se da je 10 do 20 kutija ostavljenih na zidu ispred sobe 1001 vjerojatno gorilo kada je zaštitar ušao na 10. kat.
