Uzroci i prevencija požara u hotelima s primjerima iz prakse

Tursan, Kristina

**UZROCI I PREVENCIJA POŽARA U
HOTELIMA
S PRIMJERIMA IZ PRAKSE**

ZAVRŠNI RAD

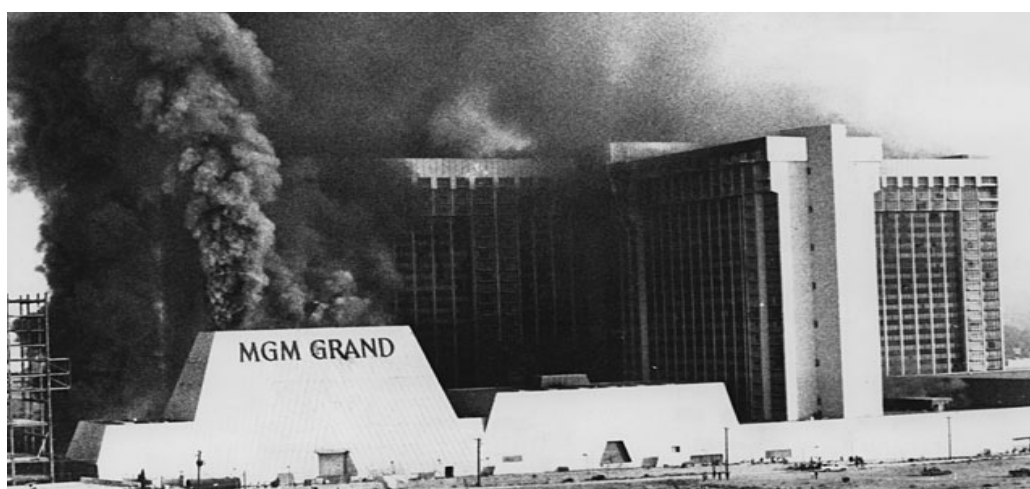
Više puta tijekom operacija je hotelsko osiguranje javljalo za požar na krovu iznad područja dvorana za predstave. Ustvari, to je bio dim koji je izlazio iz ventilacije na krovu Ziegfried dvorane koja je dizajnirana upravo za tu svrhu.

Slika 5: Dim koji izlazi iz ventilacija iznad krova Ziegfried dvorane [4].

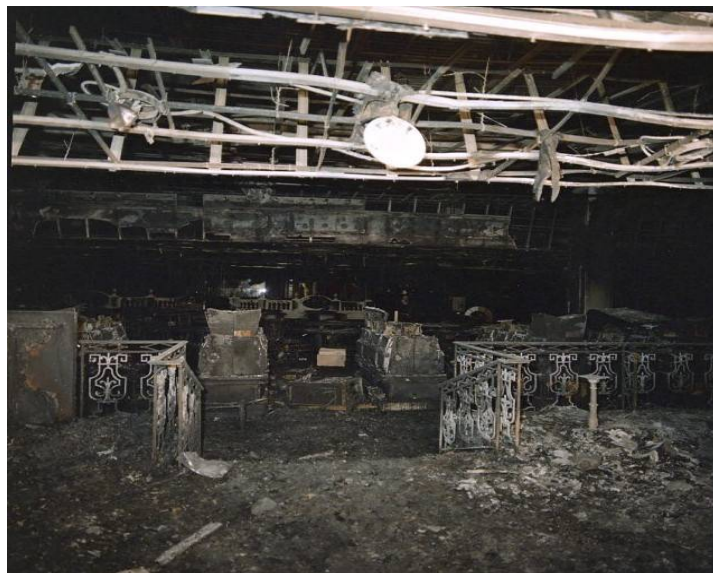
Slika 7: Ulaz u kasino [21].

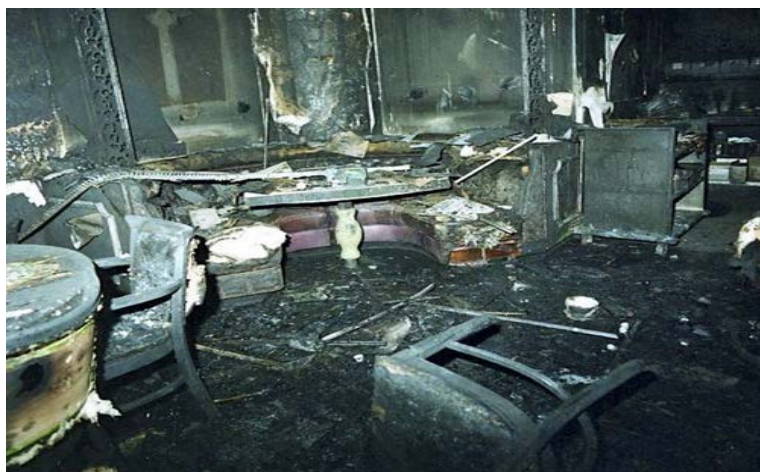
Na temelju obavijesti prvih očevidaca, zapažanja istražitelja te obavijesnih razgovora s vatrogascima, došlo se je do zaključka da je mjesto nastanka požara bilo u restoranu poznatom pod nazivom „The Deli“.

Slika 8: Zgarište restorana „Deli“ [21].

Sa istraživanjem su krenuli od sjeverne strane zida preko istočnog zida i kad su došli na južni zid restorana Deli gdje se je nalazio konobarski uslužni pult 2 istražitelji su uočili znakovit trag čađe na sjevernom dijelu pulta, u sjevernom kutu. Istražno znakovit trag čađe i izgaranja je pokazivao da je vatra krenula iz tog dijela pregradnog zida.

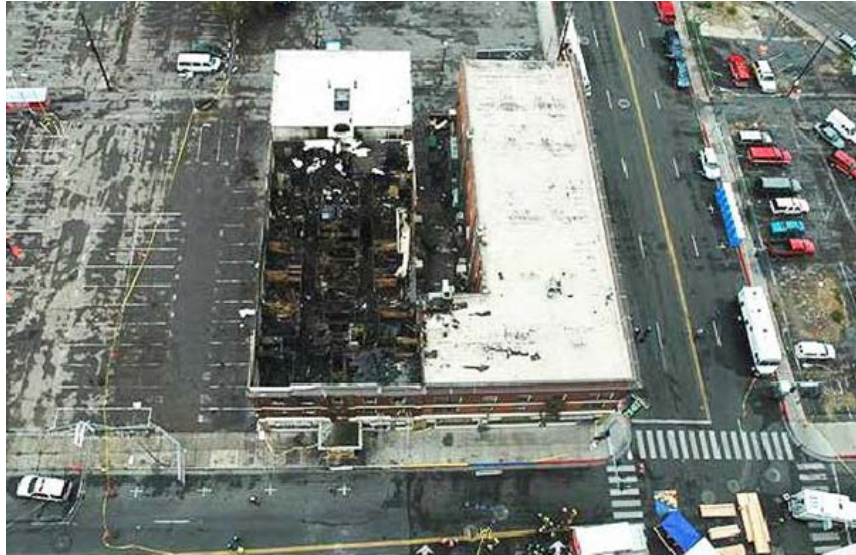
Šteta od požara je procijenjena na 2,4 milijuna USD.

Slika 15: Razmjeri štete od požara – sjeverno krilo [23].

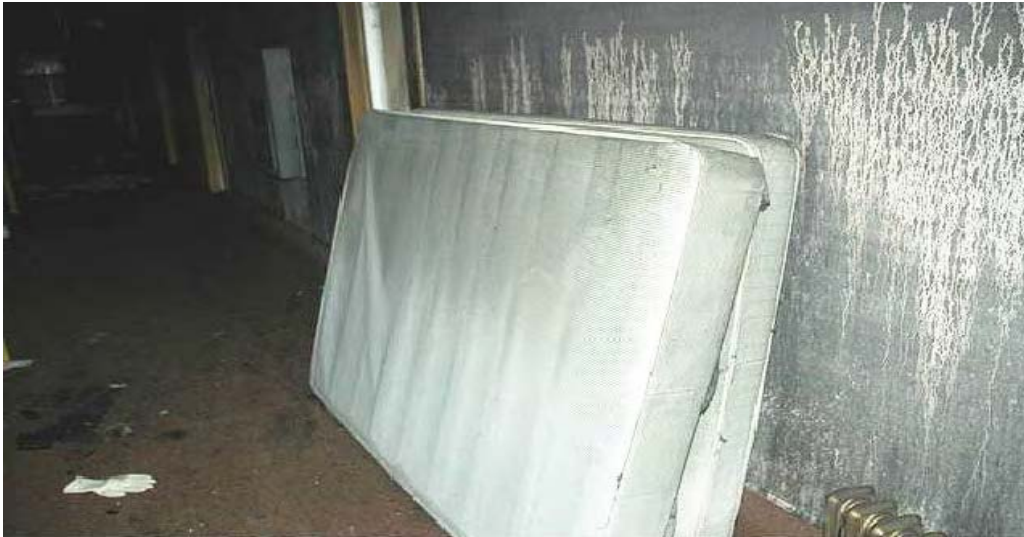
Način na koji su madraci bili postavljeni po zidovima je također pomogao širenju požara. Bili su postavljeni okomito, a u nekim slučajevima i vodoravno. Takav položaj je omogućio zraku da cirkulira oko madraca i time ubrzava njihovo izgaranje.

Slika 18: Madraci i način kako su bili postavljeni po zidovima uzduž hodnika [23].

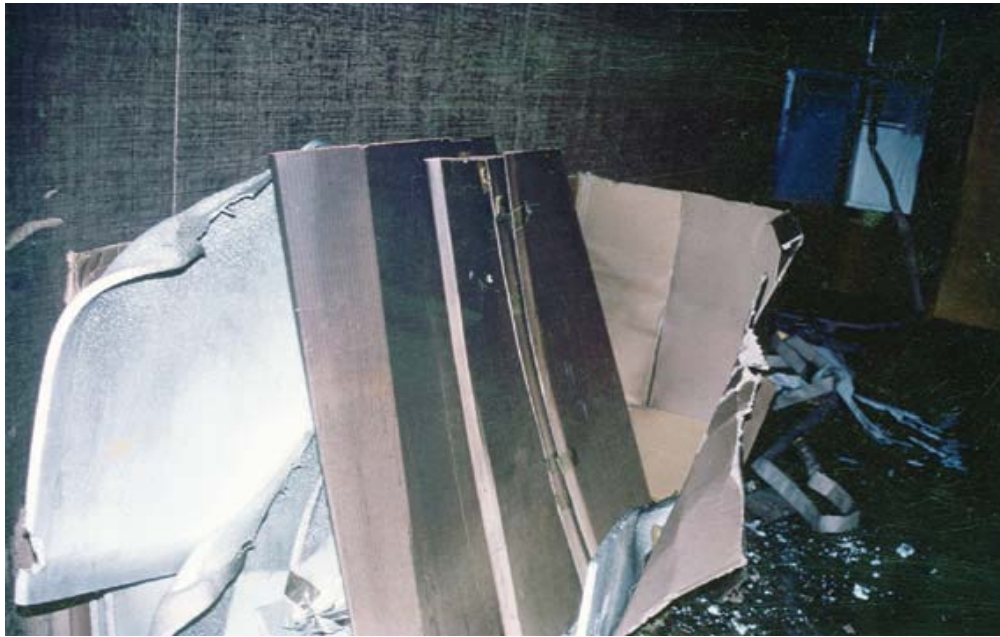
Slika 21 : Kartonske kutije i ostali pakirni materijal koji se nalazio u hodnicima [22].
