**Tursan, Kristina**

Veleučilište u Karlovcu  
Odjel Sigurnosti i zaštite  
Specijalistički diplomski stručni studij sigurnosti i zaštite

**UZROCI I PREVENCIJA POŽARA U  
HOTELIMA  
S PRIMJERIMA IZ PRAKSE**

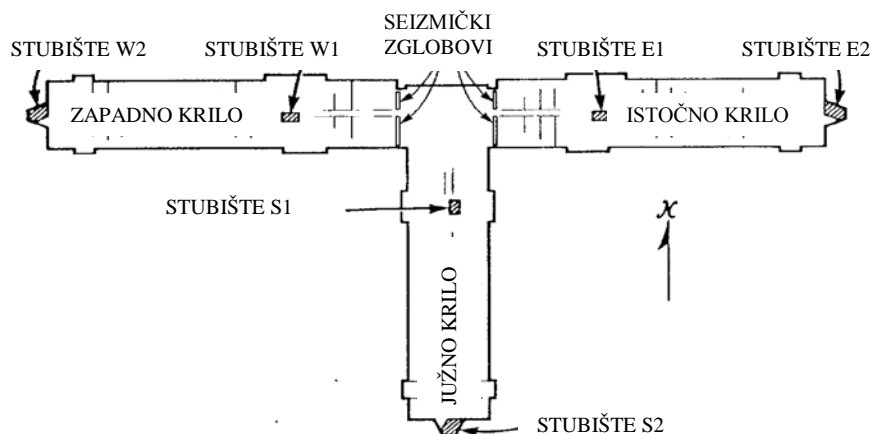
**Shema 3:** Lokacija stubišta [12].

Zidovi oko stepeništa i hodnika za izlaz su bili načinjeni od gipsanih ploča na metalnim stupovima. Na mnogim mjestima ograđivanje nije bilo u potpunosti izvršeno. Ovi otvoreni prostori zajedno sa: nedostatkom zaštite od požara za stepenište, otvorima prema stepeništu i izlaznim hodnicima prekrivenim neadekvatnim metalnim pločama te nedovoljnom količinom i debljinom gipsanih ploča, su rezultirali neadekvatnom zaštitom stepeništa i hodnika za izlaz. Spomenuti nedostaci su potvrđeni za izlaze S1, W1 i E1 stepenište.

Stepeništa E2, S2 i W2 su bili tornjevi sa zaštitom od dima, koji su se sastojali od stepeništa povezanog sa katovima preko izlaznih predsoblja. Predsoblja su bila ventilirana direktno u cijevi za odvod dima koje su završavale na vrhu stepeništa. Mnoge ventilacijski otvori od cijevi za odvod dima su bili prekriveni vanjskom fasadom zgrade. Zabilježeno je da je dno W2 i E2 tornja bilo obloženo šperpločom.

Zgrada je dizajnirana sa dva seizmička zgloba. Ti seizmički zglobovi su odvajali istočno i zapadno krilo od južnog krila i jezgre; bile su ustvari 3 odvojene strukture za zaštitu od potresa. Seizmički zglobovi iznad razine kasina su bile cijevi otprilike široke 0,3 m koje su se protezale od međuprostora iznad razine stropa kasina kroz hotelsku višekatnicu prema krovu. Otvori na zidovima koji su nastali od seizmičkih zglobova su prekriveni za čelikom u obliku harmonike. Ti otvori nisu bili zaštićeni sa standardnom konstrukcijom. Otvori na dnu u skrivenom dijelu kasina nisu bili zaštićeni.

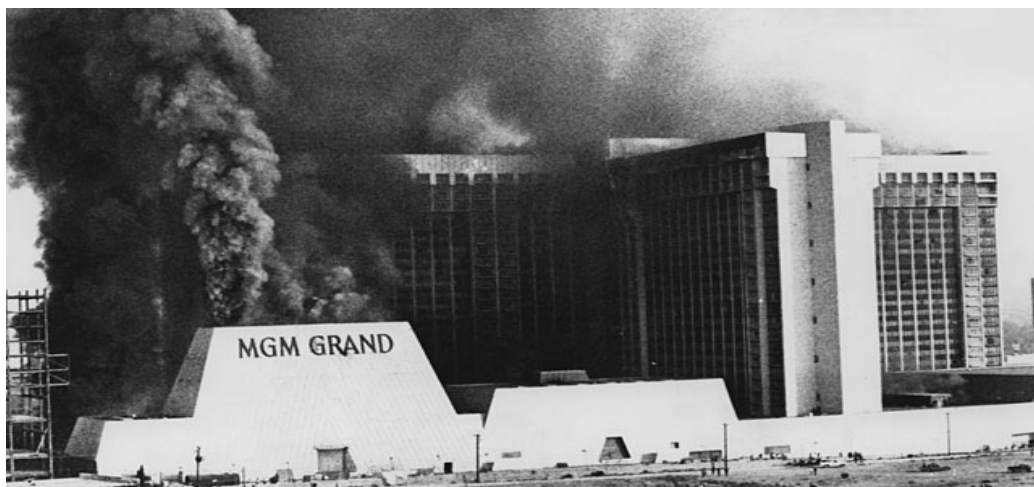
**Slika 5:** Dim koji izlazi iz ventilacija iznad krova Ziegfried dvorane [4].

Više puta tijekom operacija je hotelsko osiguranje javljalo za požar na krovu iznad područja dvorana za predstave. Ustvari, to je bio dim koji je izlazio iz ventilacije na krovu Ziegfried dvorane koja je dizajnirana upravo za tu svrhu.

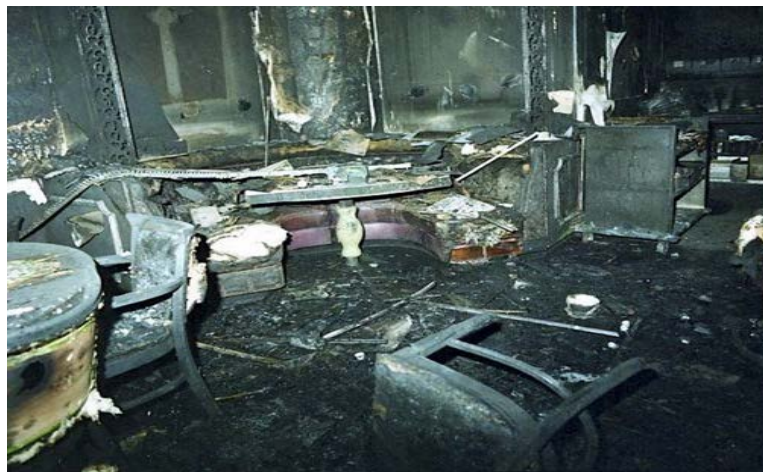
**Slika 8:** Zgarište restorana „Deli“ [21].

Na temelju obavijesti prvih očevidaca, zapažanja istražitelja te obavijesnih razgovora s vatrogascima, došlo se je do zaključka da je mjesto nastanka požara bilo u restoranu poznatom pod nazivom „The Deli“.

Sa istraživanjem su krenuli od sjeverne strane zida preko istočnog zida i kad su došli na južni zid restorana Deli gdje se je nalazio konobarski uslužni pult 2 istražitelji su uočili znakovit trag čađe na sjevernom dijelu pulta, u sjevernom kutu. Istražno znakovit trag čađe i izgaranja je pokazivao da je vatra krenula iz tog dijela pregradnog zida.

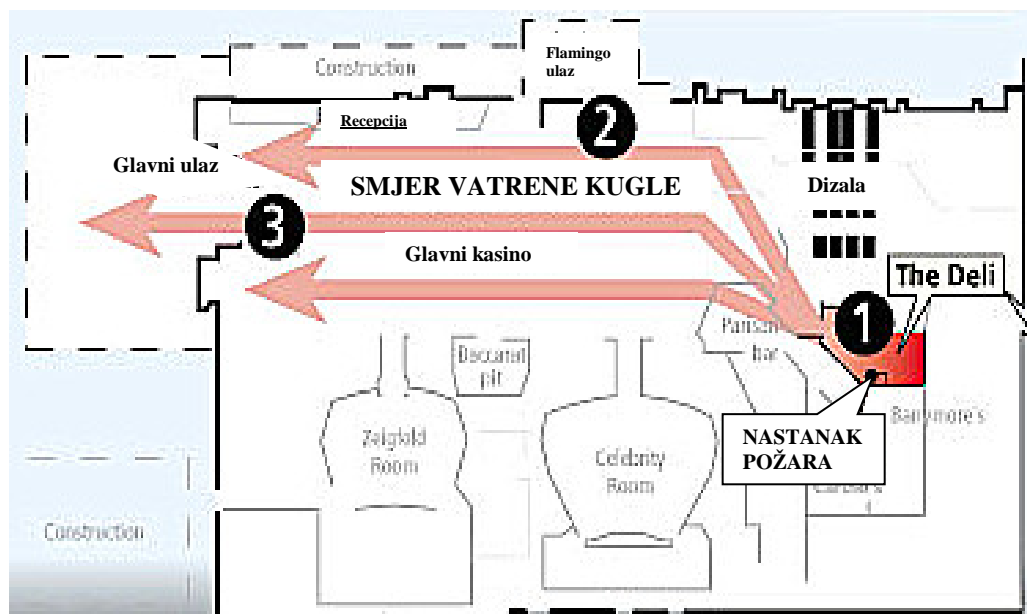
Slika 9: Mjesto nastanka požara [1].

kasino. Velika količina zraka koja je ustrujavala kroz obližnji Orleans coffe house te dolazila putem stepeništa iz arkade koja se nalazila iznad, je osigurala dovoljno svježeg kisika za širenje požara. Prisutnost mnoštva lako zapaljivih materijala, dotok zraka i prevelika protupožarno nepregrađena područja tog dijela prostora hotela su omogućili iznimno brzo širenje požara i stvaranje golemih količina dima.

Požar je krenuo iz restorana i razbuktao se u kasinu sve dok nije došao do zapadnog kraja gdje je probio vrata i počeo se širiti na krovnu konstrukciju.

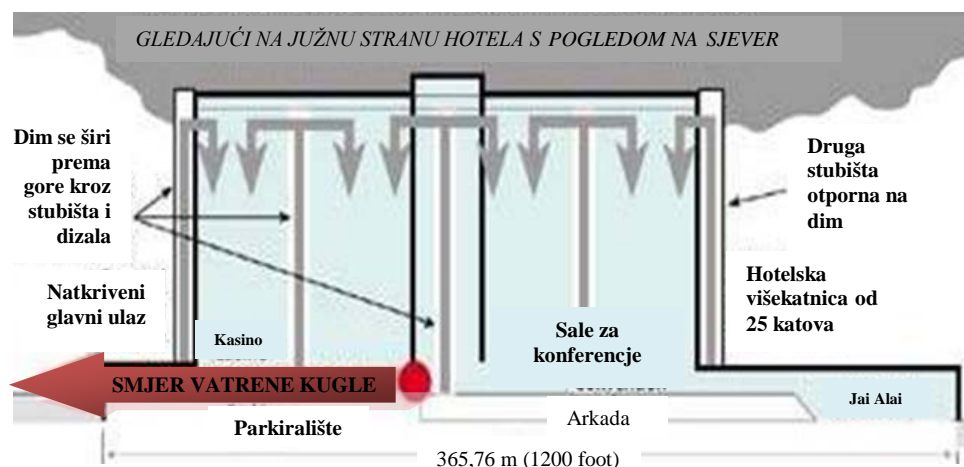
Slika 10: Prikaz širenja vatre i dima unutar višekatnice [1].

Prostori za dizala za goste su bili glavni prijenosnici dima i topline u ovom požaru. Lokacija 9 dizala, nekih i sa otvorenim vratima, iznad ili u blizini područja kasina te puknuće užadi na dva dizala koja su omogućila da automobili padnu ispod područja kasina, stvorili su otvoren prolaz za širenje dima i topline požara prema gore. Toplina i dim požara su se proširili do soba za goste preko prostora za dizala.

Nezaštićeni vertikalni otvori su završavali u skupnom prostoru iznad stropa na 26. katu. Toplina i dim požara su se proširili prema tom prostoru, a nakon toga i prema mehaničkom usisniku za dobavu svježeg zraka koji se je nalazio na krovu.

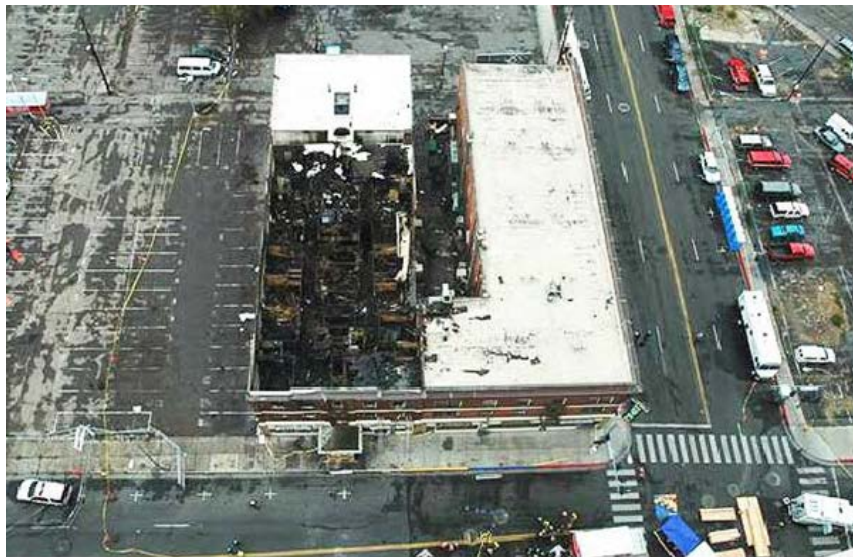
**Slika 15:** Razmjeri štete od požara – sjeverno krilo [23].

Šteta od požara je procijenjena na 2,4 milijuna USD.

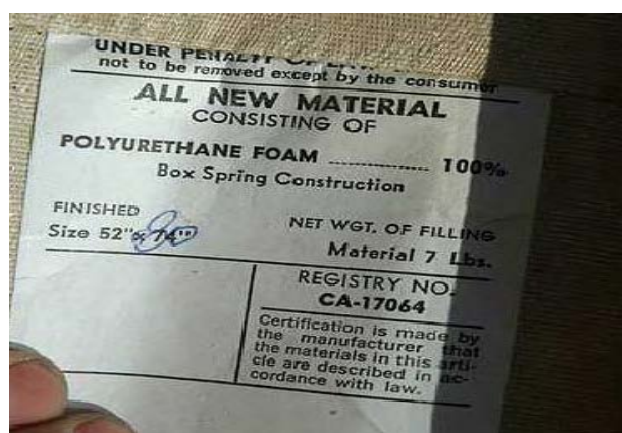
**Slika 17:** Oznaku o sastavu madraca koju su pronašli agenti ATF-a s navedenim materijalom i količinom punjenja [23].

Izgaranjem poliuretanske spužve razvijaju se otrovni plinovi. Fleksibilna poliuretanska spužva, kao ona koja je pronađena u madracima, kada se zapali, razgrađuje se i tali te se tako pretvara u zapaljivu kapljevitu tvar koja time pridonosi brzini izgaranja i razbuktavanju požara.

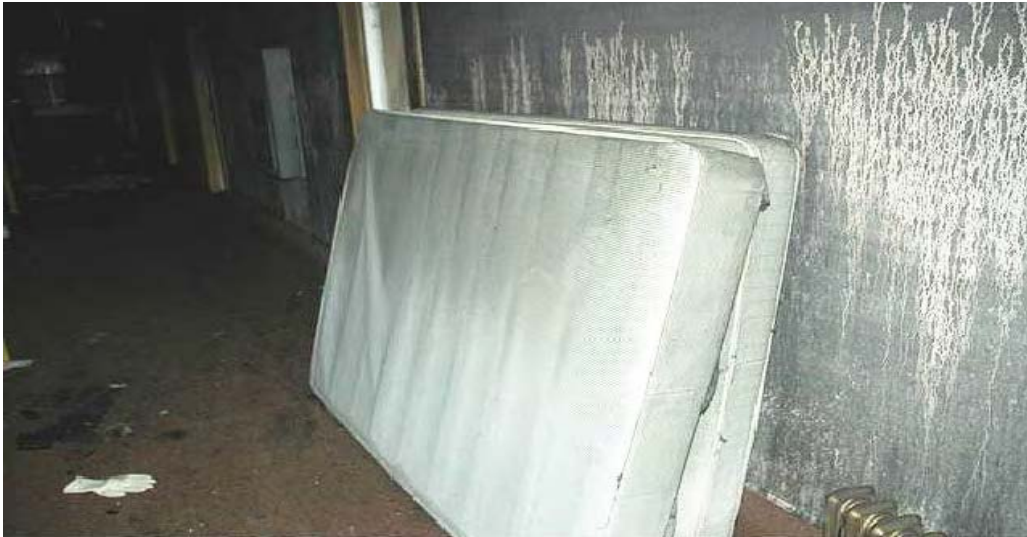
**Slika 18:** Madraci i način kako su bili postavljeni po zidovima uzduž hodnika [23].

Način na koji su madraci bili postavljeni po zidovima je također pomogao širenju požara. Bili su postavljeni okomito, a u nekim slučajevima i vodoravno. Takav položaj je omogućio zraku da cirkulira oko madraca i time ubrzava njihovo izgaranje.

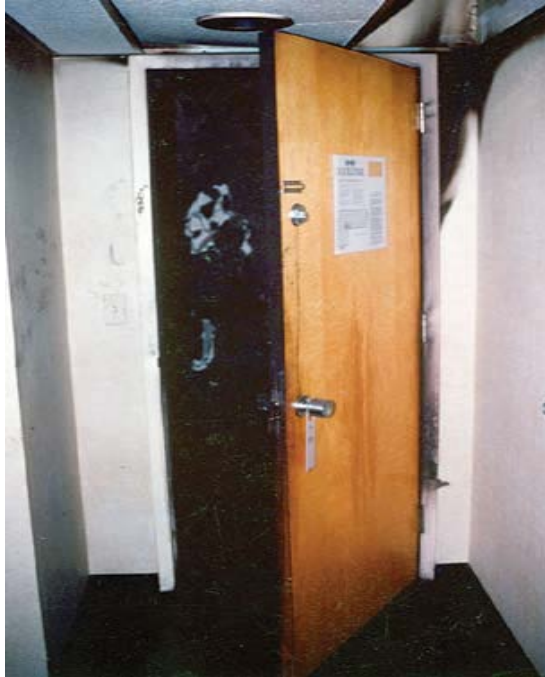
**Slika 22** : Soba na desetom katu s minimalnom štetom [22].

Dim je putovao i ventilacijskim sustavom iz hodnika koji je sastojao od kanala sustava za prozračivanje usporednih sa Stubištem 1 i Stubištem 3. Svaki kat je imao otvor s klapnom za prigušivanje plamena požara (ali ne i dima) na kraju svakog hodnika. Ulaz dima na 11. kat se je dogodio preko otvora kanala sustava za prozračivanje kod Stubišta 1. Istraga je ukazala da jedan od dva otvora s klapnom za prigušivanje plamena požara na 10. katu se nije zatvorio do kraja.

Djelovanje protupožarnih sustava je bilo vrlo zadovoljavajuće. Štete od požara su ostale ograničene na samo jedan kat, ali su štete od dima bilo na više katova. Vatrogasna postrojba je efikasno iskoristila ICS-Incident Command System kako bi upravljala i konačno stavila incident pod kontrolu [22].
