Industrijska nesreća u Bhopalu

INDUSTRIJSKA NESREĆA U BHOPALU

ZAVRŠNI RAD

INDUSTRIAL ACCIDENT IN BHOPAL

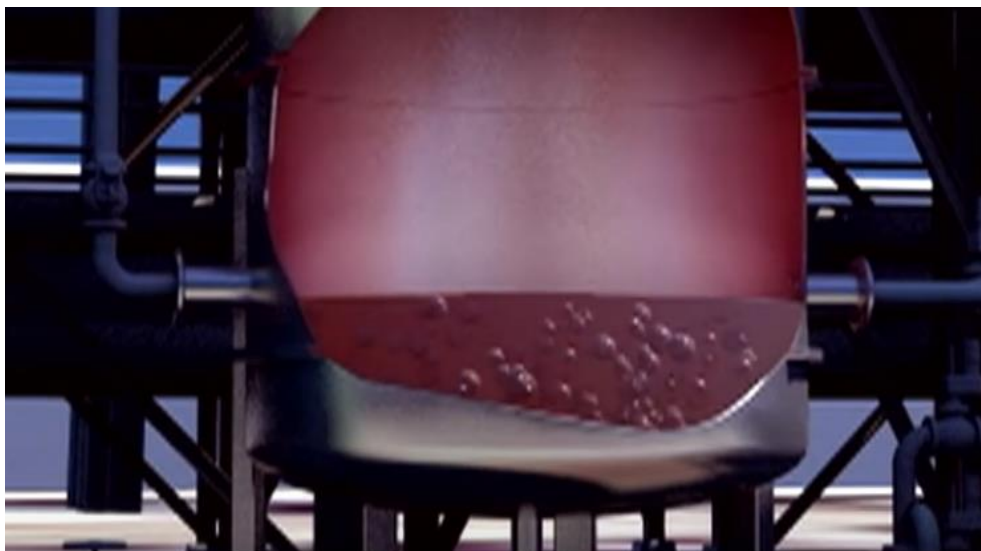
- 23:00 sati počinje reakcija u spremniku 610

Slika 15. Reakcija Metil izocijanat-a i vode

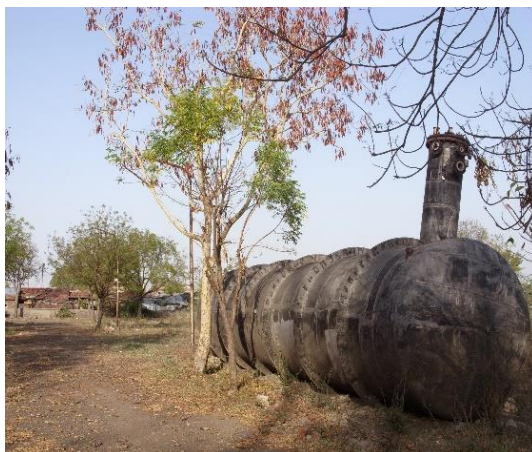
Slika 34. Spremnik 610 gdje se dogodila reakcija

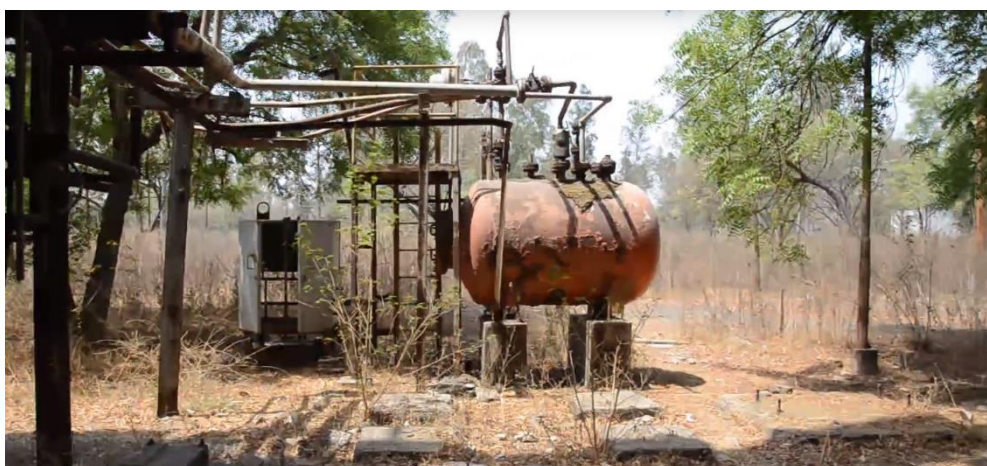
Slika 35. Neuklonjeni spremnik Fozgen-a [21.]
