Veleučilište u Karlovcu
Odjel Sigurnosti i zaštite
Stručni studij sigurnosti i zaštite

INDUSTRIJSKA NESREĆA U BHOPALU

ZAVRŠNI RAD

Karlovac, 2018.

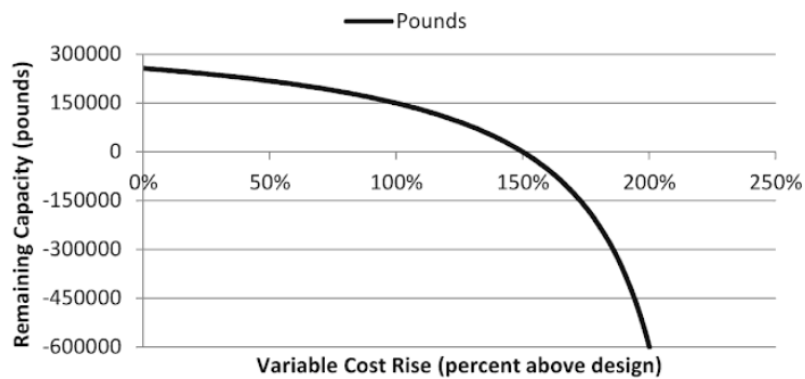
Novi proizvodni pogon sankcioniran je već 1979. godine. UCIL je licenciran za proizvodnju 5000 tona insekticida. Proizvodnja MIC-a je iznosila za: 1981. godinu 2704 tona, 1982. godinu 2308 tona i 1983. godinu 1657 tona. Potreba za pesticidom bila je smanjena zbog uvoza novih proizvoda kao što su sintetički piretroidi. Prodaja pesticida na bazi MIC-a iznosila je samo 1500 tona u 1983. godini, u usporedbi s 2211 tona u 1982. godini. [2.]

Graf 1. Analiza proizvodnje
