# **INDUSTRIJSKA NESREĆA U BHOPALU**

ZAVRŠNI RAD

# **INDUSTRIAL ACCIDENT IN BHOPAL**

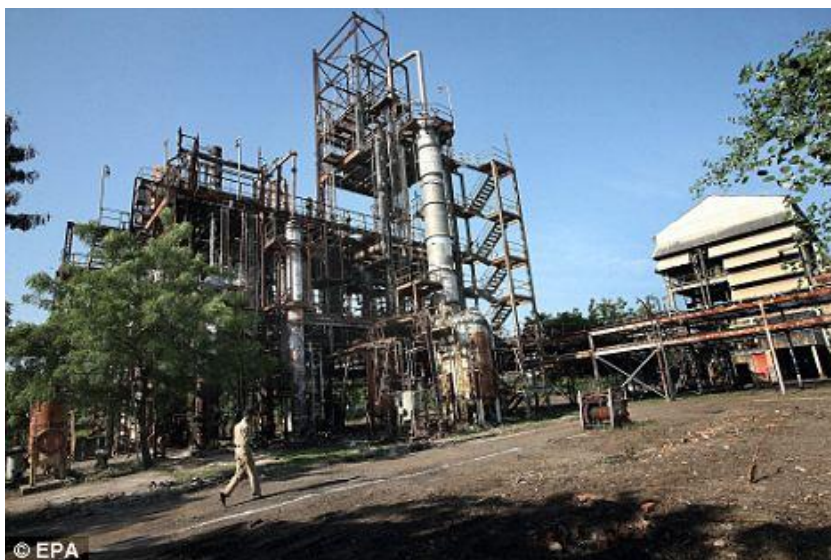
Slika 7. Tvornica u Bhopalu

Tvornica „Union Carbide“ Corporation u Bhopalu, sagrađena je 1969. godine proizvodila je 7 vrsta pesticida/insekticida čija je proizvodnja zahtijevala vrlo opasne kemikalije. Proizvodnja je bila usmjerena na dobrobit poljoprivrednog sektora obzirom da povećava produktivnost te doprinosi značajnijem ispunjenju potreba ljudi za hranom i to u jednom od najnaseljenijih dijelova svijeta.

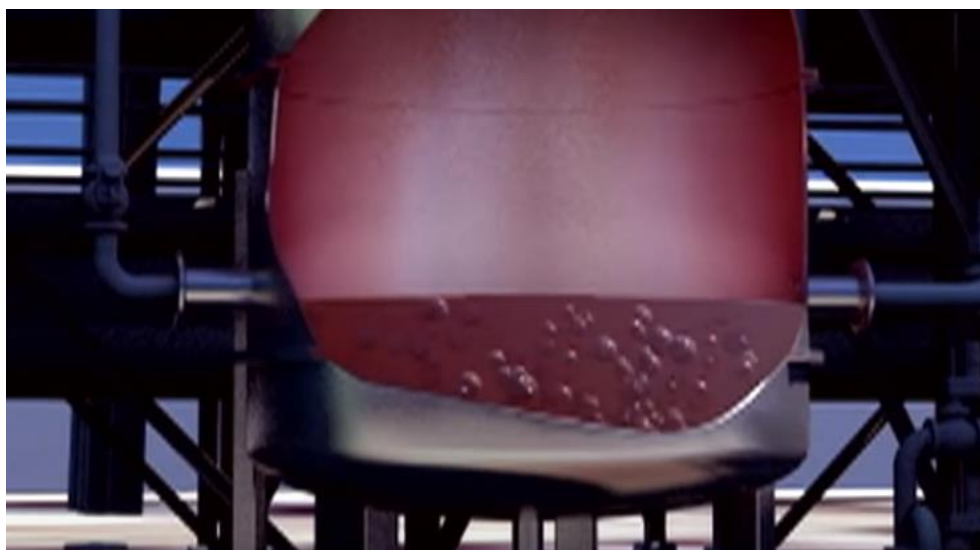
Slika 15. Reakcija Metil izocijanat-a i vode

- 23:00 sati počinje reakcija u spremniku 610

Mješavina reakcijskih produkata ovisi o relativnoj koncentraciji MIC i vode. Mala količina vode dodana tekućem MIC vjerojatno će proizvoditi Trimethyl-biuret pretežno. Smatra se da su oba spoja relativno bezopasna. Važno je napomenuti da se proizvode velike količine topline, tj. 580 BTU (British thermal unit) po kilogramu MIC ili 3.700 BTU po kilogramu H<sub>2</sub>O. Stoga je jedna velika opasnost za rukovanje MIC kontaktom s vodom.

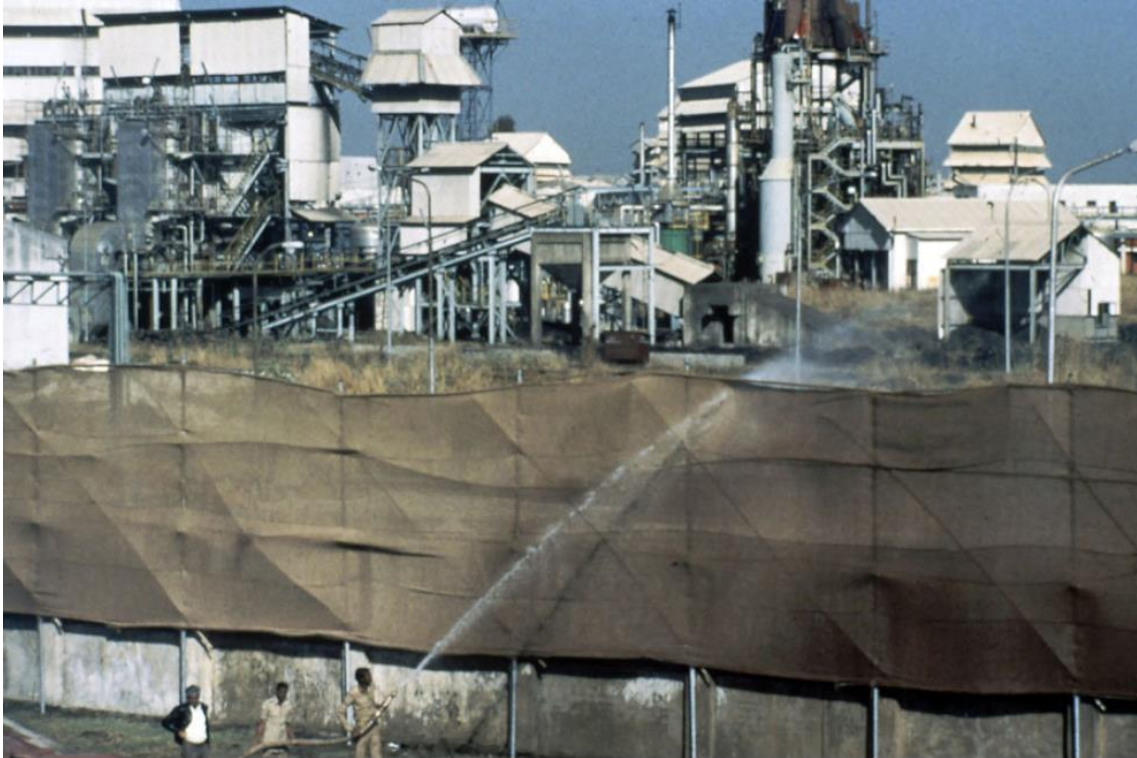
Slika. 32. Postavljanje mokrog platna oko postrojenja

Obzirom da nije postajalo garancije da se neće ponovno dogoditi tzv. „Bhopal 2“ i da postrojenje neće eksplodirati ili plin isteći i usmrtili ljude, poduzeli su dvije sigurnosne mjere:

- organizirali su helikoptere koji su nosili vodu i oblijetali postrojenje
- oko čitavog postrojenja postavili su mokro platno

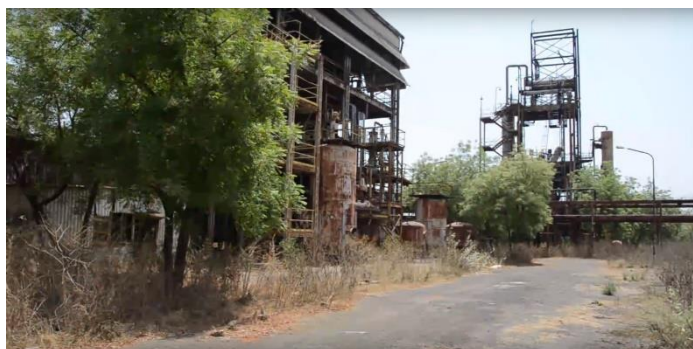
Slika 33. Napuštena tvornica pesticida nakon 25 godina

Tvornica u Bhopalu više nikada nije radila nakon curenja plina u prosincu 1984. godine.
