# ANALIZA NESREĆE U TVORNICI ETILENA I PROPILENA

ZAVRŠNI RAD

**ACCIDENT ANALYSIS IN THE  
ETHYLENE AND PROPYLENE  
FACTORY**

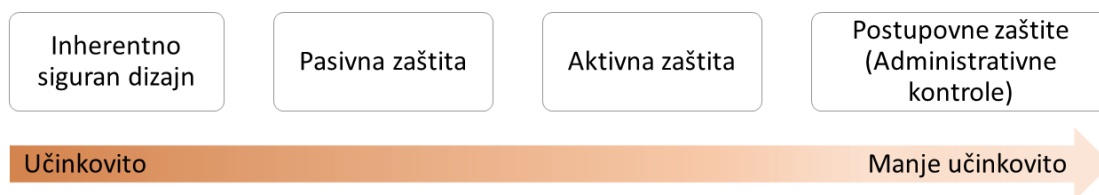
Hijerarhija kontrole, prikazana na slici 24., predstavlja metodu za pružanje učinkovitog smanjenja rizika primjenom (prema robusnosti) inherentno sigurnijeg dizajna, pasivnih zaštitnih mjera, aktivnih zaštitnih mjera i proceduralnih mjera zaštite. Ova strategija promiče slojeviti ili hijerarhijski pristup upravljanju rizikom. Viša aktivnost u hijerarhiji rezultira učinkovitijim smanjenjem rizika. Primjena hijerarhije kontrole u fazi projektiranja najbolja je prilika da se osigura pravilna analiza opasnosti procesa i učinkovito smanjenje rizika, prije implementacije samoga dizajna na terenu. Nakon faze projektiranja, kada je izgradnja dovršena i proces funkcionalan, programi upravljanja sigurnošću procesa kao što su menadžment upravljanja promjenama i sigurnosna analiza procesa važne su aktivnosti za primjenu hijerarhije kontrole za daljnje smanjenje rizika tijekom trajanja cijelog procesa [31].

Slika 24. Hijerarhija kontrole. Viši stupanj hijerarhije (lijevo) osigurava učinkovitije smanjenje rizika [31]
