Undergraduate thesis / Završni rad

**KARTIRANJE RIBLJIH ZIMOVNIKA NA DUNAVU OD BATINE DO
ILOKA**

ZAVRŠNI RAD

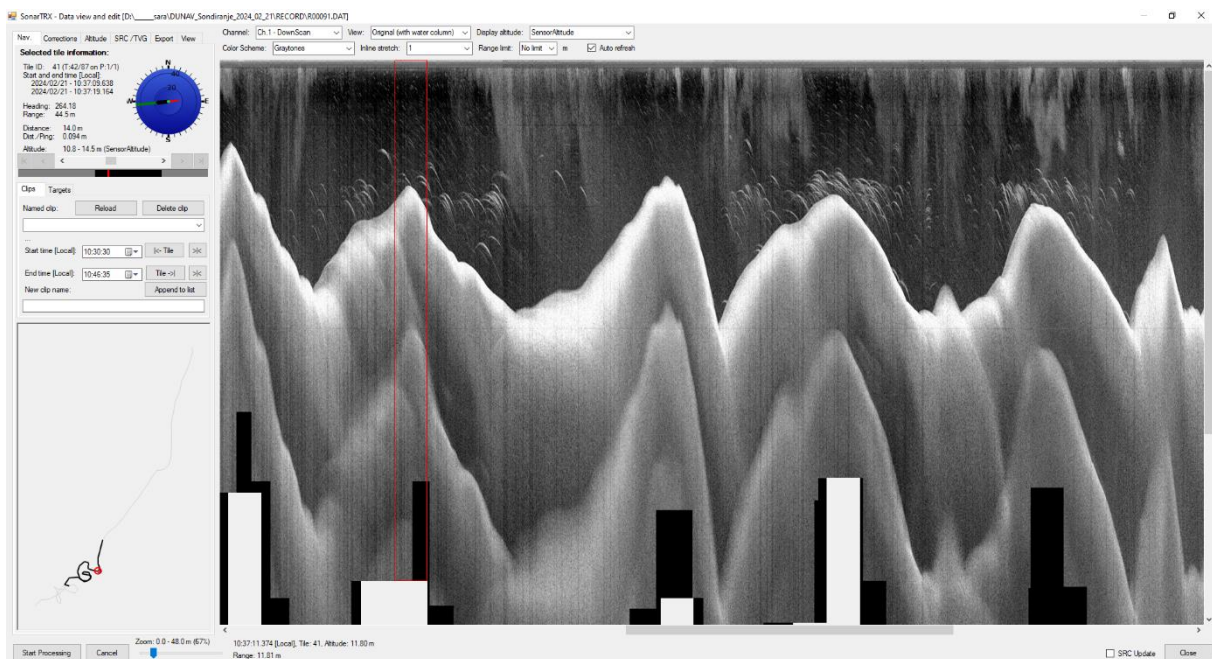
Slika 9. Prikaz rada u programu Sonar TRX

Za prebrojavanje jedinki po lokacijama korišten je program Sonar TRX koji omogućava pregled svih podataka snimljenih pomoću sonara (Slika 9). Sa prikupljenim podacima izrađeni su obrasci za sve snimljene lokacije koji sadrže ključne informacije o lokalitetu, a iz njih se može iščitati opis područja (geomorfološka obilježja korita), točne koordinate zimovnika, parametri poput raspona dubine, broja zabilježenih jedinki, popratni komentari i sam status lokaliteta (prisustvo staništa zimovnika).

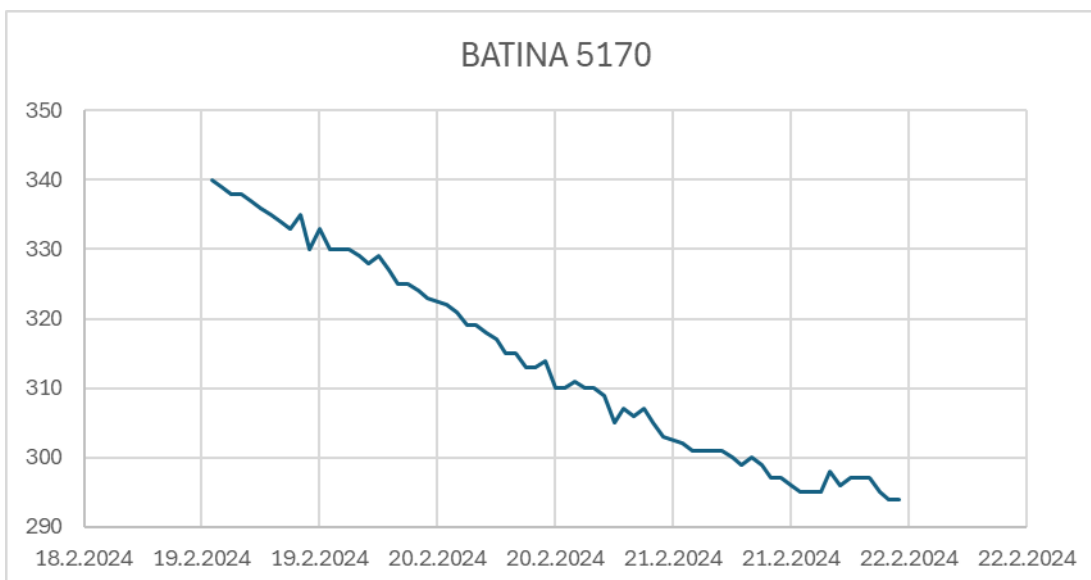
Grafički prikaz 1. Promjene u vodostaju na mjernoj postaji Batina (5170) od 19. do 21. veljače

Pomoću podataka sa 9 mjernih stanica dunavskog vodostaja na području Hrvatske kojima upravlja Državni hidrometeorološki zavod možemo precizno izračunati stvarnu dubinu zimovnika uzimajući u obzir vrijeme i datum snimanja, kotu nule i vodostaj u zadanom vremenskom okviru (Tablica 5). Poznavanje točne lokacije datuma i vremena snimanja važno je radi usklađivanja podataka sa najbližom mjernom stanicom s obzirom da se oscilacije u vodostaju događaju iz sata u sat, te su podaci na svakoj stanici drugačiji. Tokom tri dana provedena na terenu vodostaj najsjevernije stanice (Batina) oscilirao je za 47 cm dok je najjužnija stanica (Ilok-most) varirala u 33cm (Grafički prikaz 1 i 2). S obzirom da je zimovnik z_003 snimljen prvi dan te je snimanje ponovljeno i zadnji dan najdublja točka zimovnika se razlikovala. Ovisno o godišnjem dobu mijene u vodostaju mogu biti i puno značajnije stvarajući nepotpune podatke.
