**UZROCI EKSPLOZIJA I POŽARA
PRAŠKASTIH GORIVIH TVARI -
RAŠČLAMBE TRI PRIMJERA IZ PRAKSE**

ZAVRŠNI RAD

Karlovac, 2016.

**POWDER COMBUSTIBLES EXPLOSION
AND FIRE CAUSES - THREE CASES
ANALYSIS**

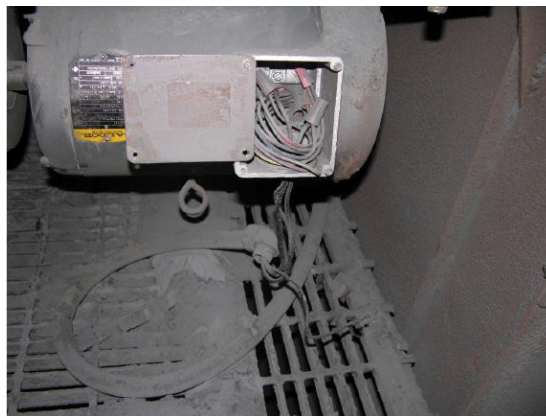
Slika 14. Motor i izložene žice [14].

Testiranje koje je tvrtka Hoeganaes ugovorila 2010. utvrdilo je da je minimalna energija paljenja za reprezentativne uzorke željezne prašine veća od 500 mJ, i da bi neprekidni luk zapalio uzorke. Jedan svjedok u prizemlju izjavio je da je čuo „električni zvuk“ u vrijeme nesreće. Motor koji je pokretao elevator broj 12 vjerojatno je bio izvor zapaljenja pošto je imao izložene žice, nije bio propisno uzemljen, i bio je blizu izvora oblaka prašine. Žice su bile izložene jer električni vodič koji je opskrbljivao motor energijom nije bio sigurno spojen na razvodnu kutiju motora.

Prije nego je CSB obavijestio Hoeganaes da dokazi s mjesta nesreće moraju biti očuvani, tvrtka je uklonila i mijenjala dokaze s mjesta, uključujući motor elevatora, žice i vodiče. Međutim, na pregledu je bilo mjesta koja su se činila kao tragovi luka, unutar razvodne kutije i izvana na kućištu motora [14].

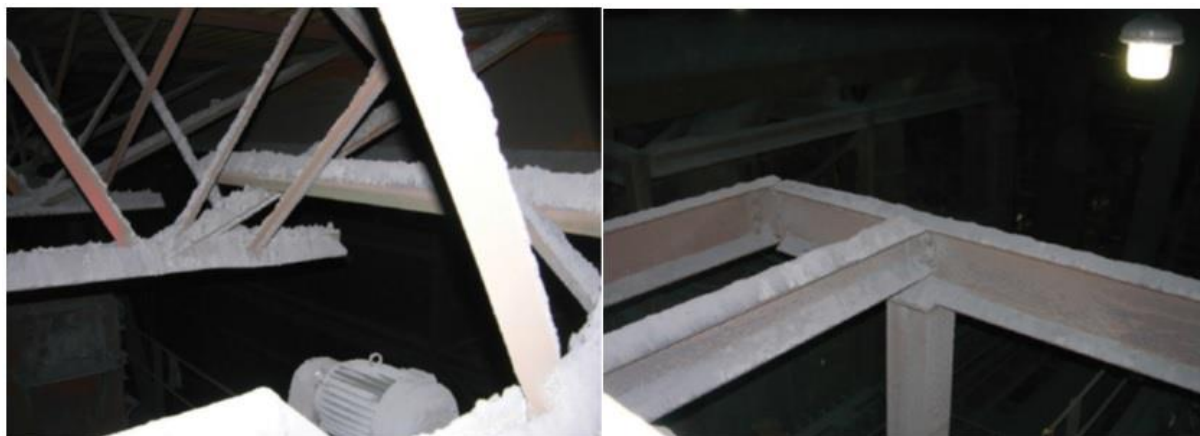
Slika 15. Nakupine praškaste gorive tvari [14].

Rutinska revizija rizika koju je radila osiguravajuća kuća preporučila je bolje čišćenje i analizu potencijalnih eksplozija izazvanih oblacima praškastog metala pobuđenog opremom, od strane nezavisnog konzultanta. Tvrtka Hoeganaes je prikupila uzorke i obavila testiranje, i inicirane su neke mjere. Započeta je obuka zaposlenika i razumijevanje NFPA propisa vezanih uz objekt, no iako se većina tih stvari planirala završiti danima koji su prethodili nesrećama, pokazalo se da program nije bio učinkovit u ublažavanju opasnosti od praškastih gorivih tvari [14].

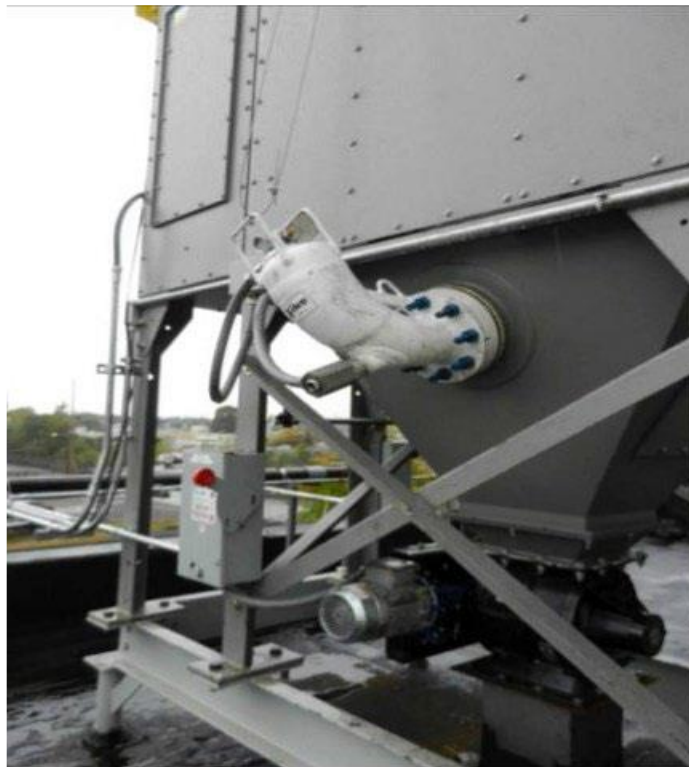
Slika 17. Spremnik suzbijača eksplozije [15].

Iako je US Ink/Sun Chemical prvotno razmatrao krovni kolektor prašine opremljen s poklopcima za odušivanje eksplozije za zaštitu od eksplozije i s mehaničkim izolacijskim ventilom, odlučio je da će umjesto toga koristiti sustave suzbijanja eksplozije i kemijske izolacije. Temeljio je ovu odluku na smanjenim troškovima ugradnje i vanjskim preporukama da bi se izbjegla potencijalna ispuštanja zapaljivih čestica prašine u okoliš (ili požari) u područjima blizu stanovništva. Novi sustav za skupljanje prašine tvrtka je odobrila u tjednu prije nesreće. Naglo buknuo požar nastao je u sustavu za skupljanje prašine tijekom prvog dana normalne proizvodnje nakon prvotnog pokretanja opreme, u utorak 9. listopada 2012. godine [15].
