**UZROCI EKSPLOZIJA I POŽARA
PRAŠKASTIH GORIVIH TVARI -
RAŠČLAMBE TRI PRIMJERA IZ PRAKSE**

ZAVRŠNI RAD

Karlovac, 2016.

**POWDER COMBUSTIBLES EXPLOSION
AND FIRE CAUSES - THREE CASES
ANALYSIS**

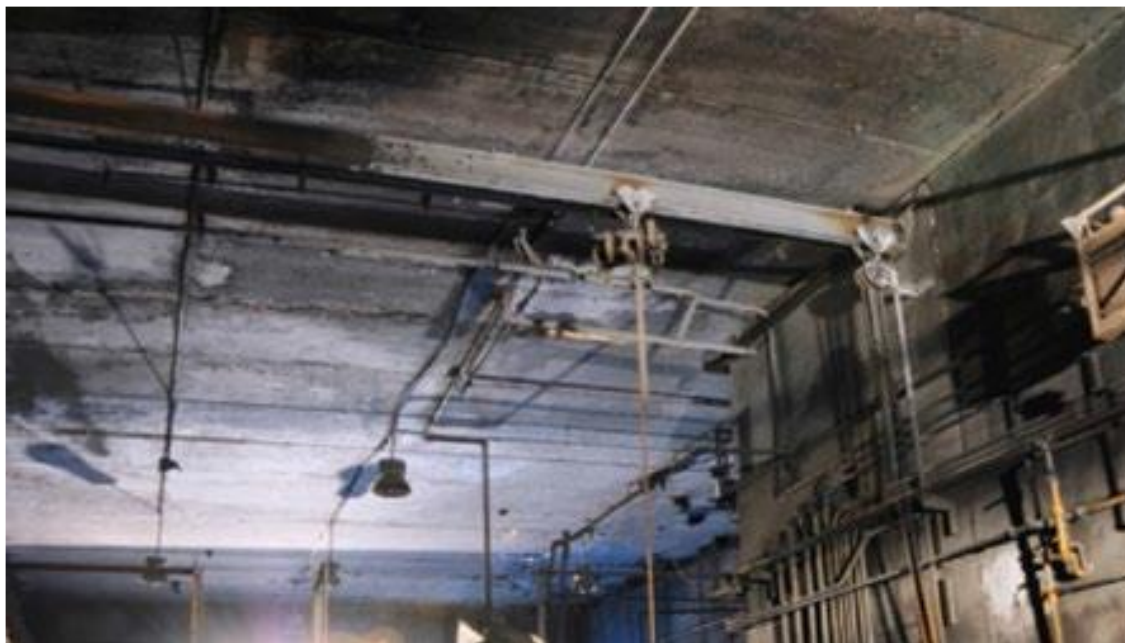
Slika 5. Strop prostorije za miješanje i prešanje nakon eksplozije [11].

Na temelju podataka o ovoj tehnološkoj operaciji, u vrijeme nesreće, u miješalici se vjerojatno nalazila znatna količina cirkonija. Spaljeni ostaci i čađa na stropu iznad miješalice ukazuju da su goruće čestice cirkonija izbačene iz miješalice nakon inicijalne eksplozije, zasipajući prostor užarenim česticama. Nakon nesreće, poklopac miješalice koji je trebao bit zatvoren pronađen je otvoren.
