**Undergraduate thesis / Završni rad**

*Degree Grantor / Ustanova koja je dodijelila akademski / stručni stupanj:* **Karlovac University of Applied Sciences / Veleučilište u Karlovcu**

# **INDUSTRIJSKA NESREĆA U BHOPALU**

# **INDUSTRIAL ACCIDENT IN BHOPAL**

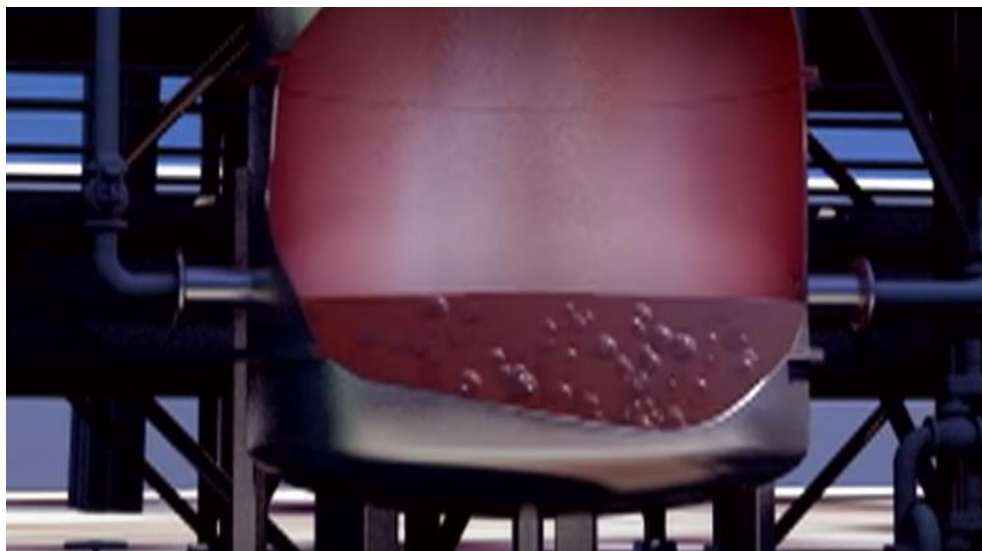
Slika 15. Reakcija Metil izocijanat-a i vode

- 23:00 sati počinje reakcija u spremniku 610

Mješavina reakcijskih produkata ovisi o relativnoj koncentraciji MIC i vode. Mala količina vode dodana tekućem MIC vjerojatno će proizvoditi Trimethyl-biuret pretežno. Smatra se da su oba spoja relativno bezopasna. Važno je napomenuti da se proizvode velike količine topline, tj. 580 BTU (British thermal unit) po kilogramu MIC ili 3.700 BTU po kilogramu H<sub>2</sub>O. Stoga je jedna velika opasnost za rukovanje MIC kontaktom s vodom.

1. Mogućnost - Rezultantni HCl može djelovati izravno kao inicijator za reakciju polimerizacije. Alternativno, HCl može reagirati s željezom u nehrđajućem čeličnom spremniku. Fozgen bi se mogao pokrenuti pod pretpostavkom jednostavnijih reakcija hidratacije. Potrebno bi bilo oko 1,5 tona vode da bi se dobilo dovoljno topline za isparavanje 50 tona MIC. Ovo se može smatrati samo ako su svi ventili između spojke crijeva za vodu i MIC spremnika bili otvoreni.
2. Mogućnost - je da je neki drugi zagađivač ušao u MIC spremnik, bilo preko sustava za odušak ili od sustav počišćivanja (neutralizacije) plina. [13.]
