Undergraduate thesis / Završni rad

INDUSTRIJSKA NESREĆA U BHOPALU

ZAVRŠNI RAD

Karlovac, 2018.

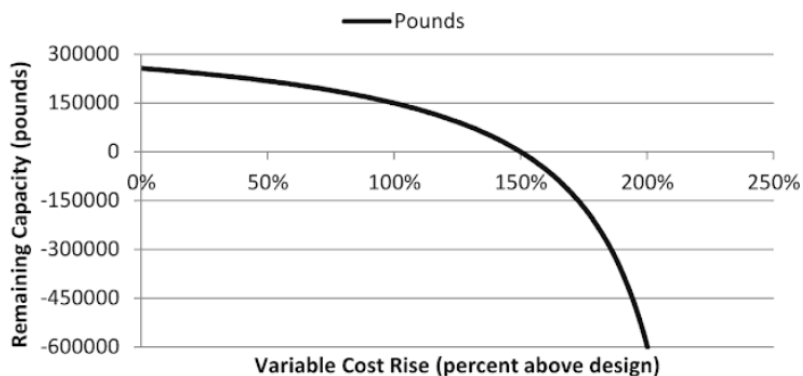
Novi proizvodni pogon sankcioniran je već 1979. godine. UCIL je licenciran za proizvodnju 5000 tona insekticida. Proizvodnja MIC-a je iznosila za: 1981. godinu 2704 tona, 1982. godinu 2308 tona i 1983. godinu 1657 tona. Potreba za pesticidom bila je smanjena zbog uvoza novih proizvoda kao što su sintetički piretroidi. Prodaja pesticida na bazi MIC-a iznosila je samo 1500 tona u 1983. godini, u usporedbi s 2211 tona u 1982. godini. [2.]

Graf 1. Analiza proizvodnje

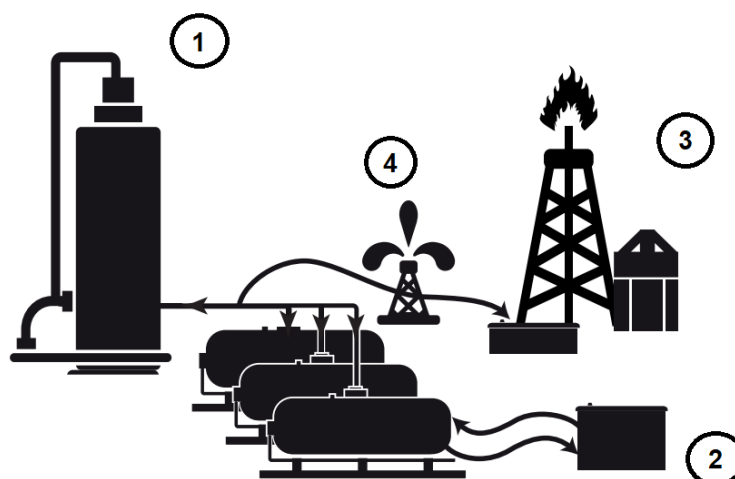
2. Freon sustav za hlađenje spremnika - sustav za hlađenje tekućeg MIC je isključen i onesposobljen u lipnju 1984. godine kako bi se uštedio novac, a Freon je otpremljen u drugo postrojenje unatoč tome što je bilo protiv uputa o sigurnom radu propisno od UCC-a. Sustav za rashlađivanje je bio namijenjen da smanji egzotermne reakcije kako ne bi došlo do generiranja veće temperature koja bi izazvala nepoželjne reakcije.

3. Toranj za spaljivanje plina - cilj tornja je bilo spaljivanje lako zapaljivog MIC-a, koji se prethodno ne bi neutralizirao. U trenutku nesreće nedostajao je jedan dio cijevi kroz koji plin prolazi do tornja za spaljivanje plinova. Sporni dio cijevi uklonjen je zbog korozije i oštećenja i nikada nije zamijenjen iako je zamjena zahtijevala 2 sata posla. U slučaju rada u potpunosti bi eliminirao otpuštanje MIC u atmosferu.

4. Sistem za prskanje vode – problem sa sistemom za prskanje vode „vodene zavjese“, je taj što nije bilo dovoljno velikog pritiska zbog čega voda nije dosegla do voda za odušak (dimnjak) koji se nalazio na visini od 33 metara, namjena je bila da se plin veže za vodu i tom prilikom padne na tlo. Vodene mlaznice dosegnule su visinu od oko 10 metara. [20.]

1. Vent gas scrubber“ odnosno sustav počišćivanja (neutralizacije) plina;
2. Freon sustav za hlađenje spremnika;
- 3 Toranj za spaljivanje plina;
4. Sistem za prskanje vode

Slika 20. Sustav zaštite od curenja MIC-a [20.]
