# ANALIZA NESREĆE U TVORNICI ETILENA I PROPILENA

# **ANALIZA NESREĆE U TVORNICI ETILENA I PROPILENA**

ZAVRŠNI RAD

**ACCIDENT ANALYSIS IN THE  
ETHYLENE AND PROPYLENE  
FACTORY**

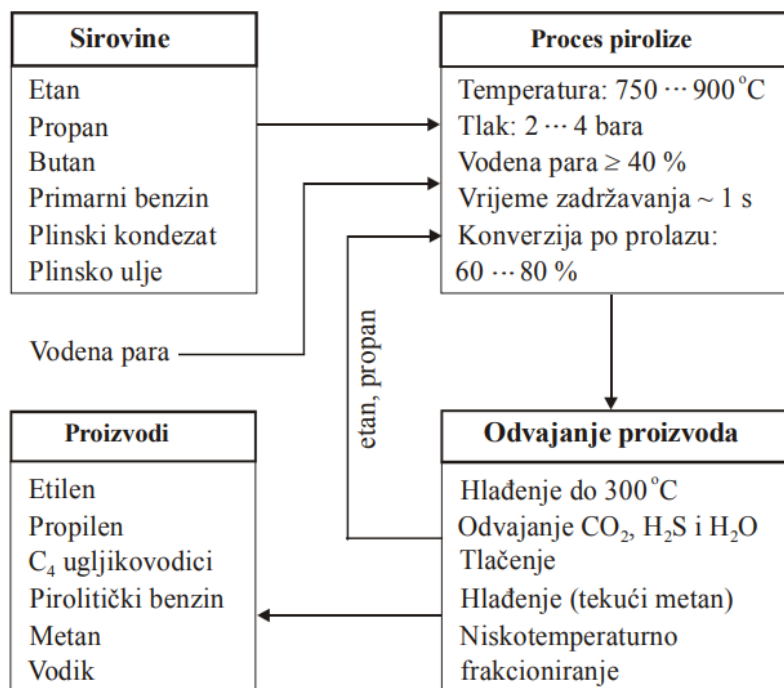
Slika 3. Shematski prikaz procesa pirolize ugljikovodika uz vodenu paru [2]

Metan i vodik se odvajaju iz procesa i obično služe kao sirovine u drugim procesima ili kao gorivo za reaktorske, pirolitičke peći. Nastali etan, propan i dio nereagiranih početnih ugljikovodika ponovno se vraćaju u proces kako je prikazano na slici 3.

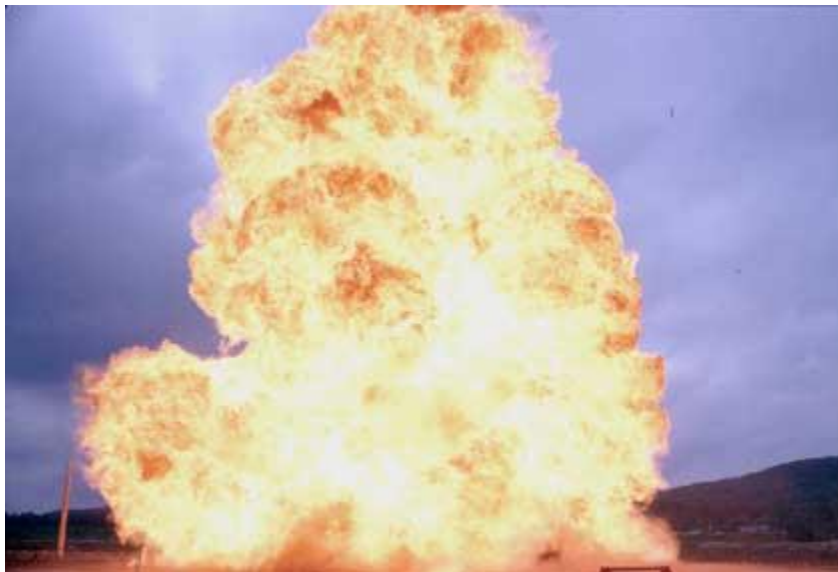
Slika 4. Vatrene kugla uzrokovana eksplozijom propana (BLEVE) [17]

BLEVE, odnosno eksplozijski brza ekspanzija para vrijuće kapljevine je eksplozivno oslobađanje ekspandirajuće pare i kipuće tekućine uslijed puknuća kotla (spremnika ili posude). Ovaj pojam podrazumijeva da svojstvo tvari, samostalno ili zbog vanjskog utjecaja brzo reagira, stvarajući kemijsku reakciju, uz oslobađanje energije kroz polimerizaciju ili dekompoziciju, što može biti uzrokovano toplinom, vodom, kisikom (zrakom), fizičkim udarcem ili slično [16]. Ako je tekućina pod tlakom zapaljiva, često dolazi do pojave vatrene kugle [17], prikazane na slici 4., odnosno eksplozije parnog oblaka (oblak zapaljive smjese plina i aerosola, koji se sa zrakom miješa i zapali na otvorenoj atmosferi) [16].

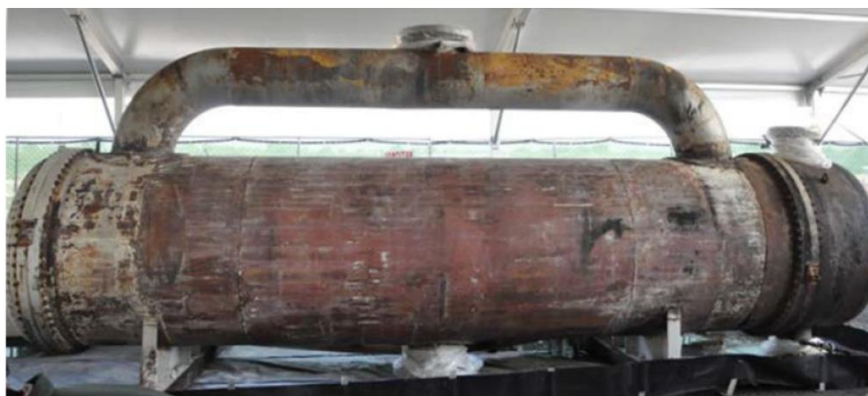
Slika 7. Cijevni izmjenjivač topline frakcionatora propilena [4]

Izmjenjivači topline A i B za frakcioniranje propilena cijevni su izmjenjivači topline prikazani na slici 7. Vruća rashladna voda na strani cijevi isparava procesnu tekućinu ugljikovodika, koju čini približno 95% propana, a ravnoteža se uglavnom sastoji od propilena i C<sub>4</sub> molekula. Rashladna voda ulazi u kotlove za frakcioniranje propilena na približno 85°C i djelomično isparava propan, koji ulazi u izmjenjivač topline pri temperaturi od približno 54°C. Izvorni dizajn frakcionatora propilena imao je oba izmjenjivača topline (A i B) neprekidno u pogonu. Navedeni dizajn procesa zahtijevao je periodični zastoj propilenskog frakcionatora kada bi došlo do začepljenja cijevi, odnosno smanjenog protoka vode. 2001. godine u tvornici su instalirani ventili na cijevi izmjenjivača topline kako bi se omogućio kontinuirani rad sa samo jednim izmjenjivačem. Drugi izmjenjivač bio bi izvan mreže, ali spreman za rad. Ova konfiguracija omogućila je čišćenje začepljenog

izmjenjivača topline dok je frakcionator propilena nesmetano radio. Navedeni ventili predstavljaju dodatnu opasnost u procesu proizvodnje, jer za svaku fazu rada zahtijevaju odgovarajući položaj (otvoreni ili zatvoreni). Položaj ventila osobito je bitan zbog zaštitnog ventila od previsokog tlaka koji se nalazi na vrhu frakcionatora propilena prikazanog na slici 8.

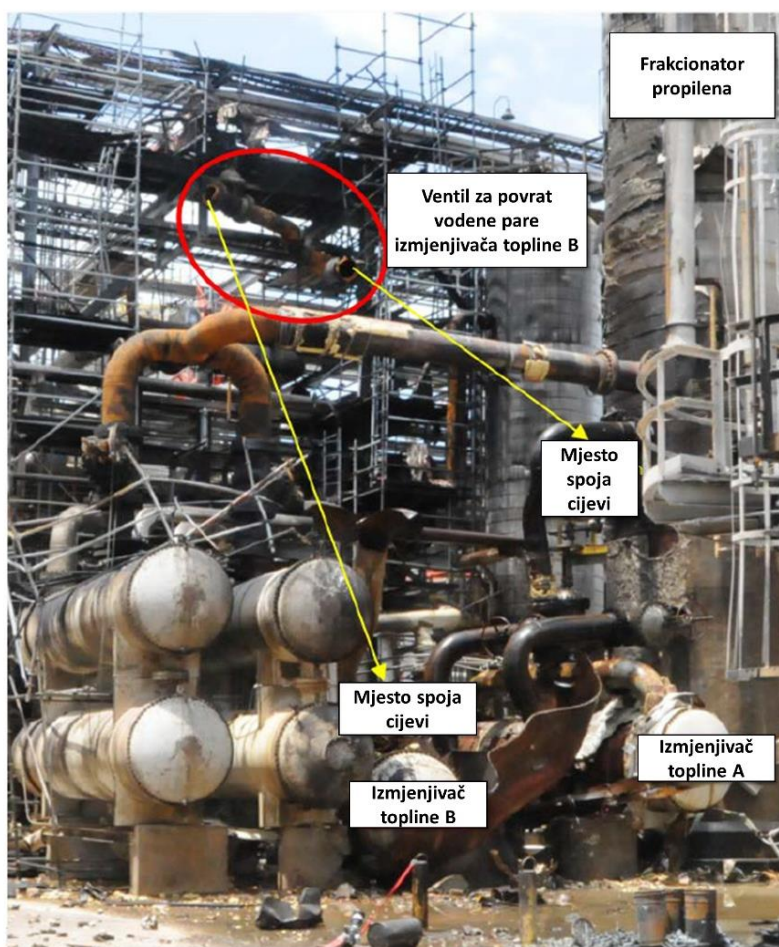
Slika 12. Frakcionator propilena i izmjenjivači topline A i B nakon incidenta [4]

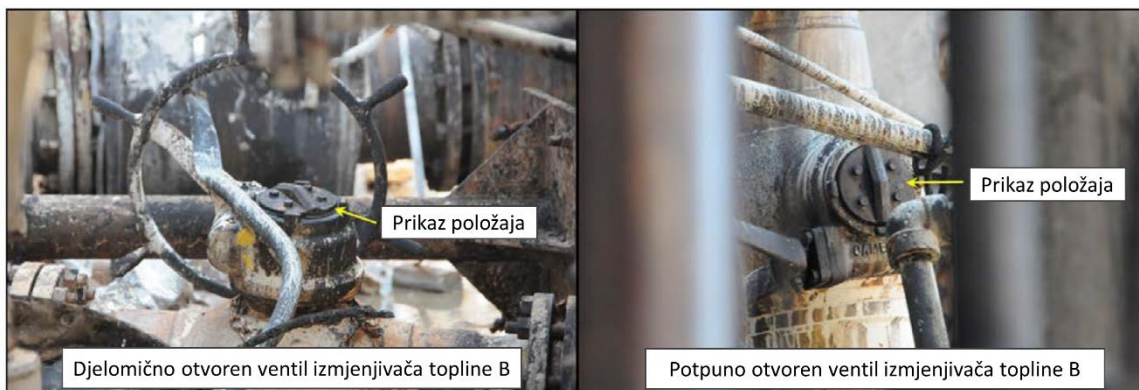
Slika 14. Prikaz položaja ventila na izmjenjivaču topline B [4]

Opažanja na terenu nakon incidenta pokazala su da su kružni ventili (rashladna strana) izmjenjivača topline B u otvorenom položaju kako je prikazano na slici 14. Zaporni ventili (procesna strana) bili su zatvoreni, što je izoliralo izmjenjivač topline B od zaštitnog ventila za smanjenje tlaka na vrhu propilenskog frakcionatora. Navedena konfiguracija ventila uzrokovala je povećanje temperature u zatvorenom sustavu čime je došlo do zagrijavanja tekućeg propana unutar kotla. Uslijed zagrijavanja došlo je i do povećanja volumena zbog toplinskog širenja tekućine, ispunjavajući preostali zauzeti parni prostor unutar kotla. Kada se tekućina više nije mogla širiti, tlak na izmjenjivaču topline B naglo se povećavao, sve dok unutarnji tlak nije premašio granicu mehaničkog tlaka koju je omotač mogao podnijeti kako je prikazano na slici 15.

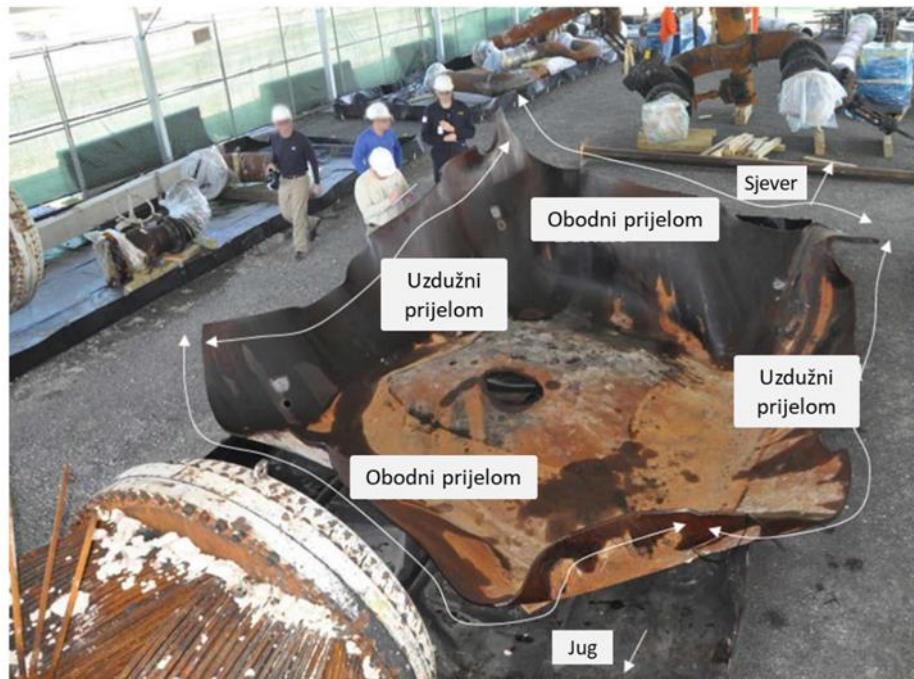
Visok tlak uslijed toplinskog širenja propana uzrokovao je puknuće omotača kotla. Sadržaj kotla počeo je isparavati blizu otvora pukotine, a otpuštanje mlaza tekućine i pare ubrzano se počelo širiti. Opterećenje na rubove pukotine uzrokovalo je njezino širenje i u konačnici totalno puknuće. Sadržaj izmjenjivača topline B naglo se spustio na atmosferski tlak. Pri atmosferskom tlaku tekući propan bio je iznad točke vrelišta (približno  $-42\text{ }^{\circ}\text{C}$ ). Propan se širio okolnim područjem (para propana se širila, a pregrijana tekućina brzo isparila). Propan je zatim pronašao izvor paljenja, stvarajući veliku vatrenu kuglu. Slika 16. prikazuje učinke eksplozije koji su spljoštili omotač kotla. Ova vrsta eksplozije poznata je kao eksplozijski brza ekspanzija para vrijuće kapljevine ili BLEVE (*Boiling Liquid Expanding Vapor Explosion*) uz pojavu vatrene kugle.

Slika 16. Fotografija izmjenjivača topline B nakon incidenta. Sile tijekom događaja spljoštile su cilindrični čelični omotač kotla [4].

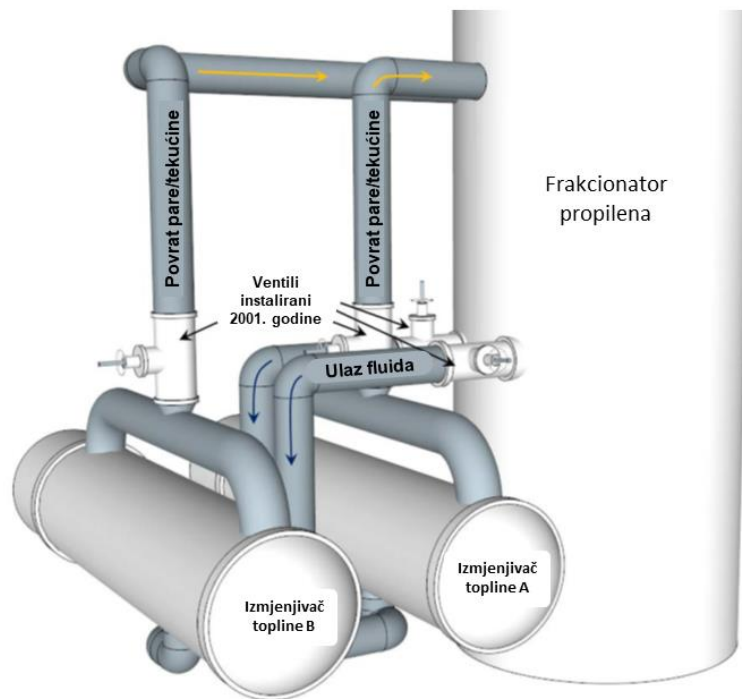
Izvorni dizajn frakcionatora propilena iz 1967. zahtijevao je i istovremen rad izmjenjivača topline A i B. Ovaj dizajn nije imao ventile između izmjenjivača topline i propilenskog frakcionatora, kao ni zaštitu od visokog tlaka na vrhu propilenskog frakcionatora. Sljedećih godina, utvrđeno je da frakcionator

propilena može raditi sa samo jednim izmjenjivačem topline u funkciji. Ovakvom konfiguracijom omogućen je kontinuirani rad propilenskog frakcionatora bez zastoja za vrijeme održavanja sustava. Za implementaciju rada jednog izmjenjivača topline, 2000. godine, uprava Williams-a odobrila je investiciju od 270 000 dolara za ugradnju ventila na procesnoj i rashladnoj strani izmjenjivača topline A i B. 2001. godine završena je ugradnja ventila, prikazano na slici 17., no tvrtka Williams nije identificirala opasnost od povećanja tlaka koja je rezultat promjena u sustavu.

Slika 17. Ilustracija propilenskog frakcionatora prije incidenta s prikazom cjevovoda. Četiri procesna ventila instalirana su 2001. godine [4].

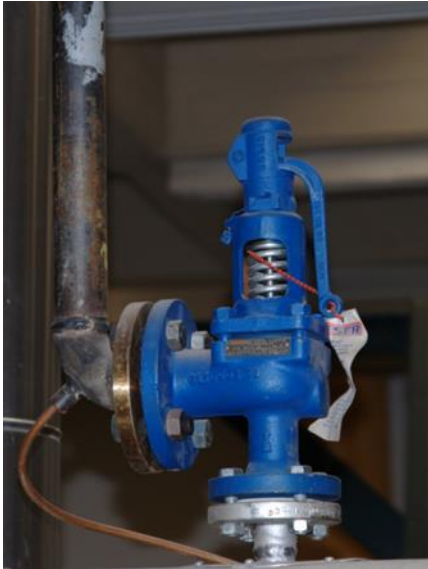
Slika 18. Sigurnosni ventil [19]

Još jedna od grešaka tima za PHA očituje se kroz odabir zapornih ventila kao preporučenu strategiju zaštite od visokog tlaka. CSB napominje da su ventili za zaštitu od previsokog tlaka (aktivne mjere zaštite), primjer prikazan na slici 18., snažnija zaštita u usporedbi sa zapornim ventilima (slika 19.) (administrativne mjere zaštite), koji su niži u hijerarhiji kontrole. Administrativne kontrole programa

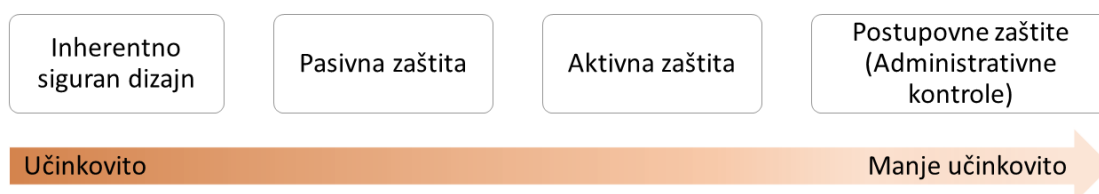
Hijerarhija kontrole, prikazana na slici 24., predstavlja metodu za pružanje učinkovitog smanjenja rizika primjenom (prema robusnosti) inherentno sigurnijeg dizajna, pasivnih zaštitnih mjera, aktivnih zaštitnih mjera i proceduralnih mjera zaštite. Ova strategija promiče slojeviti ili hijerarhijski pristup upravljanju rizikom. Viša aktivnost u hijerarhiji rezultira učinkovitijim smanjenjem rizika. Primjena hijerarhije kontrole u fazi projektiranja najbolja je prilika da se osigura pravilna analiza opasnosti procesa i učinkovito smanjenje rizika, prije implementacije samoga dizajna na terenu. Nakon faze projektiranja, kada je izgradnja dovršena i proces funkcionalan, programi upravljanja sigurnošću procesa kao što su menadžment upravljanja promjenama i sigurnosna analiza procesa važne su aktivnosti za primjenu hijerarhije kontrole za daljnje smanjenje rizika tijekom trajanja cijelog procesa [31].

Slika 24. Hijerarhija kontrole. Viši stupanj hijerarhije (lijevo) osigurava učinkovitije smanjenje rizika [31]
