ANALIZA NESREĆE U TVORNICI ETILENA I PROPILENA

ZAVRŠNI RAD

Karlovac, 2022.

**ACCIDENT ANALYSIS IN THE
ETHYLENE AND PROPYLENE
FACTORY**

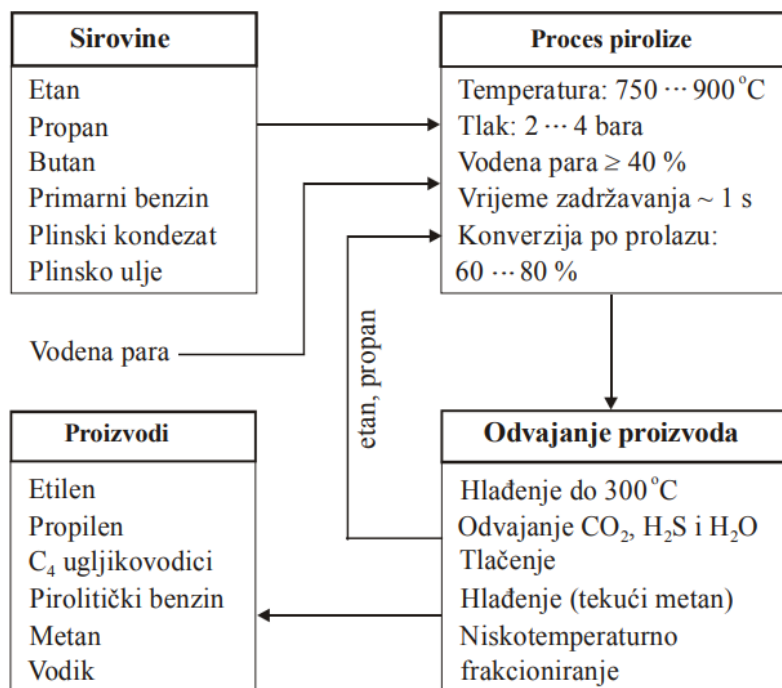
Slika 3. Shematski prikaz procesa pirolize ugljikovodika uz vodenu paru [2]

Metan i vodik se odvajaju iz procesa i obično služe kao sirovine u drugim procesima ili kao gorivo za reaktorske, pirolitičke peći. Nastali etan, propan i dio nereagiranih početnih ugljikovodika ponovno se vraćaju u proces kako je prikazano na slici 3.

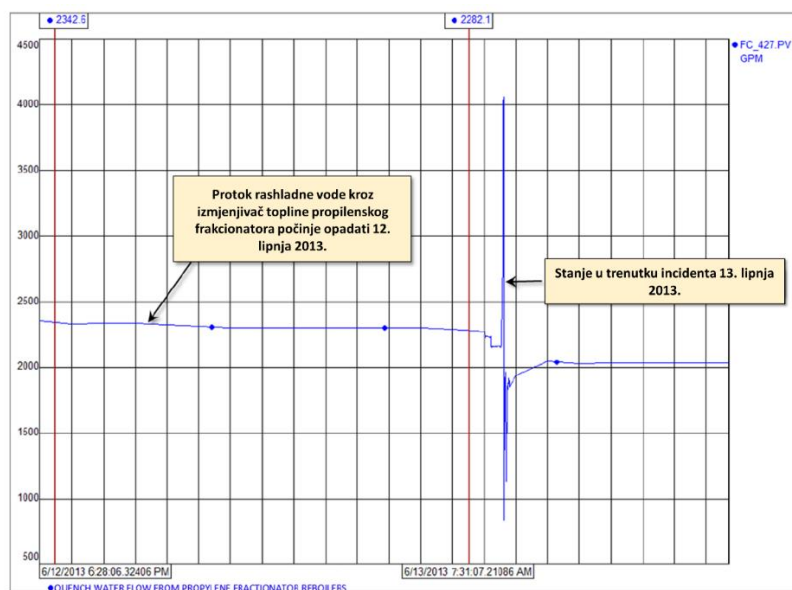
Slika 9. Grafički prikaz protoka rashladne vode kroz izmjenjivač topline A [4]

Tijekom jutarnjeg sastanka s operativnim osobljem i osobljem za održavanje, upravitelj postrojenja primijetio je kako protok rashladne vode kroz izmjenjivač topline A propilenskog frakcionatora postupno pada kako je prikazano na slici 9. Osoblje je zatim analiziralo podatke cijeloga sustava i ustanovilo problem u protoku rashladne vode. Upravitelj postrojenja, u skladu s ovlaštenjima, kontaktirao je nadležno osoblje kako bi mogli uključiti potrebne radnike za održavanje i popravak sustava. Operativni menadžer nije bio dostupan te je voditelj postrojenja odlučio vratiti se na teren i nastaviti s procjenom kvara na sustavu za protok rashladne vode.

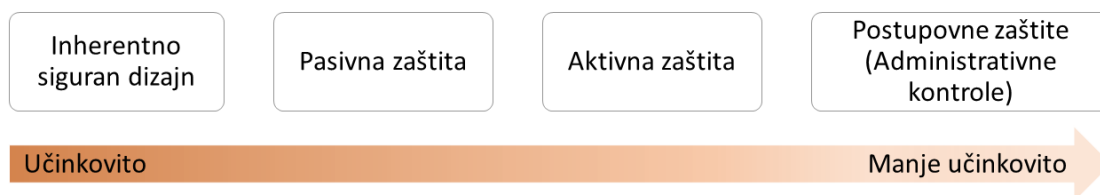
Hijerarhija kontrole, prikazana na slici 24., predstavlja metodu za pružanje učinkovitog smanjenja rizika primjenom (prema robusnosti) inherentno sigurnijeg dizajna, pasivnih zaštitnih mjera, aktivnih zaštitnih mjera i proceduralnih mjera zaštite. Ova strategija promiče slojeviti ili hijerarhijski pristup upravljanju rizikom. Viša aktivnost u hijerarhiji rezultira učinkovitijim smanjenjem rizika. Primjena hijerarhije kontrole u fazi projektiranja najbolja je prilika da se osigura pravilna analiza opasnosti procesa i učinkovito smanjenje rizika, prije implementacije samoga dizajna na terenu. Nakon faze projektiranja, kada je izgradnja dovršena i proces funkcionalan, programi upravljanja sigurnošću procesa kao što su menadžment upravljanja promjenama i sigurnosna analiza procesa važne su aktivnosti za primjenu hijerarhije kontrole za daljnje smanjenje rizika tijekom trajanja cijelog procesa [31].

Slika 24. Hijerarhija kontrole. Viši stupanj hijerarhije (lijevo) osigurava učinkovitije smanjenje rizika [31]
