ANALIZA NESREĆE U TVORNICI ETILENA I PROPILENA

ZAVRŠNI RAD

ACCIDENT ANALYSIS IN THE ETHYLENE AND PROPYLENE FACTORY

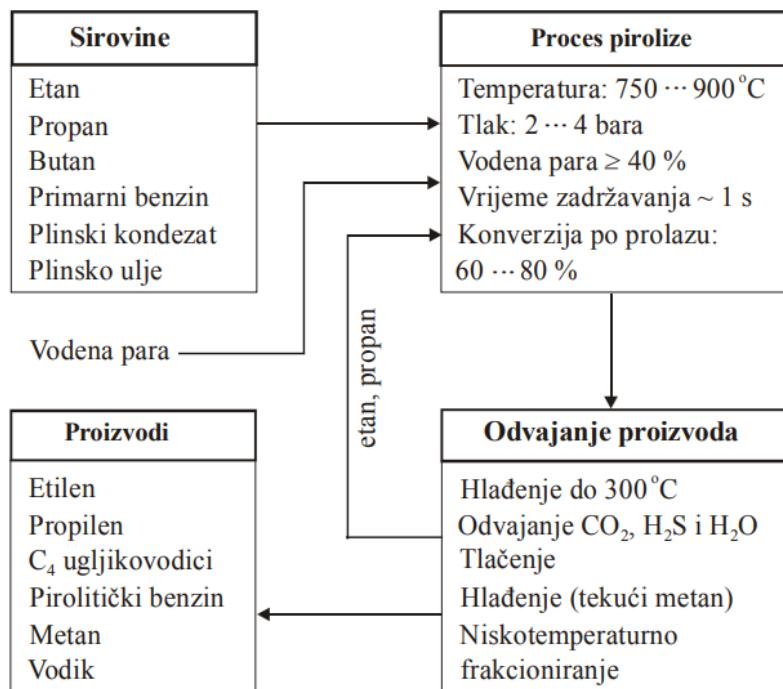
Slika 3. Shematski prikaz procesa pirolize ugljikovodika uz vodenu paru [2]

Metan i vodik se odvajaju iz procesa i obično služe kao sirovine u drugim procesima ili kao gorivo za reaktorske, pirolitičke peći. Nastali etan, propan i dio nereagiranih početnih ugljikovodika ponovno se vraćaju u proces kako je prikazano na slici 3.

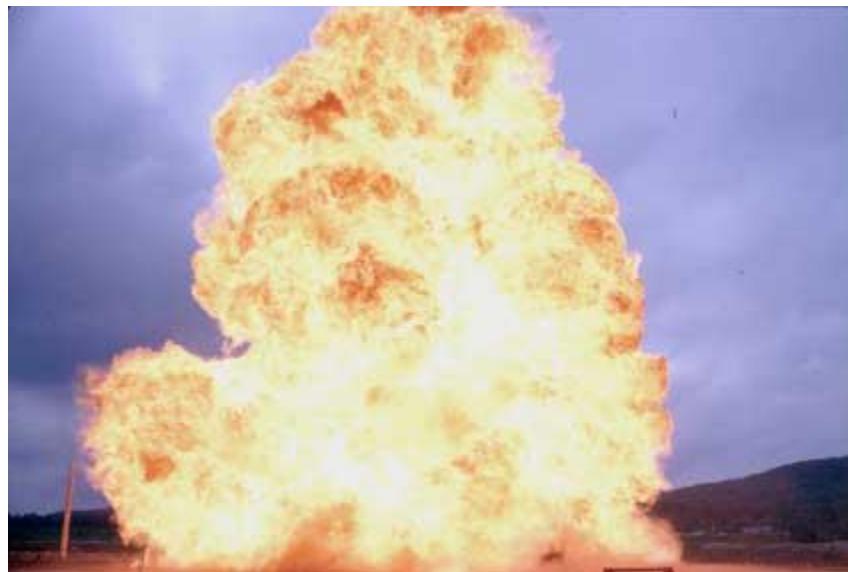
Slika 4. Vatrena kugla uzrokovana eksplozijom propana (BLEVE) [17]

BLEVE, odnosno eksplojski brza ekspanzija para vrijuće kapljevine je eksplozivno oslobođanje ekspandirajuće pare i kipuće tekućine uslijed puknuća kotla (spremnika ili posude). Ovaj pojam podrazumijeva da svojstvo tvari, samostalno ili zbog vanjskog utjecaja brzo reagira, stvarajući kemijsku reakciju, uz oslobođanje energije kroz polimerizaciju ili dekompoziciju, što može biti uzrokovano toplinom, vodom, kisikom (zrakom), fizičkim udarcem ili slično [16]. Ako je tekućina pod tlakom zapaljiva, često dolazi do pojave vatrene kugle [17], prikazane na slici 4., odnosno eksplozije parnog oblaka (oblak zapaljive smjese plina i aerosola, koji se sa zrakom miješa i zapali na otvorenoj atmosferi) [16].

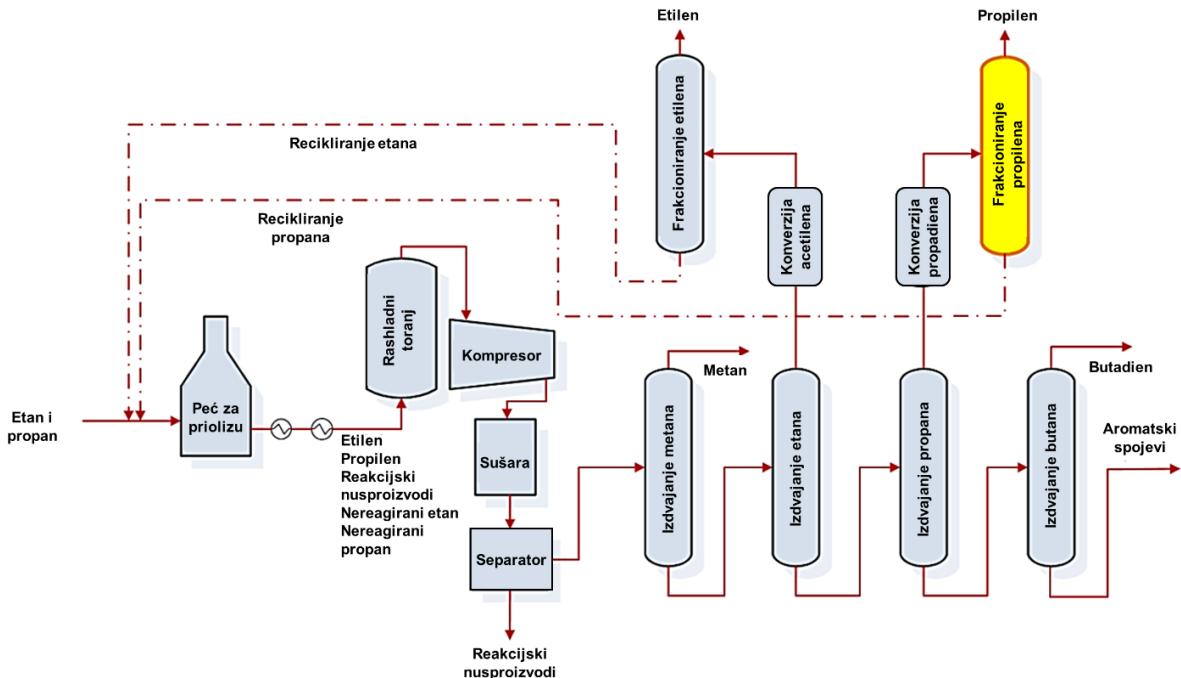
Slika 5. Prikaz proizvodnje etilena i propilena u tvornici Williams [4]

Proces proizvodnje u tvornici Williams započinje unosom etana i propana u peći za pirolizu kako je prikazano na slici 5. Efluentni plinovi iz peći za pirolizu ulaze u rashladni toranj koji smanjuje temperaturu plinova. Plinovi zatim ulaze u kompresor i sušaru radi daljnog hlađenja. Nakon dodatne obrade u separatoru, ohlađeni plinovi odlaze u niz destilacijskih stupova, poput propilenskog frakcionatora, koji razdvaja produkte reakcije na pojedinačne komponente. Etilen, propilen, butadien, metan i aromatski spojevi skladište se i zatim prevoze te prodaju kupcima. Nereagirani etan i propan recikliraju se na početak procesa.

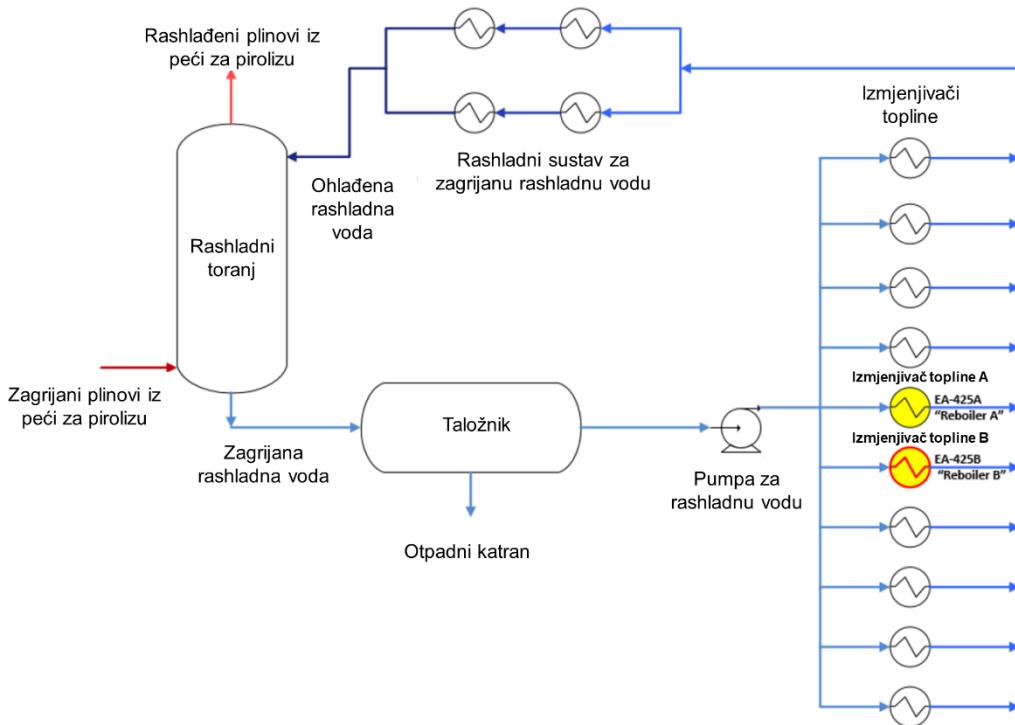
Slika 6. Zatvoreni sustav kruženja rashladne vode u procesu proizvodnje etilena i propilena [4]

U procesu proizvodnje etilena i propilena te analizi slučaja važno je promotriti izravan sustav hlađenja otpadnih plinova vodom. Rashladna voda koja dolazi u izravan kontakt sa zagrijanim plinovima iz peći za pirolizu, dio je zatvorene petlje sustava za kruženje rashladne vode prikazane na slici 6. Dok se zagrijani otpadni plinovi iz peći hладе u rashladnom tornju, toplina zagrijava vodu. Zagrijana rashladna voda služi kao izvor topline u raznim izmjenjivačima topline u samom procesu proizvodnje, a dalnjim kruženjem se rashlađuje i ponovno vraća u rashladni toranj. Budući da je rashladna voda u izravnom kontaktu s procesnim plinovima, uljni katranski produkti sadržani u plinu kondenziraju se u rashladnu vodu. Većina katranskog materijala uklanja se u taložniku kako je prikazano na slici 6. S vremenom se dio ovog materijala lijebi i nakuplja na unutarnjoj strani procesne opreme (npr. cijevi izmjenjivača topline) čime je smanjena učinkovitost prijenosa topline i protok vode. U slučaju smanjenog prijenosa topline i protoka vode, operativno osoblje izvršava procjenu rashladnog sustava analizom brzine protoka kroz pumpe i izmjenjivače topline, kako bi se identificirao zahvaćeni dio opreme. Na dan incidenta, 13. lipnja 2013. godine, osoblje tvrtke Williams obavljalo je prethodno navedenu vrstu nerutinskih operativnih aktivnosti.

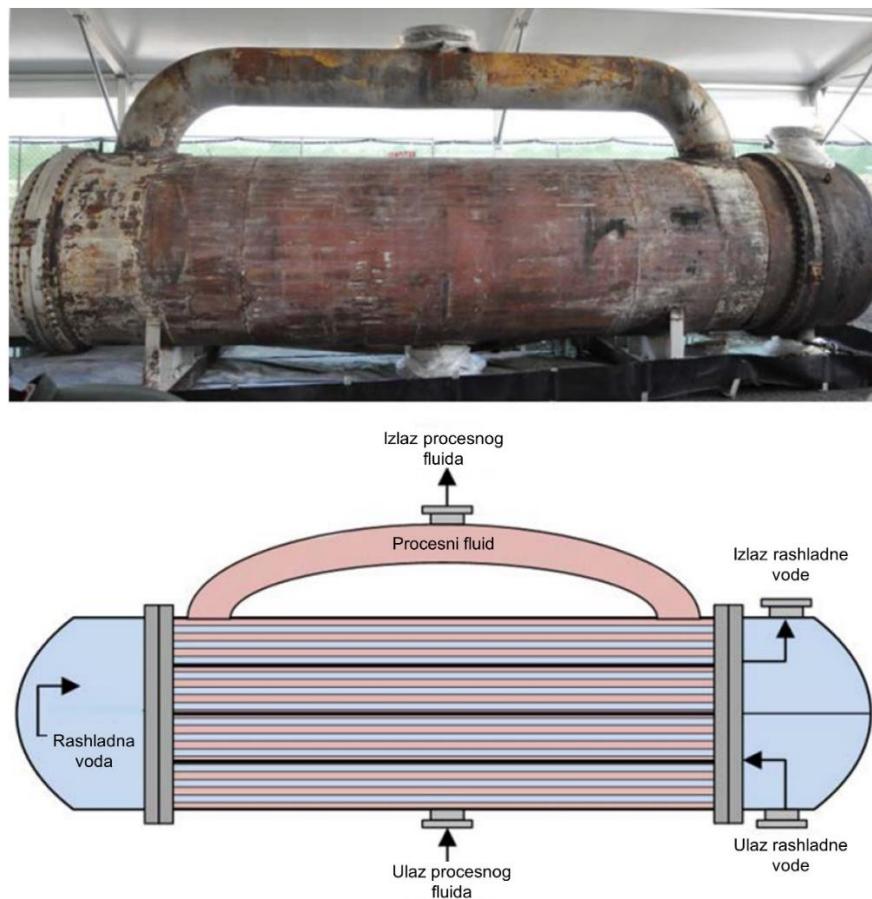
Slika 7. Cijevni izmjenjivač topline frakcionatora propilena [4]

Izmjenjivači topline A i B za frakcioniranje propilena cijevni su izmjenjivači topline prikazani na slici 7. Vruća rashladna voda na strani cijevi isparava procesnu tekućinu ugljikovodika, koju čini približno 95% propana, a ravnoteža se uglavnom sastoji od propilena i C₄ molekula. Rashladna voda ulazi u kotlove za frakcioniranje propilena na približno 85°C i djelomično isparava propan, koji ulazi u izmjenjivač topline pri temperaturi od približno 54°C. Izvorni dizajn frakcionatora propilena imao je oba izmjenjivača topline (A i B) neprekidno u pogonu. Navedeni dizajn procesa zahtijeva periodični zastoj propilenskog frakcionatora kada bi došlo do začepljenja cijevi, odnosno smanjenog protoka vode. 2001. godine u tvornici su instalirani ventili na cijevi izmjenjivača topline kako bi se omogućio kontinuirani rad sa samo jednim izmjenjivačem. Drugi izmjenjivač bio bi izvan mreže, ali spremjan za rad. Ova konfiguracija omogućila je čišćenje začepljenog

izmjenjivača topline dok je frakcionator propilena nesmetano radio. Navedeni ventili predstavljaju dodatnu opasnost u procesu proizvodnje, jer za svaku fazu rada zahtijevaju odgovarajući položaj (otvoreni ili zatvoreni). Položaj ventila osobito je bitan zbog zaštitnog ventila od previsokog tlaka koji se nalazi na vrhu frakcionatora propilena prikazanog na slici 8.

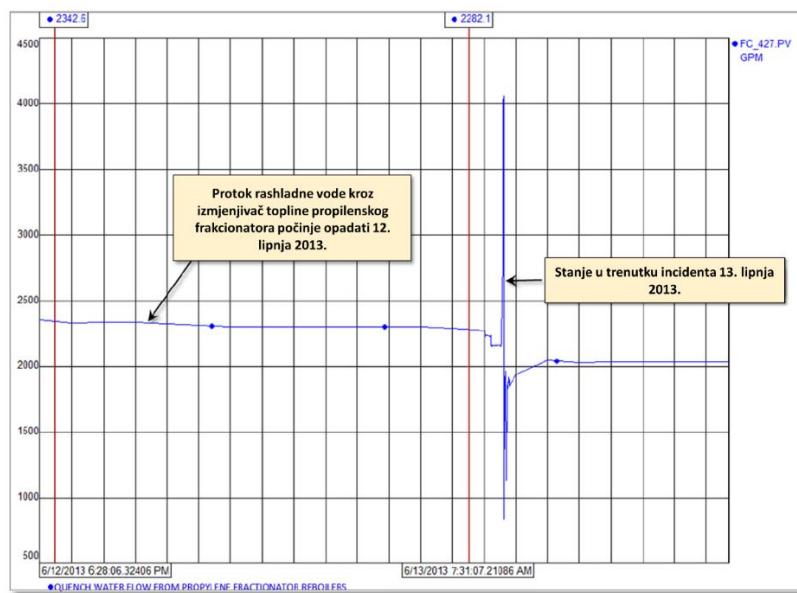
Slika 9. Grafički prikaz protoka rashladne vode kroz izmjenjivač topline A [4]

Tijekom jutarnjeg sastanka s operativnim osobljem i osobljem za održavanje, upravitelj postrojenja primijetio je kako protok rashladne vode kroz izmjenjivač topline A propilenskog frakcionatora postupno pada kako je prikazano na slici 9. Osoblje je zatim analiziralo podatke cijelog sustava i ustanovilo problem u protoku rashladne vode. Upravitelj postrojenja, u skladu s ovlaštenjima, kontaktirao je nadležno osoblje kako bi mogli uključiti potrebne radnike za održavanje i popravak sustava. Operativni menadžer nije bio dostupan te je voditelj postrojenja odlučio vratiti se na teren i nastaviti s procjenom kvara na sustavu za protok rashladne vode.

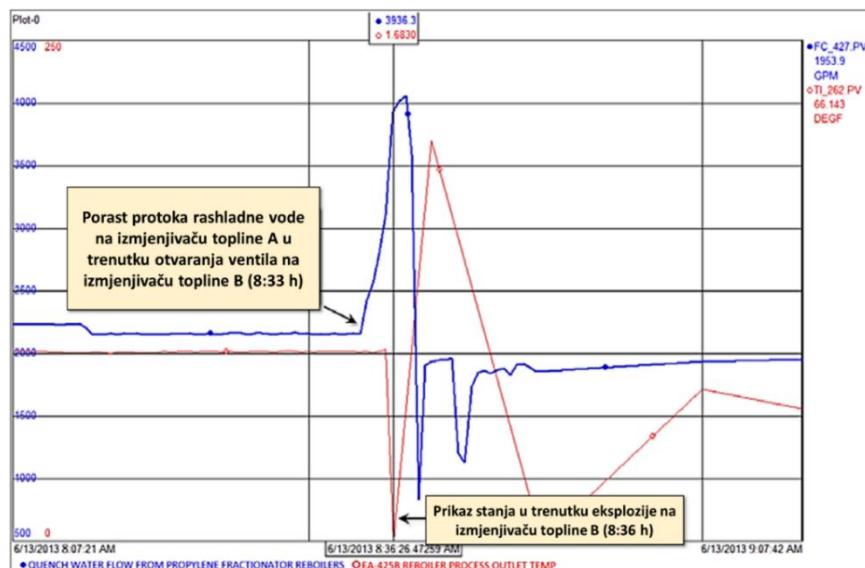
Slika 10. Grafički prikaz protoka rashladne vode prije i u trenutku eksplozije [4]

CSB⁹ je utvrdio kako je u 8:33 h nadzornik rada otvorio ventile za protok rashladne vode na ugašenom izmjenjivaču topline (izmjenjivač topline B), što je rezultiralo brzim povećanjem protoka rashladne vode kako je prikazano na slici 10. Tri minute kasnije, izmjenjivač topline B je eksplodirao. Propan i propilenska procesna tekućina izbili su iz eksplozijom oštećenog izmjenjivača topline i iz frakcionatora propilena. Procesna para se zapalila stvarajući masivnu vatrenu kuglu. Sila eksplozije izbacila je dio cijevi propilenskog frakcionatora na udaljenost veću od 9 metara. Slika 11. i slika 12. prikazuju izmjenjivač topline B i frakcionator propilena nakon incidenta. Operater koji je radio u blizini frakcionatora propilena u trenutku eksplozije preminuo je na mjestu događaja. Voditelj postrojenja sljedećeg je dana preminuo od teških tjelesnih ozljeda. Eksplozija i požar ozlijedili su zaposlenike i izvođače radova koji su radili na projektu proširenja pogona (ukupno 167 djelatnika). Požar je trajao približno četiri sata, a tvrtka je izvijestila da je tijekom incidenta ispušteno preko 30,000 funti vrijednih zapaljivih ugljikovodika. Nakon incidenta tvrtka je ostala zatvorena 18 mjeseci. Proizvodnja je ponovno pokrenuta u siječnju 2015. godine.

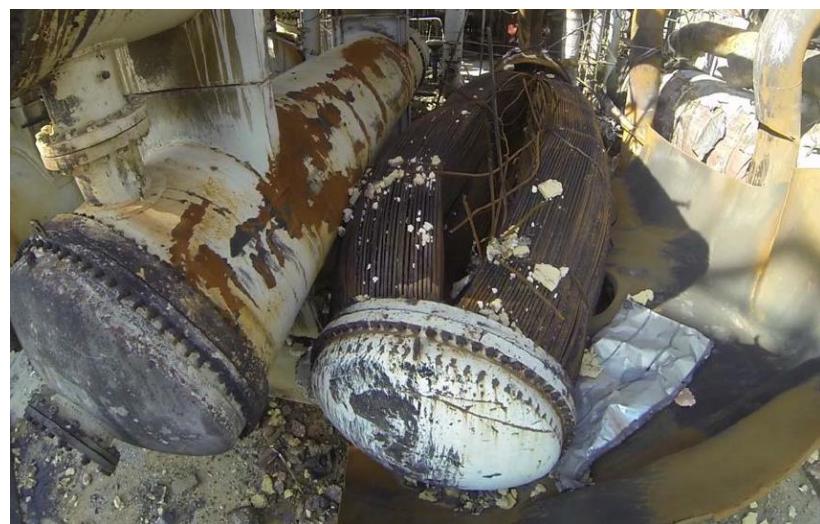
Slika 11. Izmjenjivač topline B na kojem je došlo do eksplozije [4]

Zajedničkim dogovorom između CSB-a, tvrtke Williams i OSHA-e¹⁰ dogovoreno je metalurško istraživanje izmjenjivača topline B. Istraživanjem je utvrđeno kako je izmjenjivač topline B otkazao, nakon čega je nastala pukotina uslijed porasta tlaka (47-84 bara). Porast tlaka je posljedica toplinskog širenja tekućeg propana u izmjenjivaču topline B koji nije imao funkcionalan sustav rasterećenja tlaka. Početna pukotina uzrokovala je zatajenje kotla i eksploziju pare koja je proširila vrelu tekućinu što je detaljnije opisano u sljedećim potpoglavlјjima.

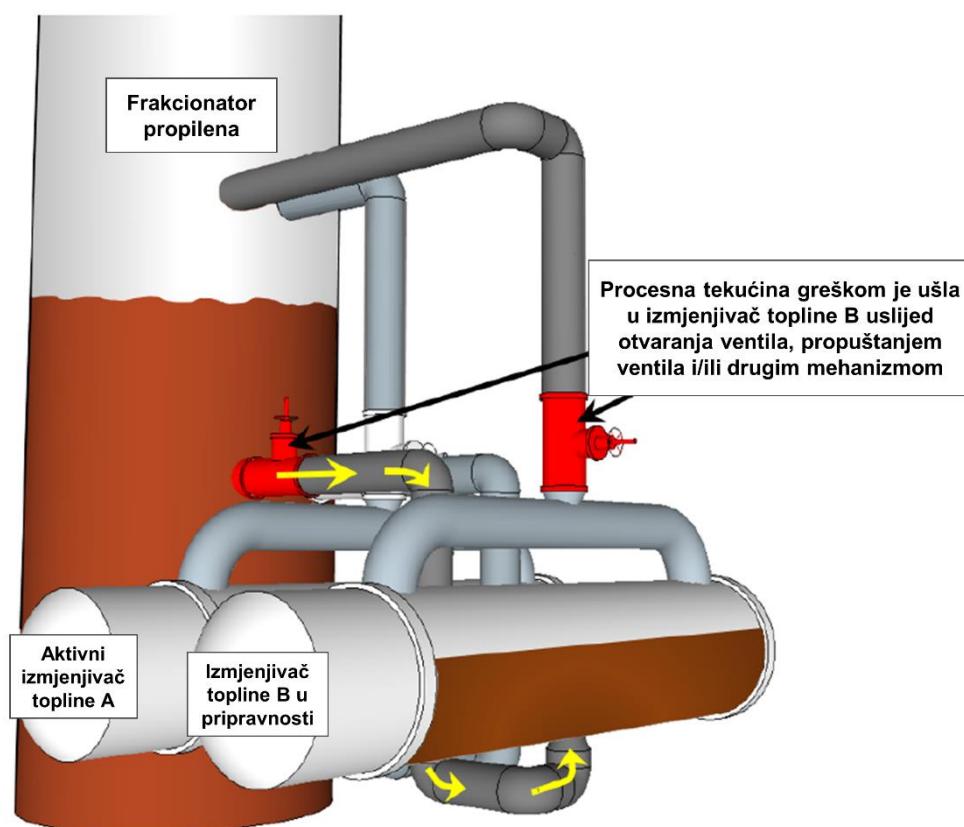
Slika 13. Ulazak procesne tekućine izmjenjivač topline B [4]

rezervnog kotla B. Propan je ušao u izmjenjivač topline B uslijed pogrešno otvorenog ventila što je prikazano na slici 13.

Tijekom aktivnosti održavanja 2012. godine izmjenjivač topline B punjen je dušikom do tlaka od približno 3,5 bara. Izmjenjivač tlaka B nije imao instaliran mjerač tlaka za praćenje promjena u sustavu. Navedeni uređaj upozorio bi operativnog djelatnika da je tlak na izmjenjivaču topline B veći od 8,5 bara (ravnotežni tlak pare procesne tekućine na temperaturi okoline), što upućuje na ulazak procesne tekućine u sustav. Tvrta Williams nije imala instalirane instrumente za detekciju procesne tekućine unutar izmjenjivača topline. Kao rezultat, osoblje nije znalo da rezervoar B sadrži tekući propan.

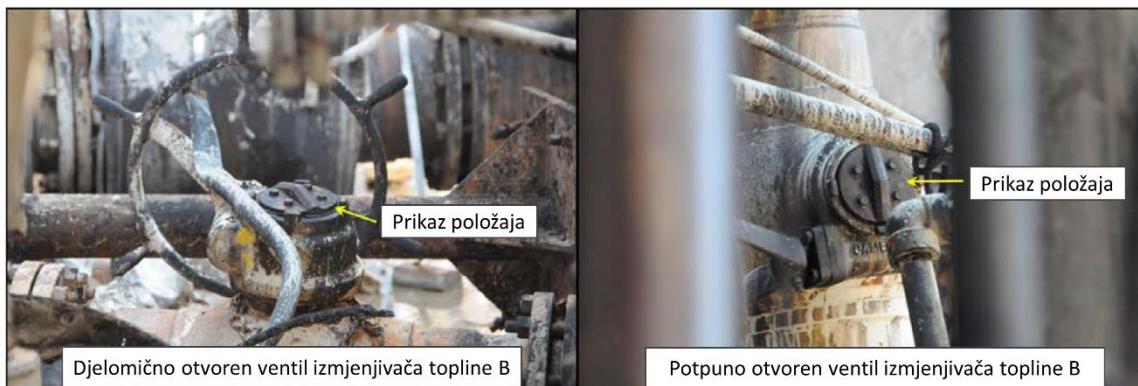
Slika 14. Prikaz položaja ventila na izmjenjivaču topline B [4]

Opažanja na terenu nakon incidenta pokazala su da su kružni ventili (rashladna strana) izmjenjivača topline B u otvorenom položaju kako je prikazano na slici 14. Zaporni ventili (procesna strana) bili su zatvoreni, što je izoliralo izmjenjivač topline B od zaštitnog ventila za smanjenje tlaka na vrhu propilenskog frakcionatora. Navedena konfiguracija ventila uzrokovala je povećanje temperature u zatvorenom sustavu čime je došlo do zagrijavanja tekućeg propana unutar kotla. Uslijed zagrijavanja došlo je i do povećanja volumena zbog toplinskog širenja tekućine, ispunjavajući preostali zauzeti parni prostor unutar kotla. Kada se tekućina više nije mogla širiti, tlak na izmjenjivaču topline B naglo se povećavao, sve dok unutarnji tlak nije premašio granicu mehaničkog tlaka koju je omotač mogao podnijeti kako je prikazano na slici 15.

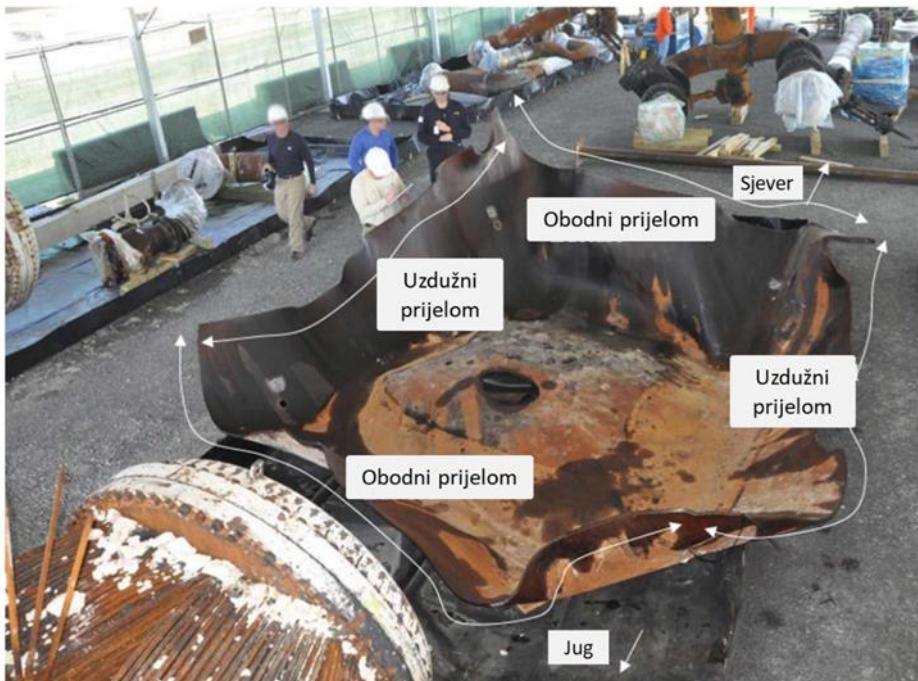
Visok tlak uslijed toplinskog širenja propana uzrokovao je puknuće omotača kotla. Sadržaj kotla počeo je isparavati blizu otvora pukotine, a otpuštanje mlaza tekućine i pare ubrzano se počelo širiti. Opterećenje na rubove pukotine uzrokovalo je njezino širenje i u konačnici totalno puknuće. Sadržaj izmjenjivača topline B naglo se spustio na atmosferski tlak. Pri atmosferskom tlaku tekući propan bio je iznad točke vrelišta (približno -42 °C). Propan se širio okolnim područjem (para propana se širila, a pregrijana tekućina brzo isparila). Propan je zatim pronašao izvor paljenja, stvarajući veliku vatrenu kuglu. Slika 16. prikazuje učinke eksplozije koji su spljoštili omotač kotla. Ova vrsta eksplozije poznata je kao eksplozinski brza ekspanzija para vrijuće kapljevine ili BLEVE (*Boiling Liquid Expanding Vapor Explosion*) uz pojavu vatrene kugle.

Slika 16. Fotografija izmjenjivača topline B nakon incidenta. Sile tijekom događaja spljoštile su cilindrični čelični omotač kotla [4].

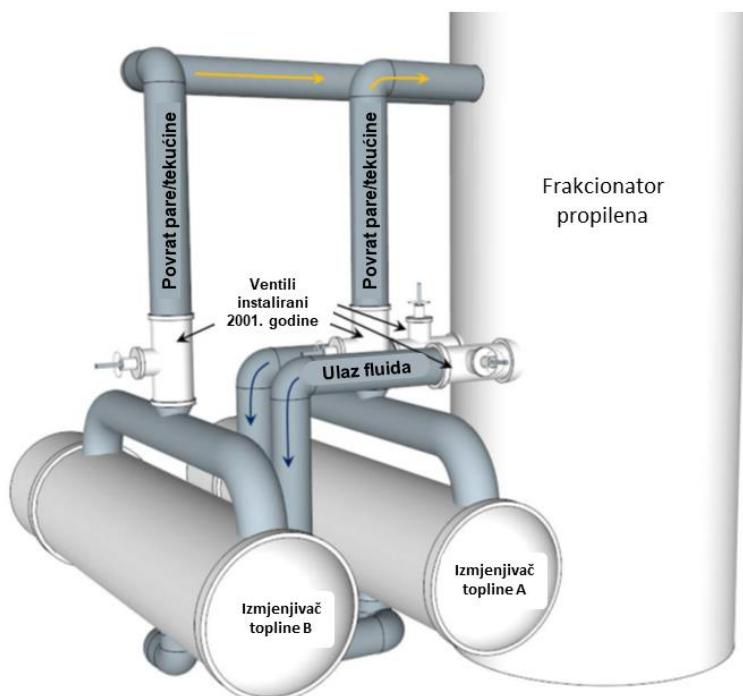
Izvorni dizajn frakcionatora propilena iz 1967. zahtijevao je i istovremen rad izmjenjivača topline A i B. Ovaj dizajn nije imao ventile između izmjenjivača topline i propilenskog frakcionatora, kao ni zaštitu od visokog tlaka na vrhu propilenskog frakcionatora. Sljedećih godina, utvrđeno je da frakcionator

propilena može raditi sa samo jednim izmjenjivačem topline u funkciji. Ovakvom konfiguracijom omogućen je kontinuirani rad propilenskog frakcionatora bez zastoja za vrijeme održavanja sustava. Za implementaciju rada jednog izmjenjivača topline, 2000. godine, uprava Williams-a odobrila je investiciju od 270 000 dolara za ugradnju ventila na procesnoj i rashladnoj strani izmjenjivača topline A i B. 2001. godine završena je ugradnja ventila, prikazano na slici 17., no tvrtka Williams nije identificirala opasnost od povećanja tlaka koja je rezultat promjena u sustavu.

Slika 17. Ilustracija propilenskog frakcionatora prije incidenta s prikazom cjevovoda. Četiri procesna ventila instalirana su 2001. godine [4].

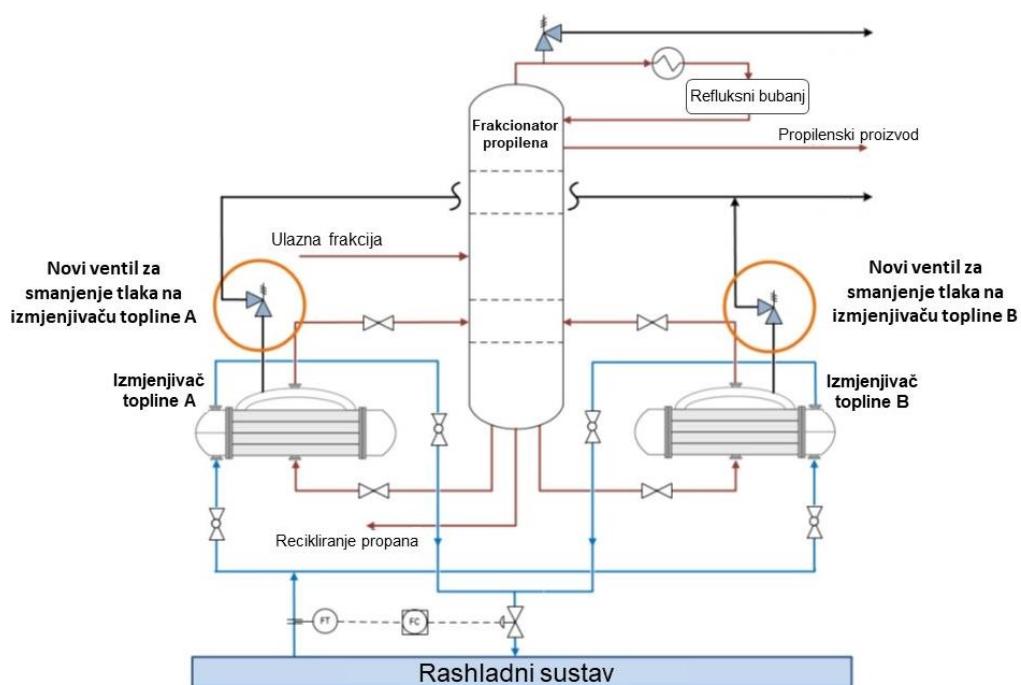
Slika 21. Novi dizajn sustava u tvornici Williams [4]

Nakon incidenta redizajnirani su izmjenjivači topline za frakcioniranje propilena kako bi uključi sigurnosni ventil za smanjenje tlaka na strani kućista svakog od izmjenjivača topline kako je prikazano na slici 21. Ovakav dizajn korištenja ventila za rasterećenje tlaka, kategoriziranih kao aktivne zaštitne mjere, viši je u hijerarhiji kontrola od korištenja zapornih ventila. Navedena praksa također je usklađena sa smjernicama koje je objavio American Petroleum Institute u API 521-2014, koji upozorava korisnika da neuspjeh administrativnih kontrola zaštite od nadtlaka može dovesti do neželjenih rizika. Williamsov dizajn nakon incidenta također je usklađen sa smjernicama koje je objavio NBIC, a nalažu instalaciju uređaja za rasterećenje tlaka izravno na izmjenjivač topline.

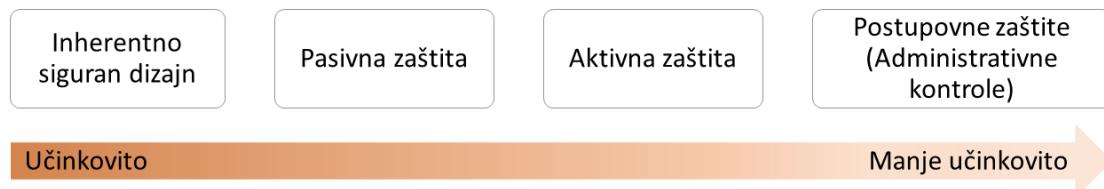
Hijerarhija kontrole, prikazana na slici 24., predstavlja metodu za pružanje učinkovitog smanjenja rizika primjenom (prema robusnosti) inherentno sigurnijeg dizajna, pasivnih zaštitnih mjera, aktivnih zaštitnih mjera i proceduralnih mjera zaštite. Ova strategija promiče slojeviti ili hijerarhijski pristup upravljanju rizikom. Viša aktivnost u hijerarhiji rezultira učinkovitijim smanjenjem rizika. Primjena hijerarhije kontrole u fazi projektiranja najbolja je prilika da se osigura pravilna analiza opasnosti procesa i učinkovito smanjenje rizika, prije implementacije samoga dizajna na terenu. Nakon faze projektiranja, kada je izgradnja dovršena i proces funkcionalan, programi upravljanja sigurnošću procesa kao što su menadžment upravljanja promjenama i sigurnosna analiza procesa važne su aktivnosti za primjenu hijerarhije kontrole za daljnje smanjenje rizika tijekom trajanja cijelog procesa [31].

Slika 24. Hijerarhija kontrole. Viši stupanj hijerarhije (lijevo) osigurava učinkovitije smanjenje rizika [31]
