# **ANALIZA NESREĆE U TVORNICI ETILENA I PROPILENA**

ZAVRŠNI RAD

**ACCIDENT ANALYSIS IN THE  
ETHYLENE AND PROPYLENE  
FACTORY**

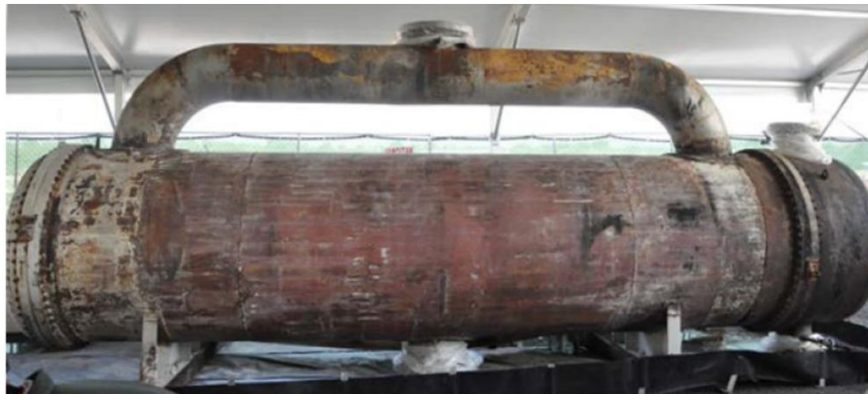
Slika 7. Cijevni izmjenjivač topline frakcionatora propilena [4]

Izmjenjivači topline A i B za frakcioniranje propilena cijevni su izmjenjivači topline prikazani na slici 7. Vruća rashladna voda na strani cijevi isparava procesnu tekućinu ugljikovodika, koju čini približno 95% propana, a ravnoteža se uglavnom sastoji od propilena i C<sub>4</sub> molekula. Rashladna voda ulazi u kotlove za frakcioniranje propilena na približno 85°C i djelomično isparava propan, koji ulazi u izmjenjivač topline pri temperaturi od približno 54°C. Izvorni dizajn frakcionatora propilena imao je oba izmjenjivača topline (A i B) neprekidno u pogonu. Navedeni dizajn procesa zahtijevao je periodični zastoj propilenskog frakcionatora kada bi došlo do začepljenja cijevi, odnosno smanjenog protoka vode. 2001. godine u tvornici su instalirani ventili na cijevi izmjenjivača topline kako bi se omogućio kontinuirani rad sa samo jednim izmjenjivačem. Drugi izmjenjivač bio bi izvan mreže, ali spreman za rad. Ova konfiguracija omogućila je čišćenje začepljenog

izmjenjivača topline dok je frakcionator propilena nesmetano radio. Navedeni ventili predstavljaju dodatnu opasnost u procesu proizvodnje, jer za svaku fazu rada zahtijevaju odgovarajući položaj (otvoreni ili zatvoreni). Položaj ventila osobito je bitan zbog zaštitnog ventila od previsokog tlaka koji se nalazi na vrhu frakcionatora propilena prikazanog na slici 8.
