# KARTIRANJE RIBLJIH ZIMOVNIKA NA DUNAVU OD BATINE DO ILOKA

**Undergraduate thesis / Završni rad**

*Degree Grantor / Ustanova koja je dodijelila akademski / stručni stupanj:* **Karlovac University of Applied Sciences / Veleučilište u Karlovcu**

## **MAPPING OF THE FISH WINTERING HABITATS IN THE DANUBE RIVER FROM BATINA TO ILOK**

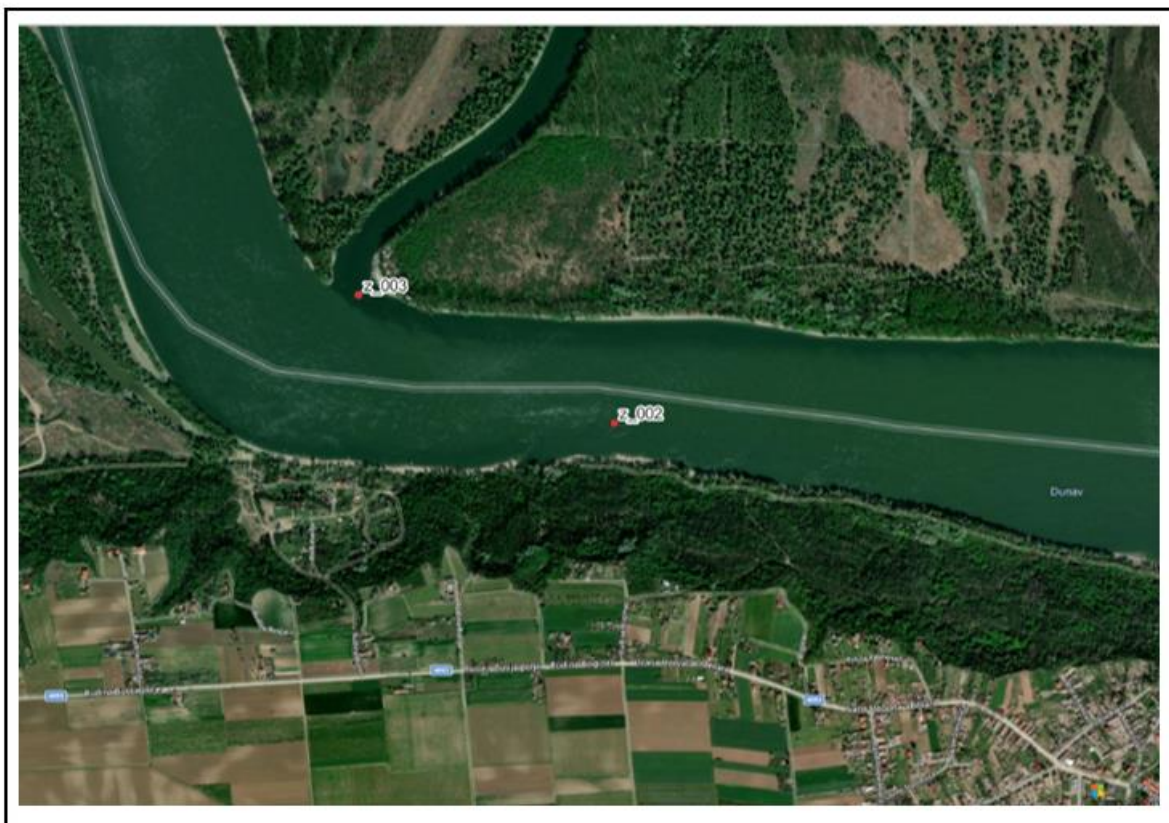
Slika 18. Prikaz pozicije lokaliteta z\_002

LOKALITET:	z_002
LOKACIJA:	Erdut, 800m nizvodno od Bakulje
OPIS LOKACIJE:	desna strana korita, zahvat nizvodno meandra i rukavca
DATUM SNIMANJA:	19.02.2024.
KOORDINATE:	19.046477
X-	
Y-	45.532531
RASPON DUBINE (m):	8,8-18,8
BROJ JEDINKI:	4-8
OPIS LOKALITETA:	obećavajuće područje, dobar raspon dubine i morfologija, zabilježene jedinke van udubine
PROCJENA STATUSA LOKALITETA:	Zabilježene ribe u rubnom području no vjerojatno nije zimovnik
