Undergraduate thesis / Završni rad

**KARTIRANJE RIBLJIH ZIMOVNIKA NA DUNAVU OD BATINE DO
ILOKA**

ZAVRŠNI RAD

Područja odabrana na osnovu barometarskih snimki, utvrđena su na terenu pomoću sonara i kasnije obrađena u odgovarajućem software-u te finalno prikazana u QGIS-u. Od ukupno 19 pregledanih područja na 7 lokacija su identificirani aktivni zimovnici.

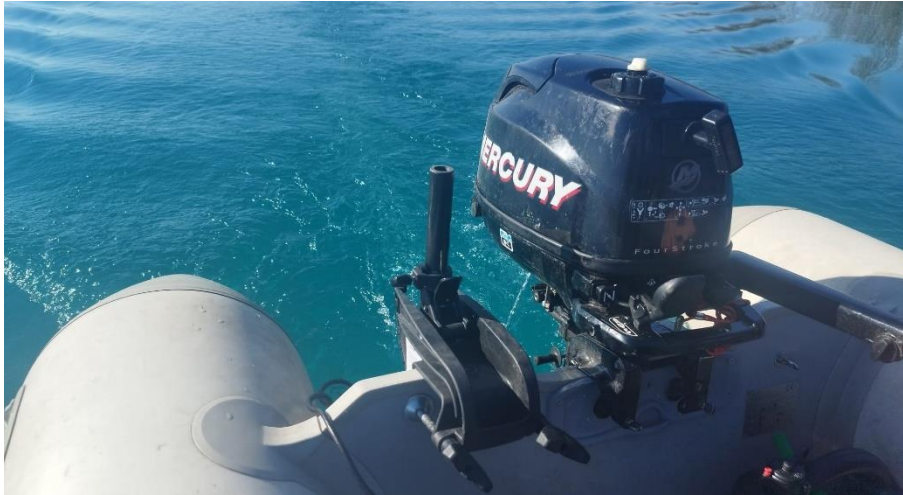
Slika 6. Položaj sonde na stražnjem kraju čamca

S obzirom da su točke neravnomjerno raspoređene od Batine do Iloka bilo je potrebno odrediti ulazne točke za čamac (tj. pronaći lokacije koje su omogućavale pristup vozilom i sigurno spuštanje čamca i opreme na vodu). U ovom slučaju korišten je gumeni čamac dužine 3,4 m, te četverotaktni Mercury motor jačine 5 KS, oba izbora pokazala su se izazovnim za manevriranje s obzirom na jačinu strujanja vode rijeke Dunava. Sonda je postavljena na zadnji kraj čamca pokraj motora zbog najlakšeg upravljanja (dizanje i spuštanje sonde pri prilazu željenoj lokaciji snimanja), (Slika 6).

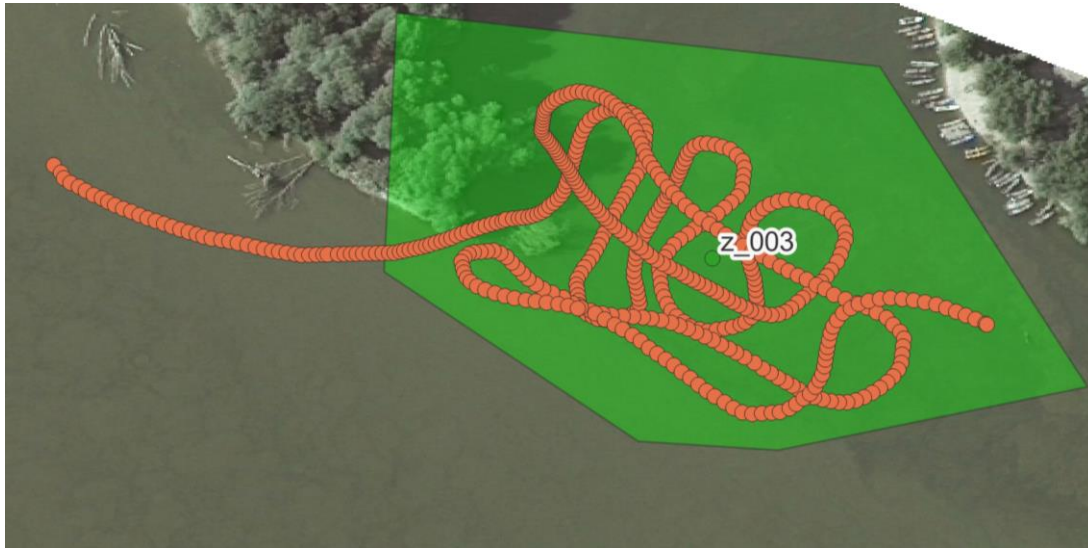
Slika 8. Prikaz unaprijed odabranog poligona i način snimanja aktivnog zimovnika u QGIS-u,

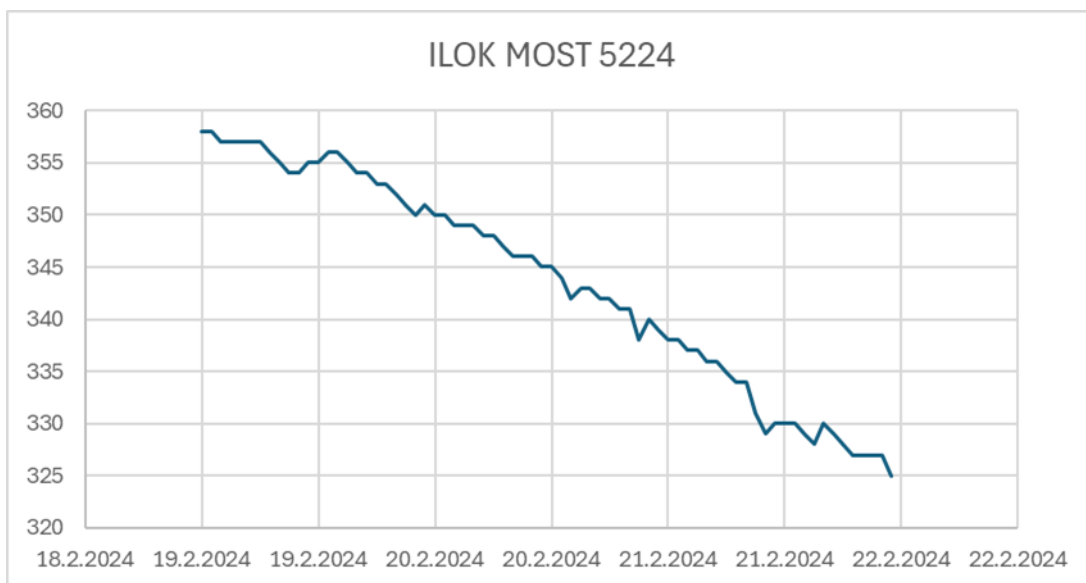
Grafički prikaz 2. Promjene u vodostaju na mjernoj postaji Ilok-most (5224) od 19. do 21. veljače

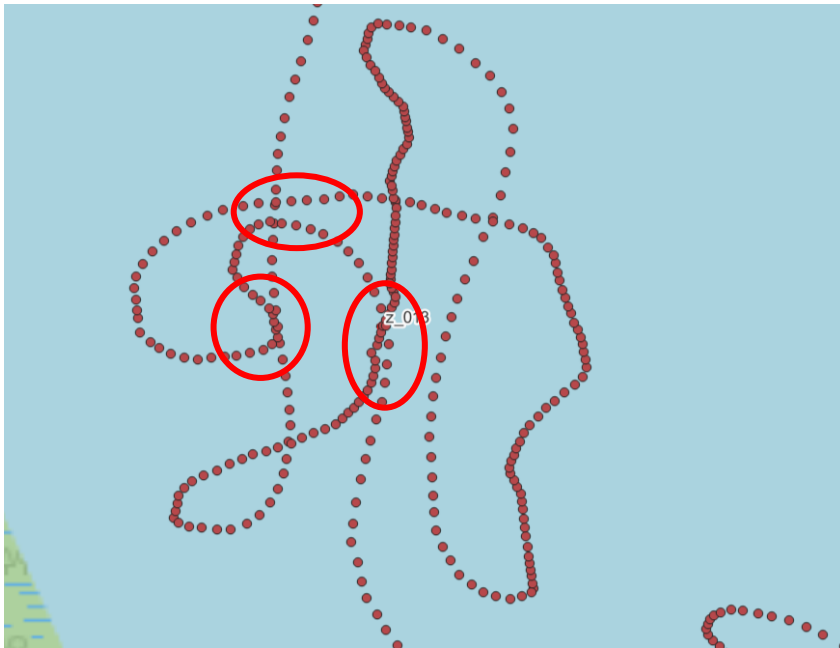
Slika 12. Prikaz lošije snimljenog lokaliteta, crvenom su označena preklapanja koja otežavaju čitanje snimka

Prilikom terenskog istraživanja snimljeno je 19 potencijalnih zimovnika. Tokom snimanja uočene su poteškoće pri upravljanju brodicom na kojoj se nalazio sonar, a što je rezultiralo time da sve lokacije nisu jednako snimljene. Lokaliteti na kojima je procijenjeno da postoji mogućnost da se radi o zimovnicima su detaljnije istraživane dok su ostale samo brzinski pregledane i snimane. Da bi se područje snimilo sa svrhom dobivanja kvalitetnoga 3D prikaza potrebno je što detaljnije snimiti sonarom zadano područje. Taj zadatak se u stvarnim terenskim uvjetima pokazao doista zahtjevnim s obzirom na jačinu strujanja rijeke.

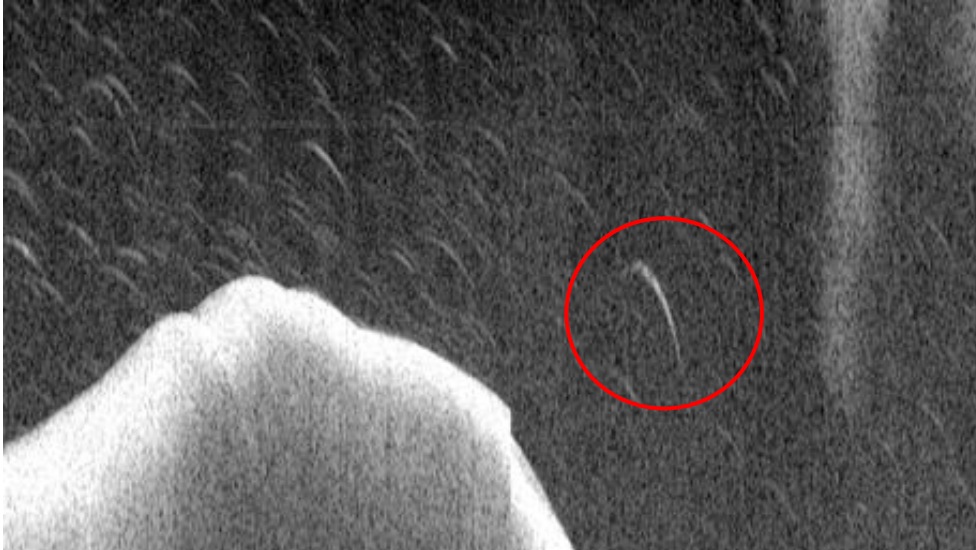
Slika 16. Prikaz ribe (označeno crveno) na snimci, pozadinske smetnje mogu izgledati kao manje jedinke no u ovom slučaju nisu

da jesu ribe, a ne smetnje u snimci ili strani objekti zbog svoje veličine i sposobnosti sonara (Slika 16). S obzirom na poteškoće pri brojanju, broj jedinki je prikazan kao raspon brojeva uzimajući u obzir preklapanja snimki i otežano brojanje u jatima kao i objekte koje je teško definirati.
