Master's thesis / Specijalistički diplomski stručni

**UZROCI EKSPLOZIJA I POŽARA  
PRAŠKASTIH GORIVIH TVARI -  
RAŠČLAMBE TRI PRIMJERA IZ PRAKSE**

ZAVRŠNI RAD

**POWDER COMBUSTIBLES EXPLOSION  
AND FIRE CAUSES - THREE CASES  
ANALYSIS**

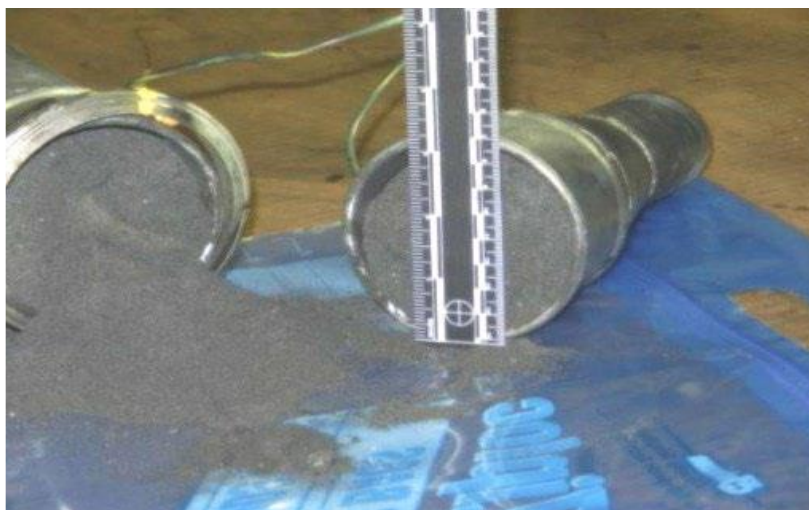
Slika 19. Začepljene cijevi [15].

Cijevi sustava za skupljanje prašine bile su začepljene sa slobodno protočnom prašinom, što je znak nedovoljne brzine prijenosa. Dvostruko povećanje promjera cijevi smanjilo je brzinu zraka na manje od 25% od potrebne brzine protoka, što je začepilo cijev u manje od dva dana rada.

Nisu bile provođene niti ikakve mjere kojima bi se spriječila kondenzacija, što je dovelo do formiranja mulja u cjevovodu. Za sustav nije napravljena procjena rizika prije puštanja u rad niti je provedeno mjerenje parametara rada sustava da bi se provjerilo radi li odgovarajuće. Prema NFPA 91, ta provjera je morala biti napravljena [15].
