**UZROCI EKSPLOZIJA I POŽARA
PRAŠKASTIH GORIVIH TVARI -
RAŠČLAMBE TRI PRIMJERA IZ PRAKSE**

ZAVRŠNI RAD

Karlovac, 2016.

**POWDER COMBUSTIBLES EXPLOSION
AND FIRE CAUSES - THREE CASES
ANALYSIS**

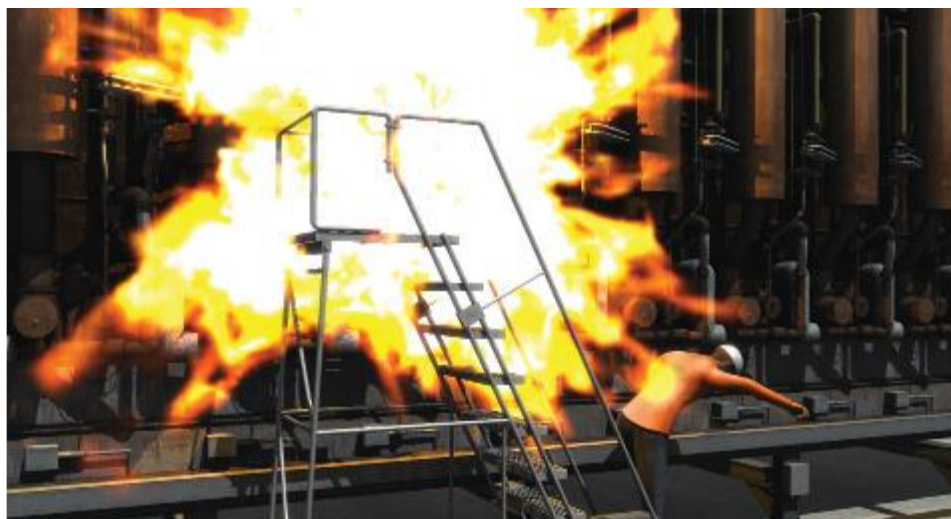
Slika 10. Računalno izrađeni prikaz nesreće [14].
