**UZROCI EKSPLOZIJA I POŽARA
PRAŠKASTIH GORIVIH TVARI -
RAŠČLAMBE TRI PRIMJERA IZ PRAKSE**

ZAVRŠNI RAD

Karlovac, 2016.

**POWDER COMBUSTIBLES EXPLOSION
AND FIRE CAUSES - THREE CASES
ANALYSIS**

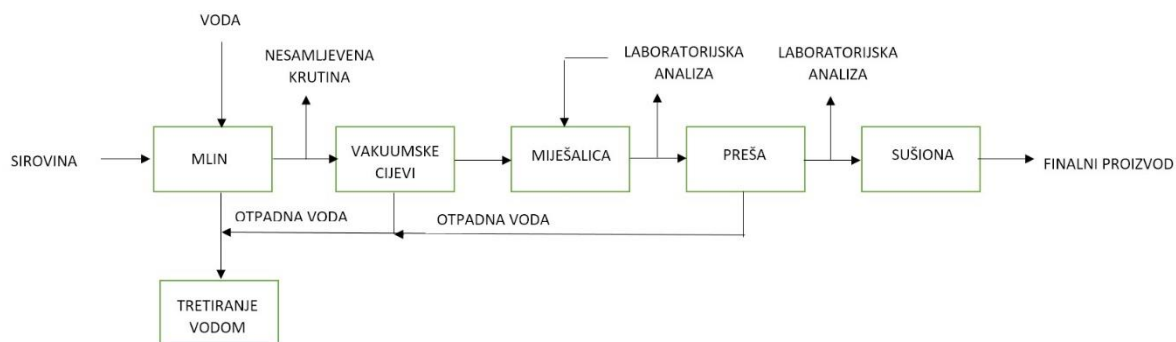
Slika 2. Pojednostavljeni prikaz tijeka procesa prešanja [11].

Mljeveni metal je prebacivan iz spremnika za mljevenje i provjeravan kako bi se uklonilo krupnije komade. Krupnije komade su vraćali u mlin na dalje mljevenje ili su ih odbacivali. Operateri su stavljali pregledani mljeveni metal u kade i potom isisavali višak vode u spremnik za tretiranje vodom. Nadalje, metal se miješao da bi se osigurala što homogenija smjesa. Kada je materijal odgovarao specifikacijama, išao je u hidrauličke preše. Smjesa je prešana u kompakte oblika diska, promjera 7,62 cm (3 inča). U vrijeme nesreće jedna preša je korištena za prešanje cirkonija, a dvije za prešanje titana. Diskovi su sušeni u peći da bi se uklonio ostatak vode. Laboratorij je analizirao gustoću i postotak vlage po dvaju diskova iz svake serije sušenja prije nego li su umatani u aluminijsku foliju i slani kupcima.

U uobičajenoj smjeni radila su četiri operatera u proizvodnoj zgradi; dva na preši, jedan na miješalici i nadzornik/voditelj smjene. Voditelj smjene bio je zadužen za mlin i tretiranje vodom. Drugi operater radio je u skladištu na sušenju i pakiranju diskova. Voditelj postrojenja i inženjer zadužen za poslove bili su prisutni tijekom dana kako bi pripomogli s bilo kakvim operativnim pitanjima. Tijekom dnevne smjene dva laboratorijska radnika analizirala su uzorke smjese i radili recepte za miješalice [11].

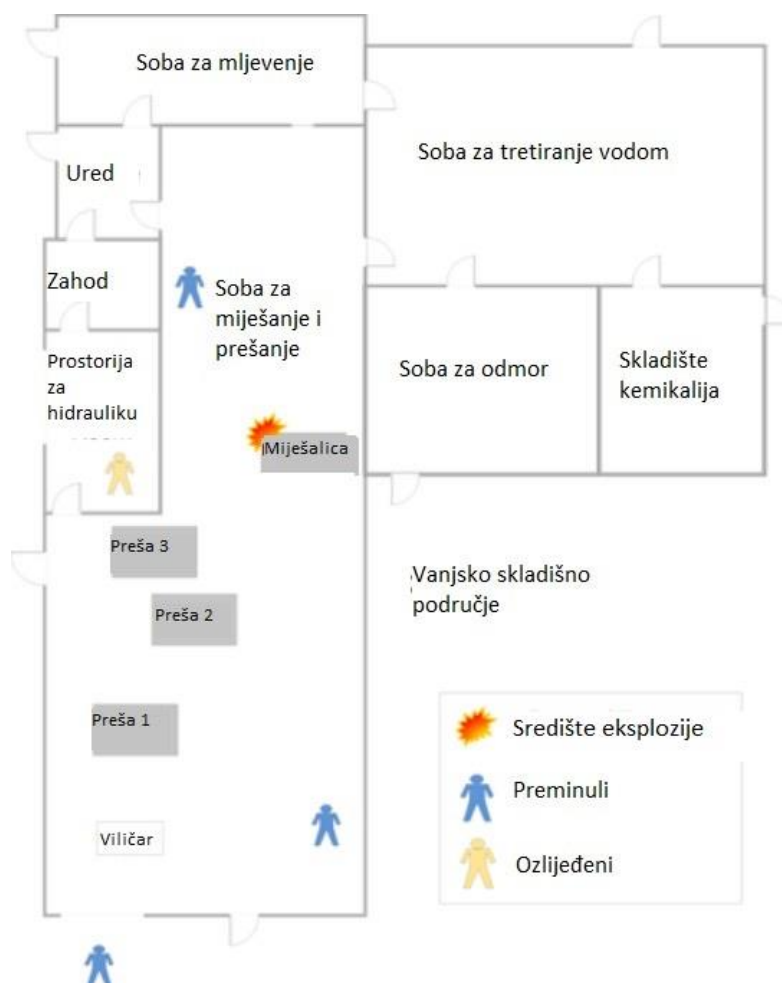
Slika 3. Tlocrt glavne proizvodne zgrade, vjerojatno središte eksplozije i mjesta nastanka ozljeda i smrtonosnih učinaka nesreće [11].

područje eksplozije, vatrogasci su otkrili dva preminula operatera kako je prikazano na sljedećoj slici [11].

Dva operatera u prostoriji za miješanje i prešanje umrli su na licu mjesta, a operater preše cirkonija preminuo je tri dana nakon nesreće od posljedica teških opekline. Eksplozija (udarni zračni val eksplozije) i naknadni požar uzrokovali su manje oštećenje na vratima, zidovima i unutrašnjim prozorima, kao i jača toplinska oštećenja kroz proizvodnu zgradu. Oštećena je i oprema - viličar, miješalica, prijenosna traka preše, kao i uredski namještaj i pribor koji je eksplozijom izbačen iz ureda na parking ispred proizvodne zgrade [11].

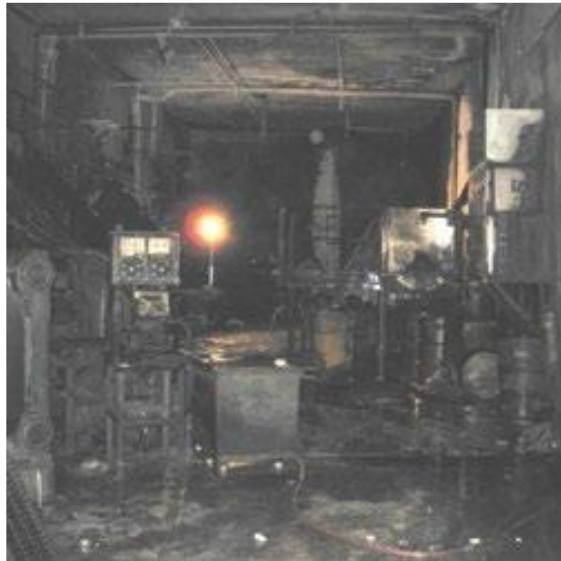
Slika 4. Sjevni dio prostorije za miješanje i prešanje nakon eksplozije [11].

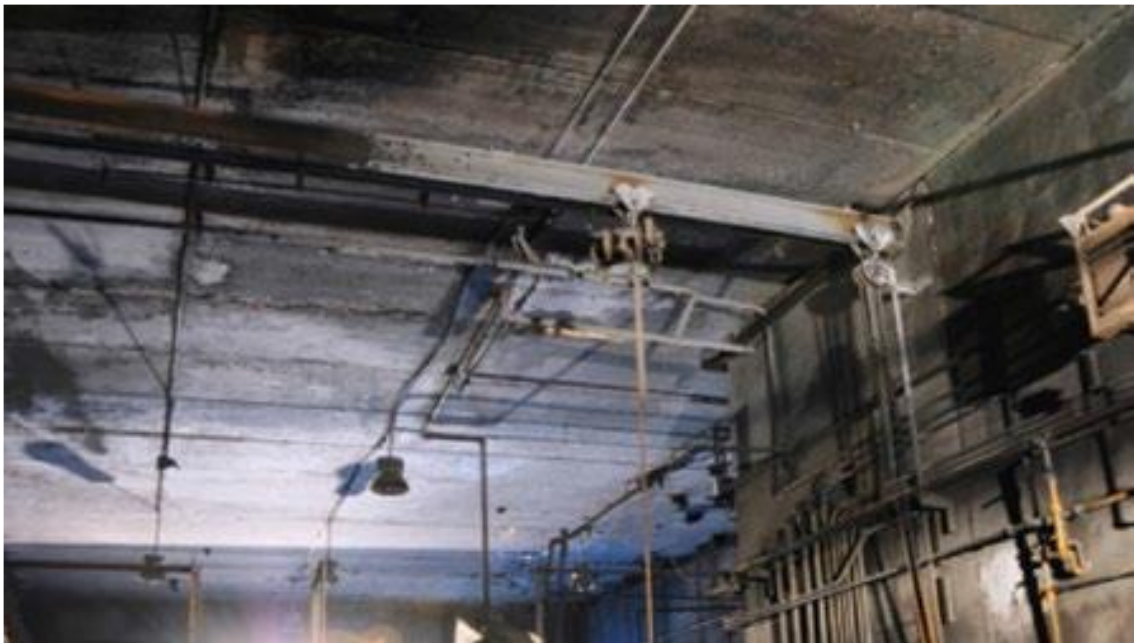
Slika 5. Strop prostorije za miješanje i prešanje nakon eksplozije [11].

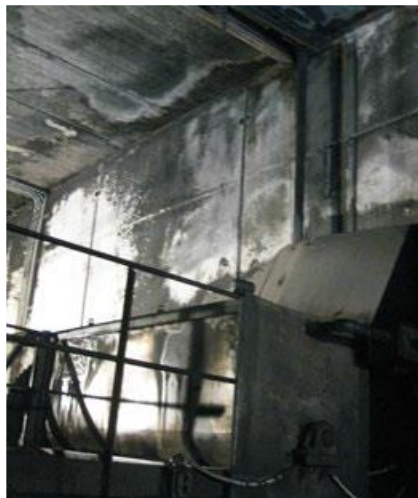
Pregledom su uočeni vidljivi tragovi izgaranja oblaka raspršene praškaste gorive tvari projicirani gore, prema stropu proizvodne zgrade u blizini miješalice.

Slika 6. Miješalica i okolni zid i strop [11].

Predeksplzijski zvuk mehaničkog loma, otkazivanja/kvara ili ispadanja komada metala kojeg je prijavio zaposlenik AL Solutionsa vjerojatno je nastao u miješalici, na kojoj su nakon nesreće uočeni tragovi najjačih deformacija metala konstrukcije. Obje rubne stjenke su deformirane prema unutra i imale su vidljive tragove struganja i urezivanja na nutarnjim površinama. U miješalici, ispod njene osovine, pronađeni su ostaci spaljenog cirkonija. Na drugoj strani procesnog prostora pronađeni su tragovi dvaju pukotina na jednoj od stjenki miješalice kao i velikih oštećenja od požara na preši.

Zaposlenici AL Solutionsa zamijetili su mehaničke probleme s miješalicom danima prije eksplozije. Lopatice miješalice udarale su od stjenke miješalice i urezivale kućište. Da bi se riješio problem, osoblje održavanja je prilagođavalo lopatice miješalice povećavajući udaljenost od stjenki miješalice, što je bilo samo privremeno rješenje problema udaranja i trenja metal o metal. Kad se problem ponovno pojavio osoblje je odlučilo zamijeniti dijelove miješalice da bi se problem riješio. Dok su operateri rastavljali miješalicu, otkrili su veliki urezani žlijeb u oknu i 20-30 cm (8-12 inča) pukotinu na stjenki miješalice. Pukotina je zavarena, te se nastavilo s korištenjem miješalice. U jutro nesreće operater je zahtijevao da osoblje održavanja zamijeni istrošenu lopaticu u miješalici. Radnik održavanja uzeo je

Na temelju podataka o ovoj tehnološkoj operaciji, u vrijeme nesreće, u miješalici se vjerojatno nalazila znatna količina cirkonija. Spaljeni ostaci i čađa na stropu iznad miješalice ukazuju da su goruće čestice cirkonija izbačene iz miješalice nakon inicijalne eksplozije, zasipajući prostor užarenim česticama. Nakon nesreće, poklopac miješalice koji je trebao bit zatvoren pronađen je otvoren.

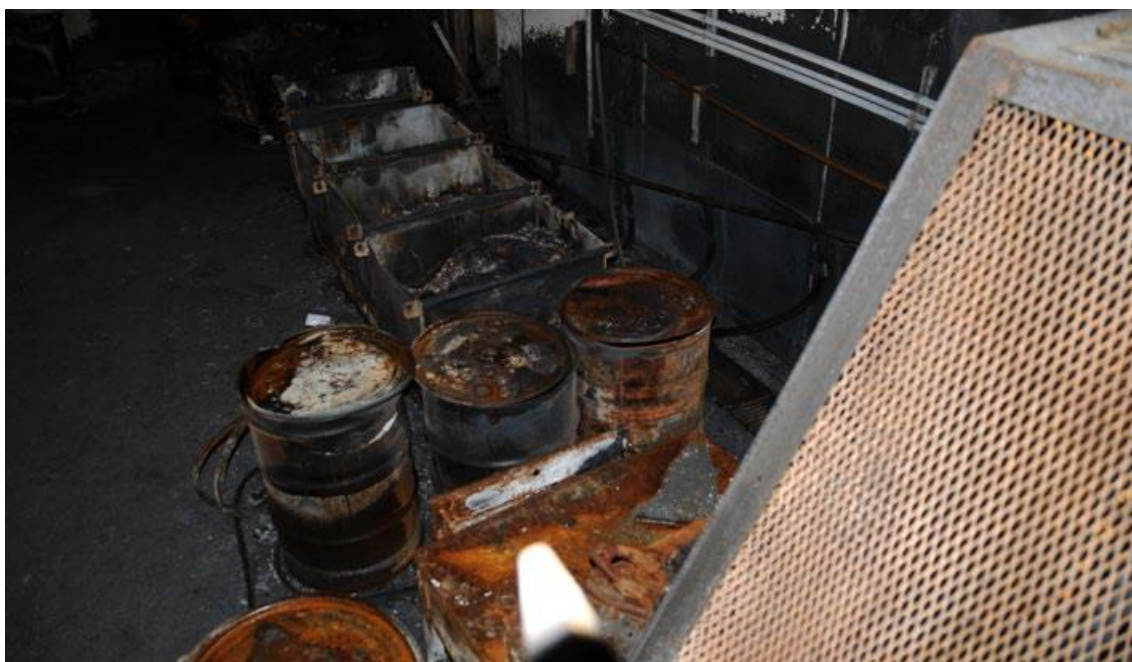
Kako bi se ograničile količine zapaljivih metala u prostoru miješanja, bilo je predviđeno da samo količina metala potrebna za jedan ciklus proizvodnje bude dopuštena za držanje u prostoru proizvodnje. Svi drugi materijali trebali su se držati u odvojenom ili vanjskom skladištu, no radnici su često ostavljali bačve titana i cirkonija u proizvodnoj zgradi, čak i ako nisu bili u upotrebi (slika 7).

Slika 7. Otvorene bačve titana i cirkonija u proizvodnoj zgradi [11].

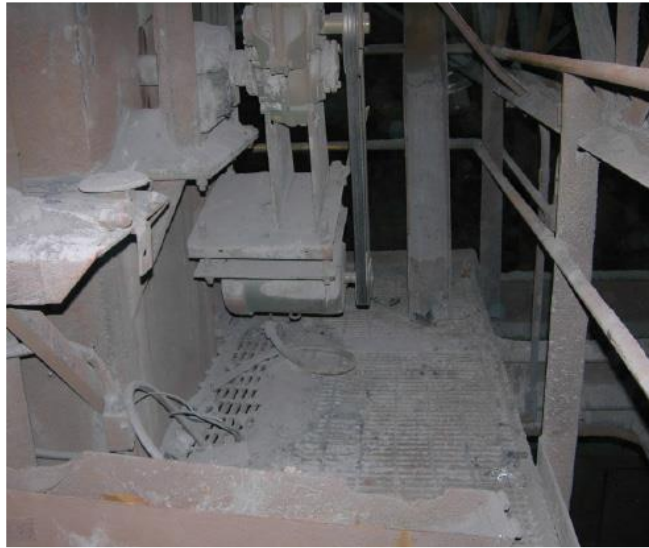
Slika 8. Poprište nesreće 31. siječnja 2011. [14].

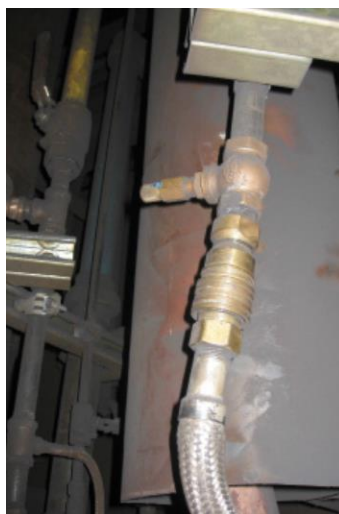
Kao dio tekućeg projekta poboljšanja peći, Hoeganaesov inženjer i ugovorni izvođač radova zamjenjivali su potpaljivače na tračnoj peći. Imali su poteškoće u ponovnom spajanju određene linije prirodnog plina nakon zapaljenja potpaljivača. Koristeći čekić da bi prisilno spojio liniju plina, Hoeganaesov inženjer nehotice je podigao velike količine zapaljive željezne prašine s ravnih površina na rub tračne peći, u rasponu 6 metara (20 stopa) iznad njega. Čim se prašina raspršila zahvatio ga je plamen. Skočio je i pao s pokretnih ljestava u pokušaju da izbjegne vatrenu kuglu. Zadobio je opekline prvog i drugog stupnja na oba bedra, površne opekline lica, i ogrebotine od pada. Nakon što je vidio prvotni bljesak zapaljenja prašine, izvođač radova naglo je reagirao i prošao bez težih ozljeda.

Slika 9. Linija plina na kojoj se radilo za nastanka nesreće [14].

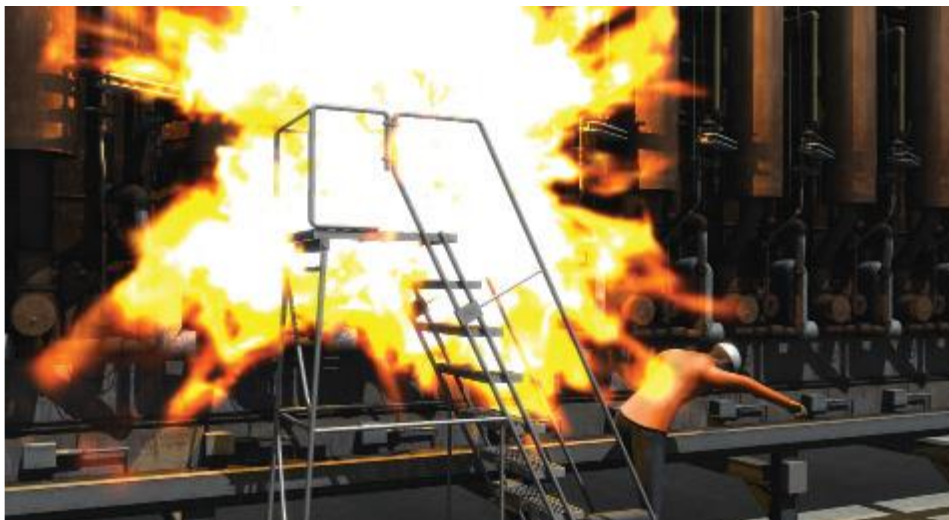
Slika 10. Računalno izrađeni prikaz nesreće [14].

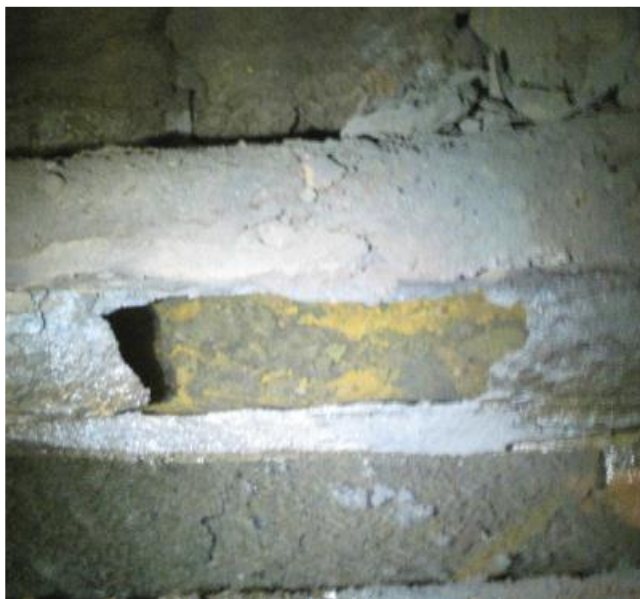
Oko 6 sati ujutro 27. svibnja 2011., operateri u blizini tračne peći #1 čuli su šištanje koje su identificirali kao curenje plina. Operateri su utvrdili da je curenje bilo u rovu, području ispod tračnih peći koje sadrži vodik, dušik i vodu za hlađenje iz cijevi, pokraj odušnog ventila za peći. Operateri su obavijestili održavanje o šištanju, i 6 mehaničara je zaduženo da nađu i poprave curenje. Jedan operater područja prekaljivanja stajao je dok su mehaničari tražili izvor curenja. Iako je osoblje održavanja već znalo da su cijevi s vodikom u istom rovu, pretpostavili su da curi nezapaljivi dušik zbog nedavnog curenja u cjevovodu dušika drugdje u tvornici pa su počeli pokušavati ukloniti ploče rova. Međutim, ploče rova bile su preteške za podizanje bez strojeva. Koristeći mosnu dizalicu, mogli su podići nekoliko ploča s rova. Utvrdili su da je curenje blizu najjužnijeg pokrova rova, koje dizalica ne može dosegnuti. Ubrzo nakon 6:30 h, osoblje održavanja došlo je viličarom opremljenim lancem na vilicama, i bili su u mogućnosti dosegnuti i započeti s uklanjanjem najjužnijih ploča rova. Razgovori s očevicima ukazuju da je tek što se prvi poklopac s rova istrgnuo iz svog položaja viličarom trenje izazvalo iskre, čemu je uslijedila snažna eksplozija. Nekoliko dana nakon eksplozije, istražitelji CSB-a uočili su veliku rupu (približno 7x17 cm) u korodiranom dijelu cjevovoda koji je provodio vodik i išao kroz rov.

Slika 11. Rupa u cjevovodu nakon nesreće [14].

Rov iz nesreće sadržava mnogo cijevi, uključujući opskrbne dušikom i vodikom te odušne cijevi tračnih peći. Uz cijevi kućišta, rov se koristi i kao odvod rashladne vode korištene u tračnim pećima. U vrijeme nesreće ova voda je izlazila iz peći vruća i odvodila se izravno na cijevi u rovu. NFPA 55 zahtijeva godišnje održavanje, uključujući i ispitivanja na fizička naprezanja u cijevima za fizičku štetu i nepropusnost. Tvrtka Hoeganaes nije vršila redovna ispitivanja. Dizajnom i održavanjem nije riješen problem spore korozije rova kroz vrijeme izazvano otjecanjem vruće vode i akumulacijom krutina. Tvrtka nije imala niti pisanu proceduru za smanjenje curenja plina a i ekipi održavanja je bilo dozvoljeno započeti testiranje na curenje bez testiranja atmosfere na koncentracije zapaljivog plina.

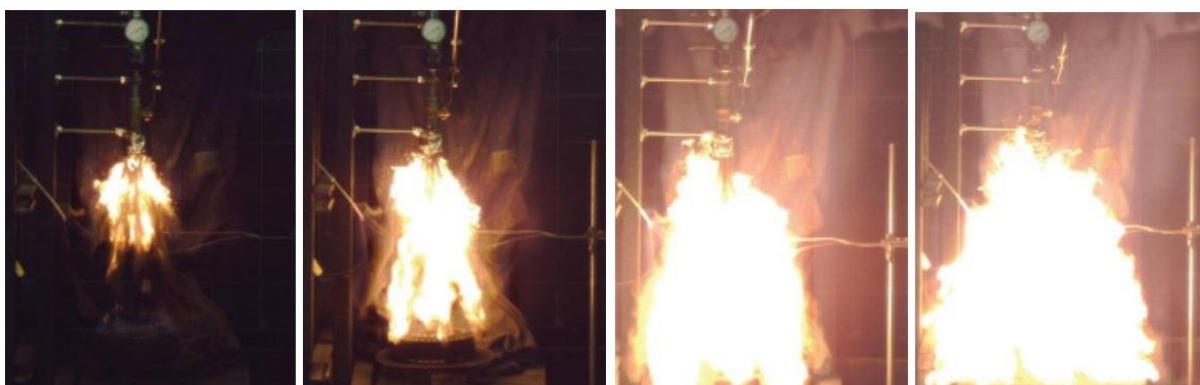
CSB je zbog vizualne demonstracije izveo modificirani test koji se inače izvodi u zatvorenom spremniku. Htjeli su izravno promatrati plamen kojeg će prašina možda proizvesti. Ovaj test disperzira oko 30 grama prašine željeza uzorkovane iz industrijskog filtera povezanog s dizalom iz nesreće 31.siječnja 2011., iznad 20 cm plamenika. Prašina se po ispuštanju samozapalila u zraku zbog topline plamenika. Nastao je bijeli intenzivan plamen promjera do 45 cm.

Slika 13. Vizualna demonstracija CSB-ova testa [14].

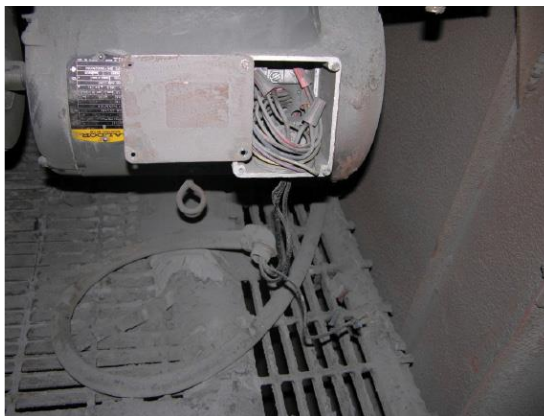
Prije nego je CSB obavijestio Hoeganaes da dokazi s mjesta nesreće moraju biti očuvani, tvrtka je uklonila i mijenjala dokaze s mjesta, uključujući motor elevatora, žice i vodiče. Međutim, na pregledu je bilo mjesta koja su se činila kao tragovi luka, unutar razvodne kutije i izvana na kućištu motora [14].

Slika 14. Motor i izložene žice [14].

Testiranje koje je tvrtka Hoeganaes ugovorila 2010. utvrdilo je da je minimalna energija paljenja za reprezentativne uzorke željezne prašine veća od 500 mJ, i da bi neprekidni luk zapalio uzorke. Jedan svjedok u prizemlju izjavio je da je čuo „električni zvuk“ u vrijeme nesreće. Motor koji je pokretao elevator broj 12 vjerojatno je bio izvor zapaljenja pošto je imao izložene žice, nije bio propisno uzemljen, i bio je blizu izvora oblaka prašine. Žice su bile izložene jer električni vodič koji je opskrbljivao motor energijom nije bio sigurno spojen na razvodnu kutiju motora.

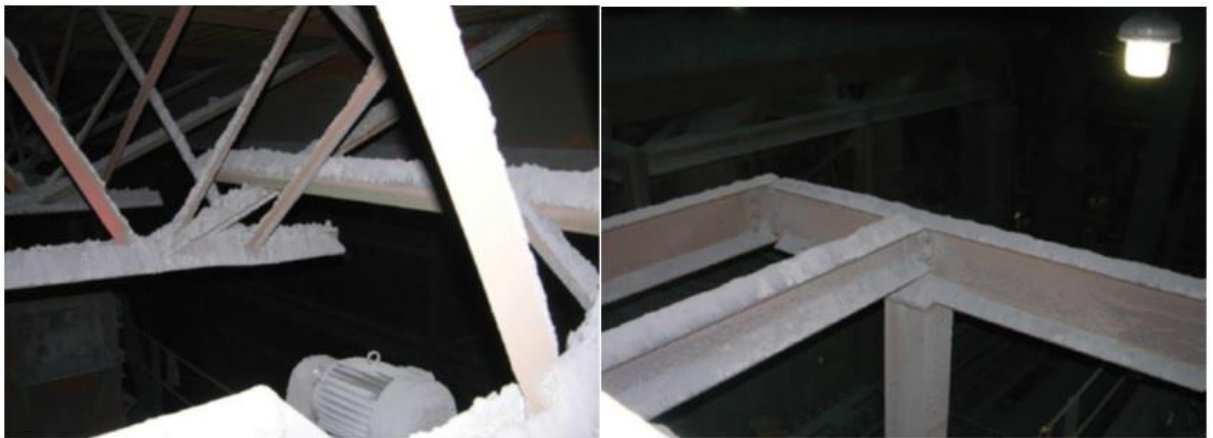
Slika 15. Nakupine praškaste gorive tvari [14].

Rutinska revizija rizika koju je radila osiguravajuća kuća preporučila je bolje čišćenje i analizu potencijalnih eksplozija izazvanih oblacima praškastog metala pobuđenog opremom, od strane nezavisnog konzultanta. Tvrtka Hoeganaes je prikupila uzorke i obavila testiranje, i inicirane su neke mjere. Započeta je obuka zaposlenika i razumijevanje NFPA propisa vezanih uz objekt, no iako se većina tih stvari planirala završiti danima koji su prethodili nesrećama, pokazalo se da program nije bio učinkovit u ublažavanju opasnosti od praškastih gorivih tvari [14].

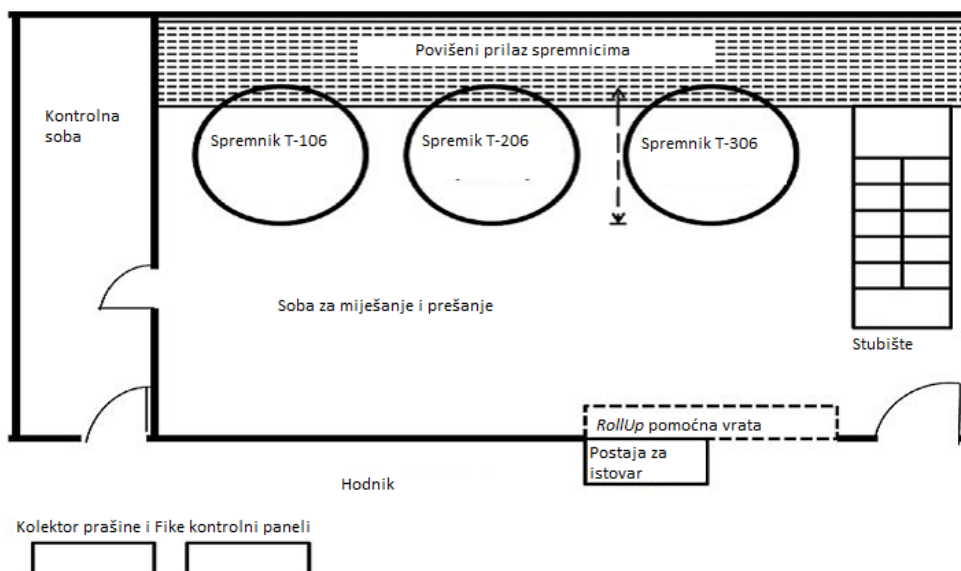
US Ink East Rutherford tvornica proizvodi crne i tinte u boji na bazi ulja za različite klijente. Ključni korak u procesu proizvodnje tinte je miješanje krutih i tekućih sastojaka da bi se proizvela tekuća suspenzija. Miješanje sastojaka za crnu tintu izvodi se u sobi za pred-miješanje, gdje se 9. listopada 2012. dogodila nesreća. Soba je široka 9 m sa 5 m dužine i ima zidove od betonskih blokova i 9 m visok strop. Proces proizvodnje crne tinte u US Inku uključivao je pneumatski prijenos rasutog krutog praha pod vakuumom do jednog od tri spremnika za miješanje, označenih kao 106, 206 i 306 (vidi sliku 16.).

Slika 16. Tlocrt sobe za pred-miješanje sa spremnicima za miješanje [15]

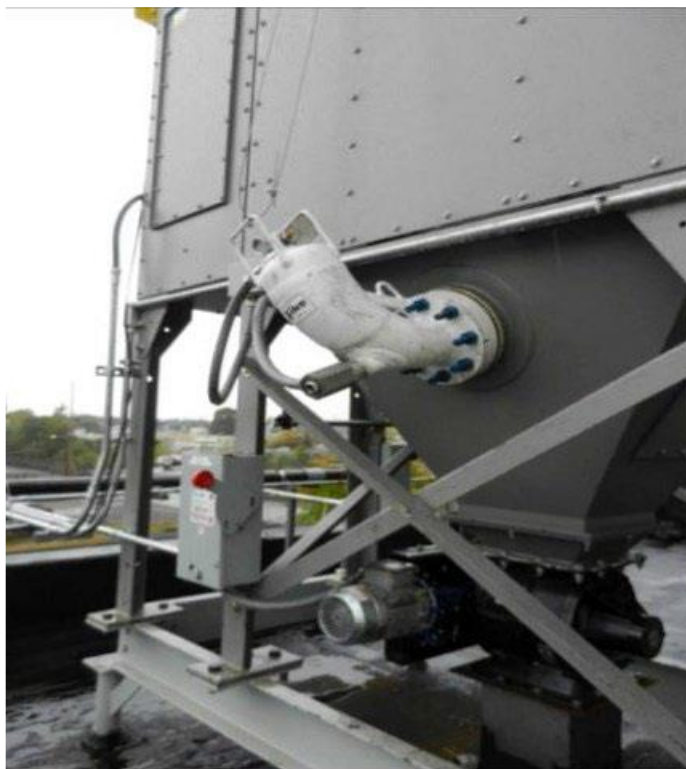
Iako je US Ink/Sun Chemical prvotno razmatrao krovni kolektor prašine opremljen s poklopcima za odušivanje eksplozije za zaštitu od eksplozije i s mehaničkim izolacijskim ventilom, odlučio je da će umjesto toga koristiti sustave suzbijanja eksplozije i kemijske izolacije. Temeljio je ovu odluku na smanjenim troškovima ugradnje i vanjskim preporukama da bi se izbjegla potencijalna ispuštanja zapaljivih čestica prašine u okoliš (ili požari) u područjima blizu stanovništva. Novi sustav za skupljanje prašine tvrtka je odobrila u tjednu prije nesreće. Naglo buknuo požar nastao je u sustavu za skupljanje prašine tijekom prvog dana normalne proizvodnje nakon prvotnog pokretanja opreme, u utorak 9. listopada 2012. godine [15].

Slika 17. Spremnik suzbijača eksplozije [15].

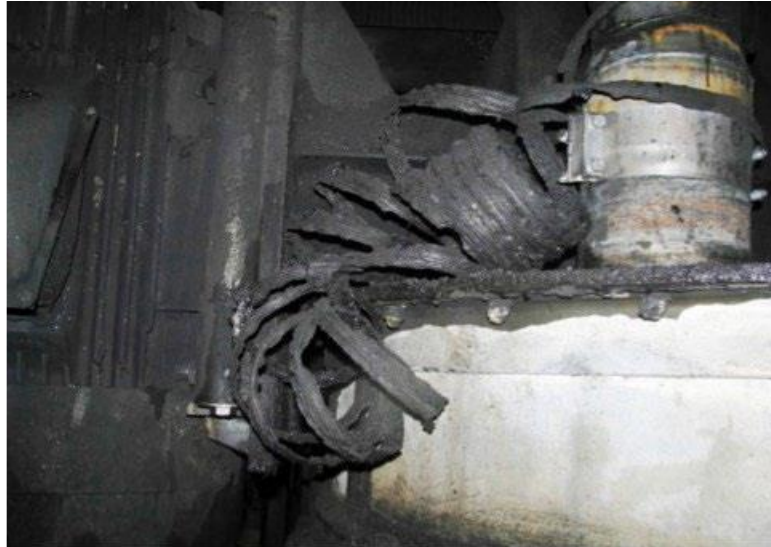
U jutro 9. listopada 2012., nastavila se proizvodnja crne tinte u sve tri miješalice. Kada je smjesa u spremniku T-306 dovršena, operater sobe pred-miješanja ispraznio je spremnik, otišao na ručak oko podne i vratio se u sobu za pred-miješanje oko 12:30 h. U to vrijeme, započeto je pravljenje nove smjese u spremniku T-306. Oko 13:00 h, operater sobe pred-miješanja stavljao je gilsonit u postaju za istovar kada je čuo čudnu škripuću buku iz spremnika T-206. Zbog čudne buke operater je otišao u kontrolnu sobu provjeriti radi li oprema ispravno. Dok je napuštao kontrolnu sobu vidio je naglo buknuće požara iz prostora za istovar gdje je maloprije radio. Operater je bez isključivanja procesa miješanja i sustava za skupljanje prašine otišao do ureda nadzornika da bi ga obavijestio o požaru, odlazeći sve dalje od sobe za pred-miješanje. Otprilike u isto vrijeme, drugi radnici su čuli glasan tup udarac koji je potresao zgradu. Reagirajući na naglo buknuće požar na postaji za istovar i naknadni glasni udar radnici su se okupili na ulazu sobe za pred-miješanje. Izjavili su da je izgledalo kao da se gumena spiralna ovojnica cijevi spojena na uzlazni vod spremnika T-306 topi i kaplje na spremnik.

Slika 18. Spiralna ovojnica za koju su radnici izjavili da se topi i kaplje [15].

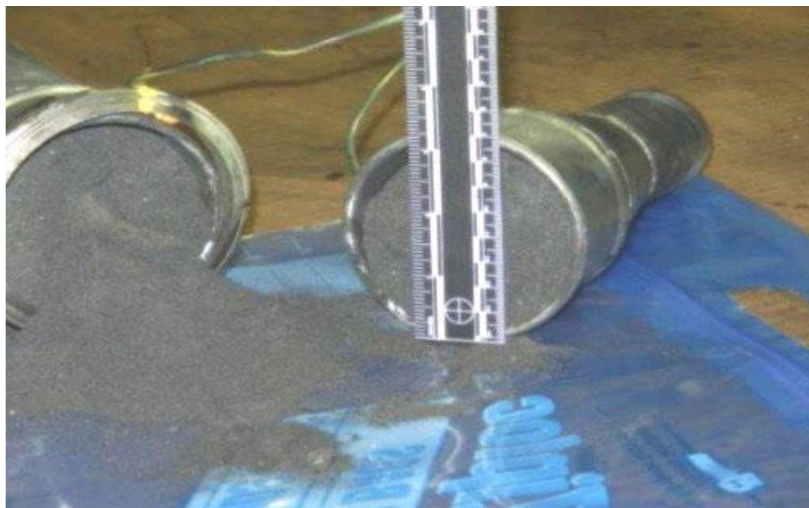
Cijevi sustava za skupljanje prašine bile su začepljene sa slobodno protočnom prašinom, što je znak nedovoljne brzine prijenosa. Dvostruko povećanje promjera cijevi smanjilo je brzinu zraka na manje od 25% od potrebne brzine protoka, što je začepilo cijev u manje od dva dana rada.

Nisu bile provođene niti ikakve mjere kojima bi se spriječila kondenzacija, što je dovelo do formiranja mulja u cjevovodu. Za sustav nije napravljena procjena rizika prije puštanja u rad niti je provedeno mjerenje parametara rada sustava da bi se provjerilo radi li odgovarajuće. Prema NFPA 91, ta provjera je morala biti napravljena [15].

Slika 19. Začepljene cijevi [15].

Sustav za skupljanje prašine nije bio dizajniran da spriječi, zadrži ili ugasi požar. Iskazima zaposlenika utvrđeno je da su gumirane fleksibilne cijevi prvi dijelovi sustava koji su stradali pri nastanku požara. U tvrtki US Ink su vjerovali da su fleksibilne cijevi napravljene od *Conduct-O-Flex* materijala koji je imao provodljivu spiralnu jezgru i bio namijenjen za sprječavanje statičkog nakupljanja, i da je bio propisno povezan i uzemljen u krute spojeve cijevi i miješalice. Preporučene prakse predlažu korištenje fleksibilnih cijevi samo za pomoć pri mobilnosti pokretnih dijelova ili opreme ali da su pri tome što je moguće kraće. Gumirane fleksibilne cijevi nisu električki provodljive zbog toga što prah nošen zrakom kroz plastičnu ili gumiranu cijev može generirati naboj statičkog elektriciteta. Zapaljive čestice prašine s niskom minimalnom energijom paljenja mogu se zapaliti zbog elektrostatskih pražnjenja iz neprovodne cijevi. Zapaljive fleksibilne cijevi korištene u dizajnu sustava za skupljanje prašine progorjele su brzo i oslobodile naglo buknući požar s vrha spremnika T-306 u sobu za pred-miješanje. Požar nije oštetio metalne cijevi, ali su sve fleksibilne cijevi pretrpjele jako gorenje. Detaljni pregled otkrio je i odsutnost otvora za čišćenje cijevi. Ti otvori su potrebni za sustave za skupljanje prašine kao dio rutinskog sustava praćenja i održavanja. Oni također mogu poslužiti i vatrogascima kao mjesto gdje se može dovesti voda da bi se ugasio požar.
