Veleučilište u Karlovcu
Odjel Sigurnosti i zaštite
Stručni studij sigurnosti i zaštite

INDUSTRIJSKA NESREĆA U BHOPALU

ZAVRŠNI RAD

Karlovac, 2018.

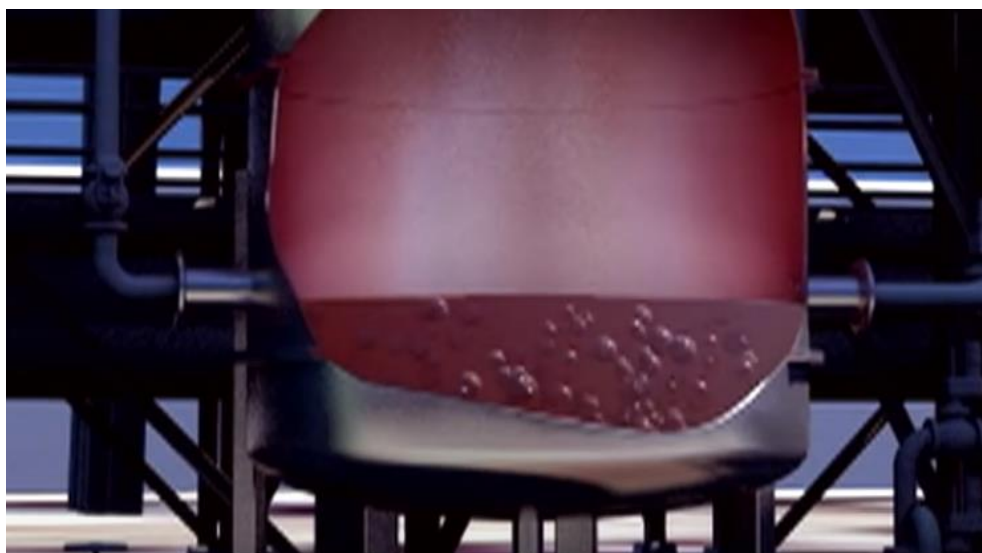
Slika 15. Reakcija Metil izocijanat-a i vode

- 23:00 sati počinje reakcija u spremniku 610

Mješavina reakcijskih produkata ovisi o relativnoj koncentraciji MIC i vode. Mala količina vode dodana tekućem MIC vjerojatno će proizvoditi Trimethyl-biuret pretežno. Smatra se da su oba spoja relativno bezopasna. Važno je napomenuti da se proizvode velike količine topline, tj. 580 BTU (British thermal unit) po kilogramu MIC ili 3.700 BTU po kilogramu H₂O. Stoga je jedna velika opasnost za rukovanje MIC kontaktom s vodom.

1. Mogućnost - Rezultantni HCl može djelovati izravno kao inicijator za reakciju polimerizacije. Alternativno, HCl može reagirati s željezom u nehrđajućem čeličnom spremniku. Fozgen bi se mogao pokrenuti pod pretpostavkom jednostavnijih reakcija hidratacije. Potrebno bi bilo oko 1,5 tona vode da bi se dobilo dovoljno topline za isparavanje 50 tona MIC. Ovo se može smatrati samo ako su svi ventili između spojke crijeva za vodu i MIC spremnika bili otvoreni.
2. Mogućnost - je da je neki drugi zagađivač ušao u MIC spremnik, bilo preko sustava za odušak ili od sustav počišćivanja (neutralizacije) plina. [13.]
