Veleučilište u Karlovcu  
Odjel Sigurnosti i zaštite  
Stručni studij sigurnosti i zaštite

# **INDUSTRIJSKA NESREĆA U BHOPALU**

ZAVRŠNI RAD

# **INDUSTRIAL ACCIDENT IN BHOPAL**

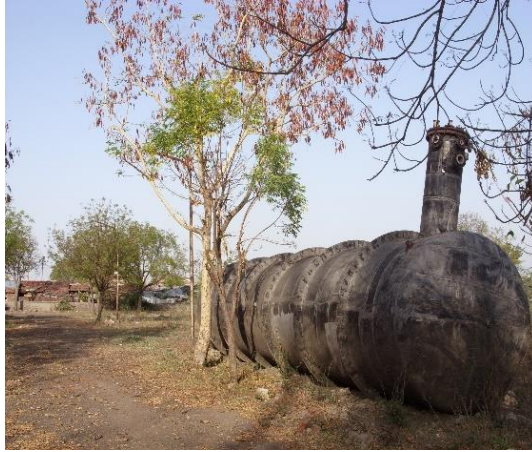
Slika 34. Spremnik 610 gdje se dogodila reakcija

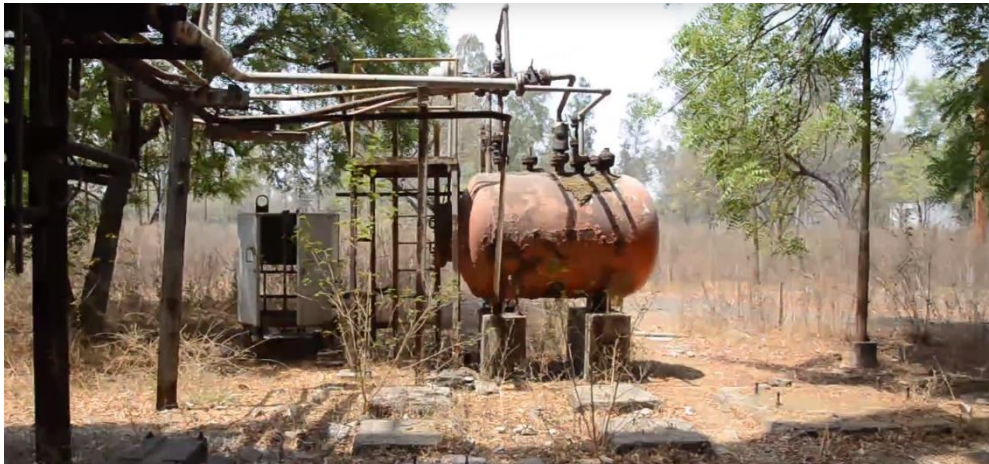
Slika 35. Neuklonjeni spremnik Fozgen-a [21.]
