UTJECAJ NDT ISPITIVANJA NA ODRŽAVANJE TURBINSKOG POSTROJENJA

Trgovčić, Antonija

Master's thesis / Specijalistički diplomski stručni

2019

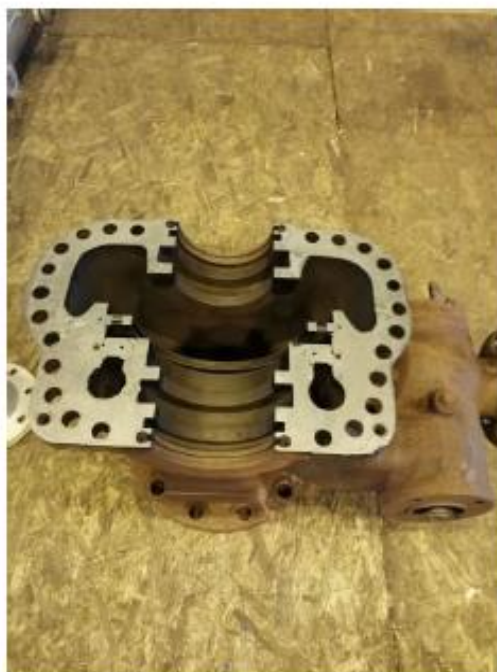
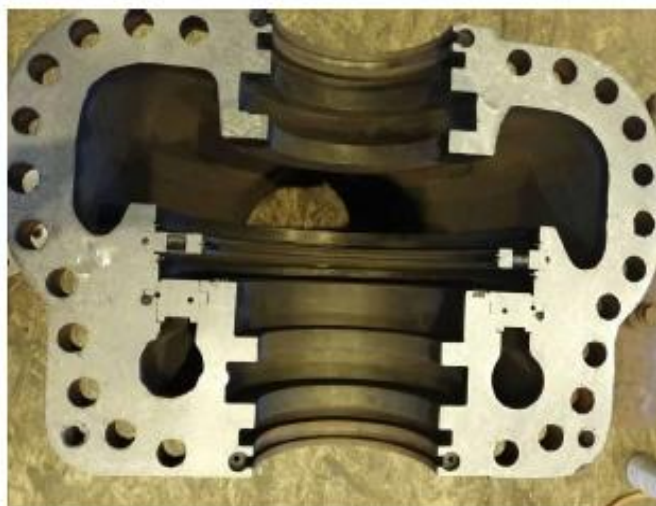
Dosjedna ploha na gomjoj polovici kućišta turbine - nakon sanacije oštećenja

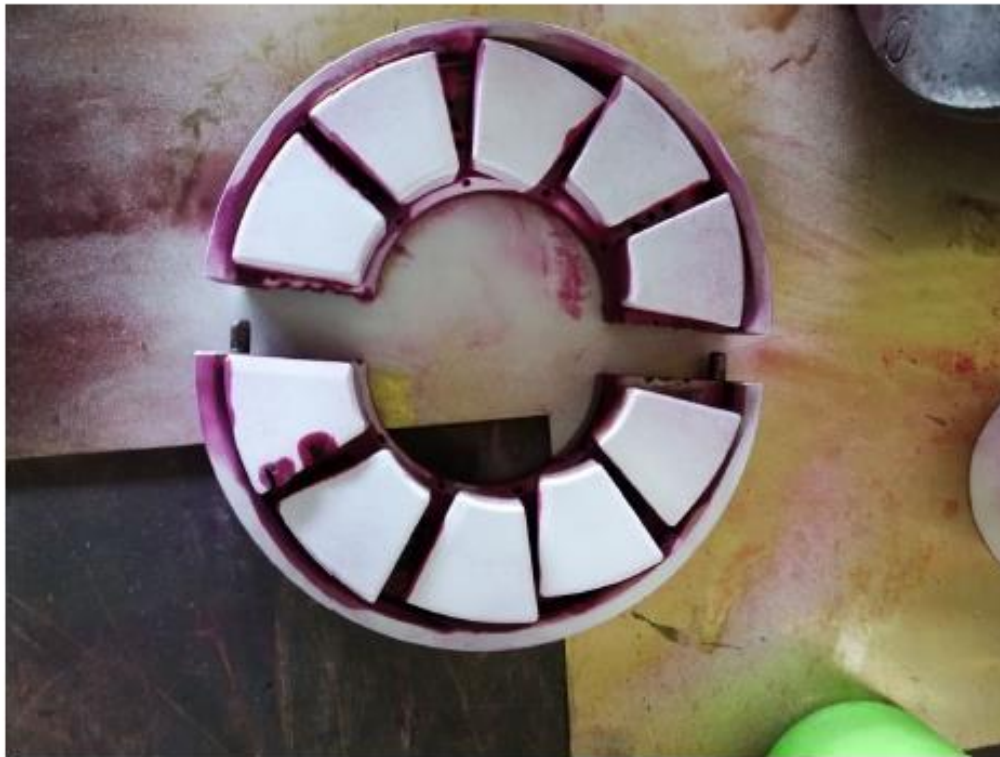
Penetrantskom kontrolom na 9 segmenata ležaja (neradni) nisu uočene nedozvoljene indikacije rubnog nevezivanja, poroznosti ili pukotine na bijeloj kovini. 1 segmenat je jako oštećen, što je već navedeno u izvješću vizualne kontrole.
