UTJECAJ NDT ISPITIVANJA NA ODRŽAVANJE TURBINSKOG POSTROJENJA

ZAVRŠNI RAD

The non destructive testing methods are described in the theoretical part of this work. The methods that are used at revisions and repairs this type of plants are more described.

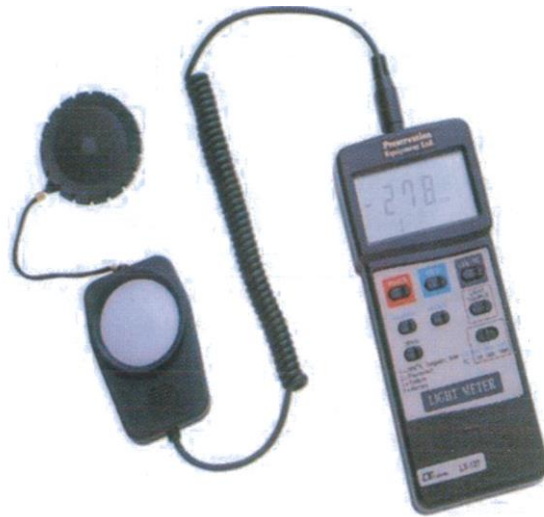
Slika 4: Luxmetar

Najčešće se za mjerenje osvjetljenja bijelog i crnog svjetla koriste električni fotometri (luxmetri).

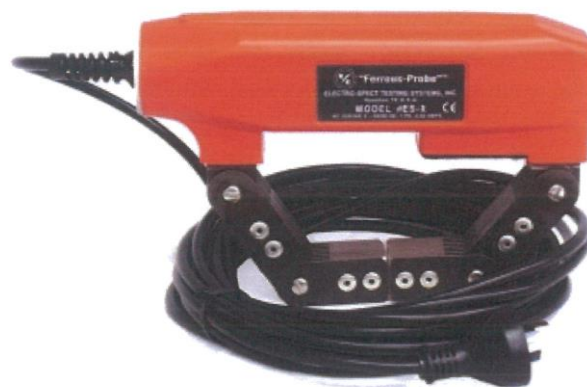
Slika 28: Magnetski jaram

1. **Ručni magneti (jarmovi)** su izrađeni od jezgre U – oblika, na koje je namotana jedna ili dvije zavojice koje se aktiviraju preko ručnih prekidača. Ručni magneti koriste za pogon izmjeničnu struju. Područje primjene ručnih magneta je ispitivanje zavarenih spojeva, velikih otkivaka i odljevaka po segmentima. Područje od 25 mm oko polova jarma smatra se premagnetiziranim.

Uobičajeno je da se ispitni segment magnetizira dva puta sa zakretom od 90°.

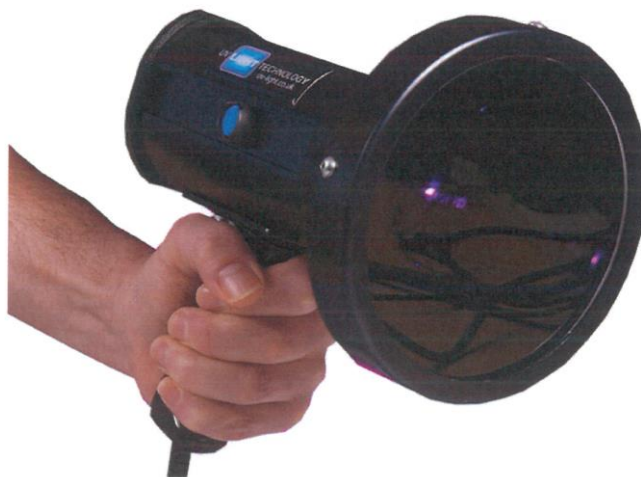
Slika 29: UV-lampa

5. **UV - svjetiljke** proizvode UV-A zračenje i koriste se kod ispitivanja sa fluorescentnim sredstvima. Uobičajeno se koriste kao prijenosne i stacionarne UV svjetiljke. To su uglavnom živine svjetiljke sa širokim spektrom, koje se proteže od kratkovalnog UV-B, preko UV-A do vidljive svjetlosti. U njih se ugrađuje filter koji propušta samo UV-A zračenje.

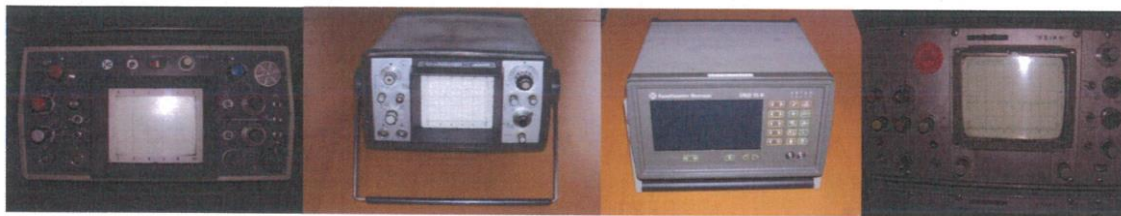
Slika 37: Analogni ultrazvučni uređaji

Impulsna eho tehnika ultrazvučnog ispitivanja se primjenjuje za ispitivanje limova, odljevaka, otkivaka, cijevi, valjanih proizvoda, zavarenih spojeva itd. izrađenih od metalnih, keramičkih i plastičnih materijala, uglavnom debljina većih od 8 mm.

Osim primjene za utvrđivanje unutarnjih nepravilnosti, ultrazvuk se primjenjuje i za mjerenje debljine stijenke, a može se koristiti i za karakterizaciju materijala (brzine zvučnih valova), pa i za mjerenje zaostalih naprezanja.

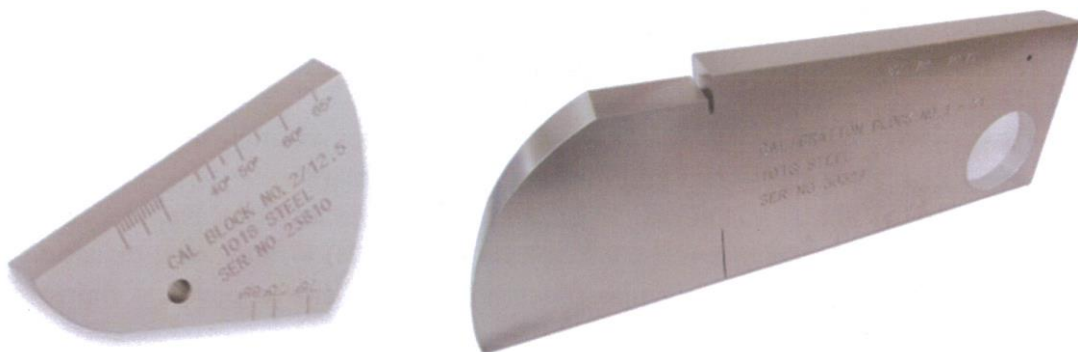
Slika 44: Standardni kalibracijski blokovi K2 (lijevo) i K1 (desno)

Gore spomenuti tipovi reflektora ugrađuju se u standardne kalibracijske blokove V2 i V1 (označavaju se i sa K2 i K1) prikazane na sljedećim slikama.

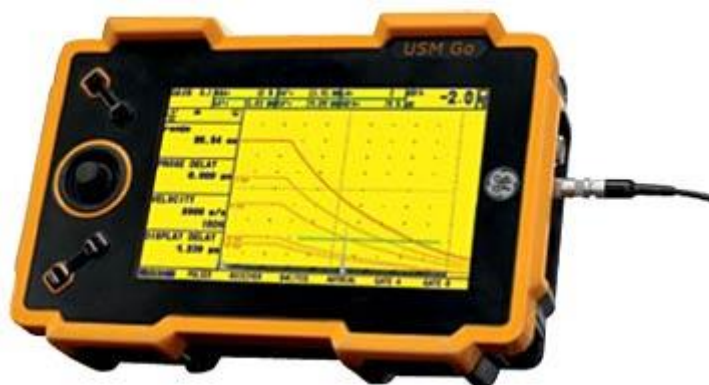
Slika 62: Ultrazvučni uređaj USM GO [9]

- ultrazvučni uređaj USM GO (slika 62)
- sonde MSEB4, MWB 45-4, MWB 70-4
- gel, ulje

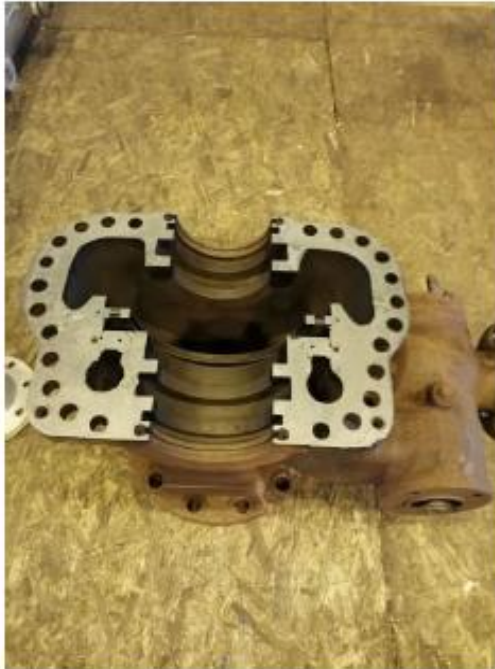
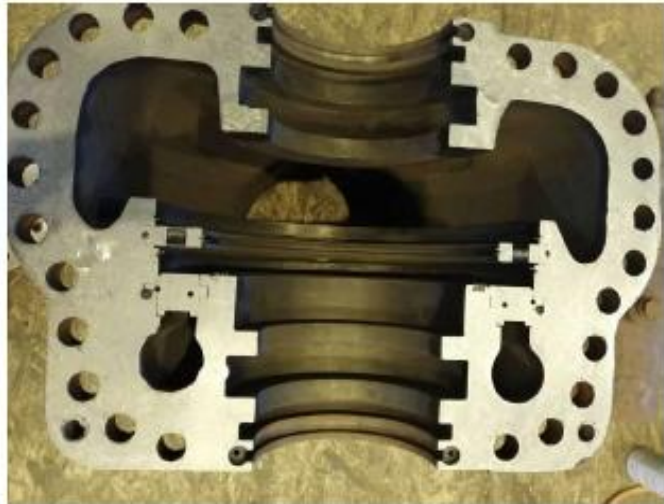
Dosjedna ploha na gomjoj polovici kućišta turbine - nakon sanacije oštećenja

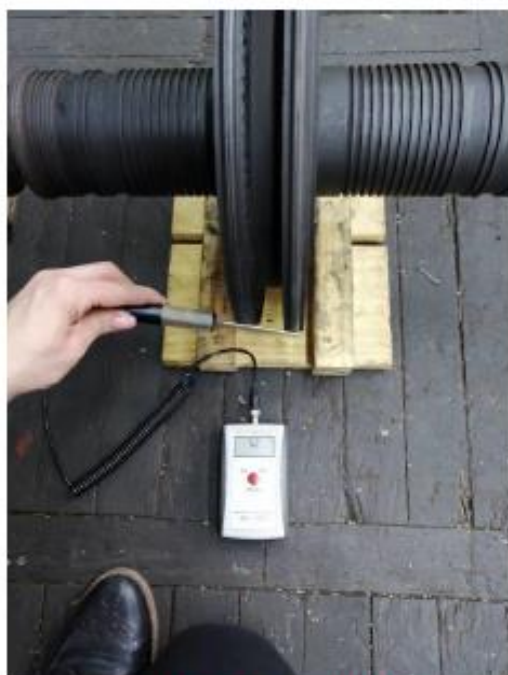
Prije demagnetizacije

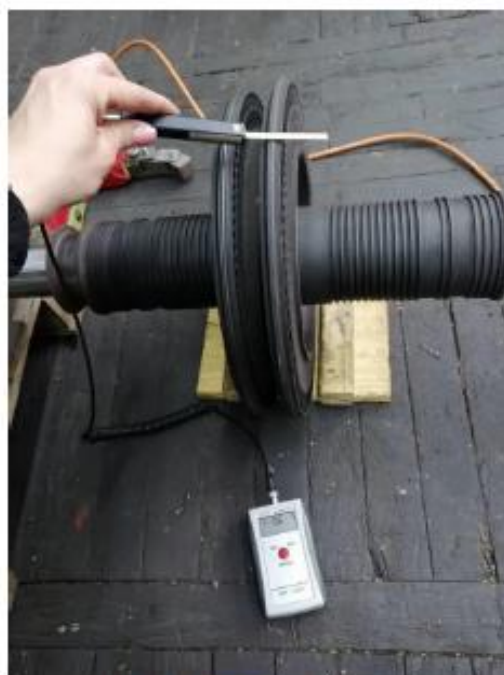
Nakon demagnetizacije

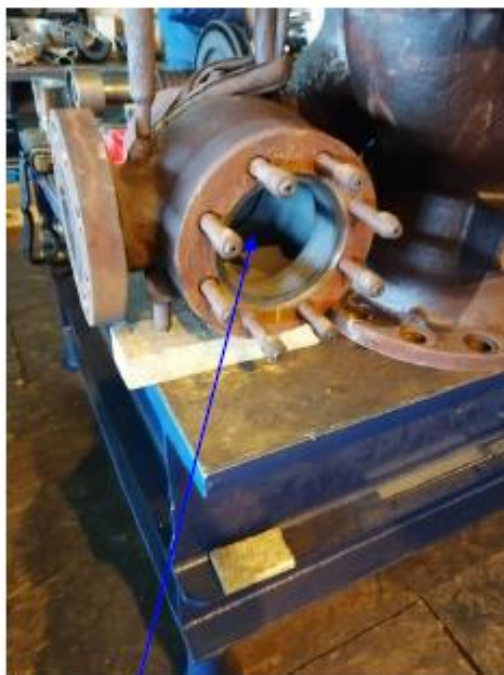
Položaj sjedišta

Izvršenim vizualnim pregledom sjedišta BZV-a uočene su naslage korozije.

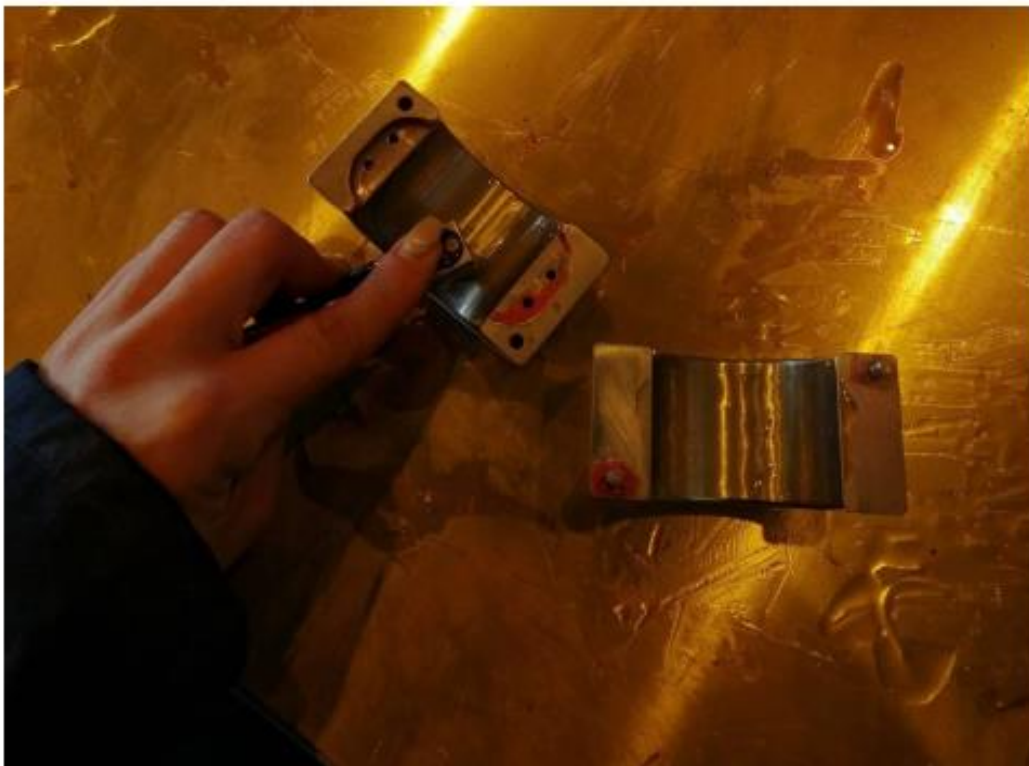
Provedenim ultrazvučnim ispitivanjem obje polovice radijalnog ležaja nisu pronađene nedozvoljene indikacije nevezivanja bijele kovine.
