ANALIZA NESREĆE U TVORNICI ETILENA I PROPILENA

Master's thesis / Specijalistički diplomska stručni

2022

ACCIDENT ANALYSIS IN THE ETHYLENE AND PROPYLENE FACTORY

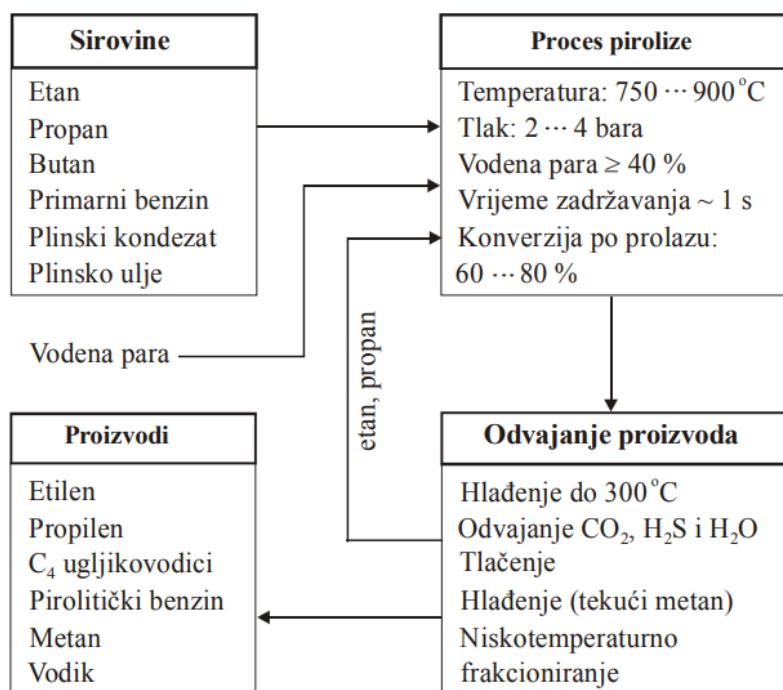
Slika 3. Shematski prikaz procesa pirolize ugljikovodika uz vodenu paru [2]

Metan i vodik se odvajaju iz procesa i obično služe kao sirovine u drugim procesima ili kao gorivo za reaktorske, pirolitičke peći. Nastali etan, propan i dio nereagiranih početnih ugljikovodika ponovno se vraćaju u proces kako je prikazano na slici 3.

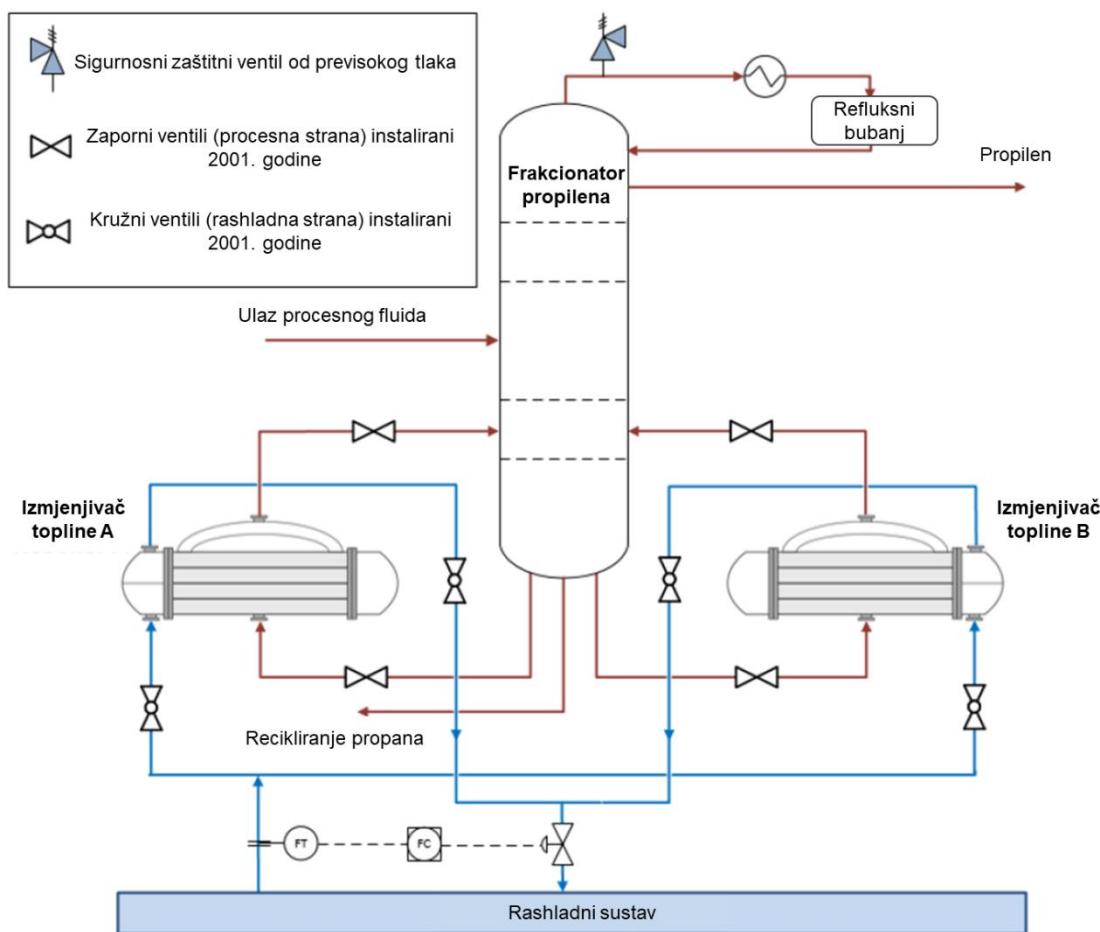
Slika 8. Prikaz sustava za frakcioniranje propilena [4]

izmjenjivača topline dok je frakcionator propilena nesmetano radio. Navedeni ventili predstavljaju dodatnu opasnost u procesu proizvodnje, jer za svaku fazu rada zahtijevaju odgovarajući položaj (otvoreni ili zatvoreni). Položaj ventila osobito je bitan zbog zaštitnog ventila od previsokog tlaka koji se nalazi na vrhu frakcionatora propilena prikazanog na slici 8.

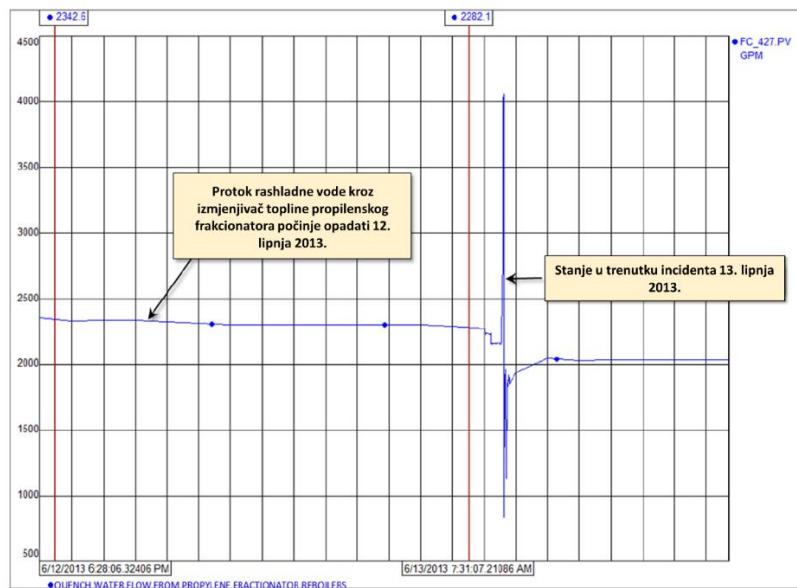
Tijekom jutarnjeg sastanka s operativnim osobljem i osobljem za održavanje, upravitelj postrojenja primijetio je kako protok rashladne vode kroz izmjenjivač topline A propilenskog frakcionatora postupno pada kako je prikazano na slici 9. Osoblje je zatim analiziralo podatke cijelog sustava i ustanovilo problem u protoku rashladne vode. Upravitelj postrojenja, u skladu s ovlaštenjima, kontaktirao je nadležno osoblje kako bi mogli uključiti potrebne radnike za održavanje i popravak sustava. Operativni menadžer nije bio dostupan te je voditelj postrojenja odlučio vratiti se na teren i nastaviti s procjenom kvara na sustavu za protok rashladne vode.

Slika 9. Grafički prikaz protoka rashladne vode kroz izmjenjivač topline A [4]

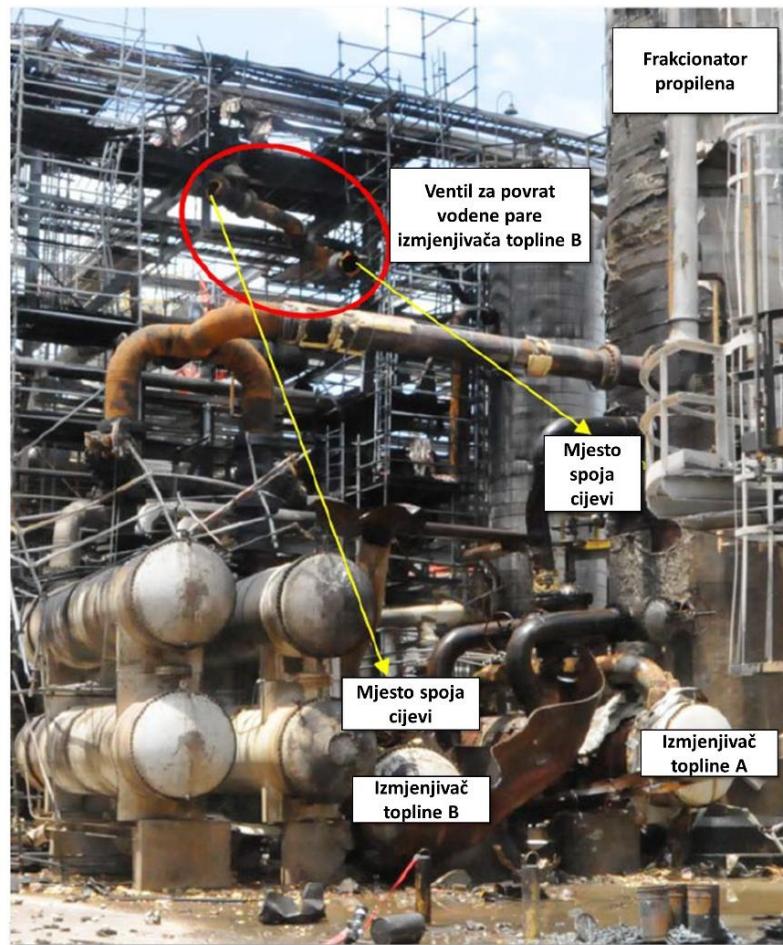
Slika 12. Frakcionator propilena i izmjenjivači topline A i B nakon incidenta [4]

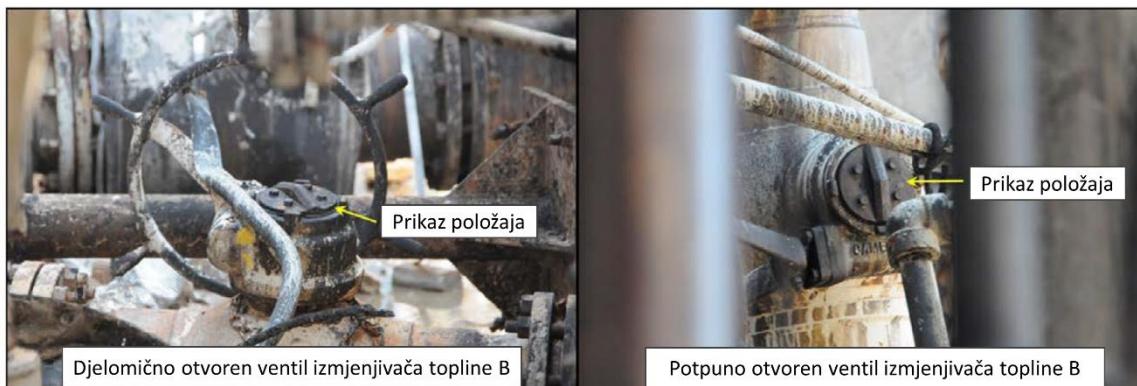
Opažanja na terenu nakon incidenta pokazala su da su kružni ventili (rashladna strana) izmjenjivača topline B u otvorenom položaju kako je prikazano na slici 14. Zaporni ventili (procesna strana) bili su zatvoreni, što je izoliralo izmjenjivač topline B od zaštitnog ventila za smanjenje tlaka na vrhu propilenskog frakcionatora. Navedena konfiguracija ventila uzrokovala je povećanje temperature u zatvorenom sustavu čime je došlo do zagrijavanja tekućeg propana unutar kotla. Uslijed zagrijavanja došlo je i do povećanja volumena zbog toplinskog širenja tekućine, ispunjavajući preostali zauzeti parni prostor unutar kotla. Kada se tekućina više nije mogla širiti, tlak na izmjenjivaču topline B naglo se povećavao, sve dok unutarnji tlak nije premašio granicu mehaničkog tlaka koju je omotač mogao podnijeti kako je prikazano na slici 15.

Slika 14. Prikaz položaja ventila na izmjenjivaču topline B [4]

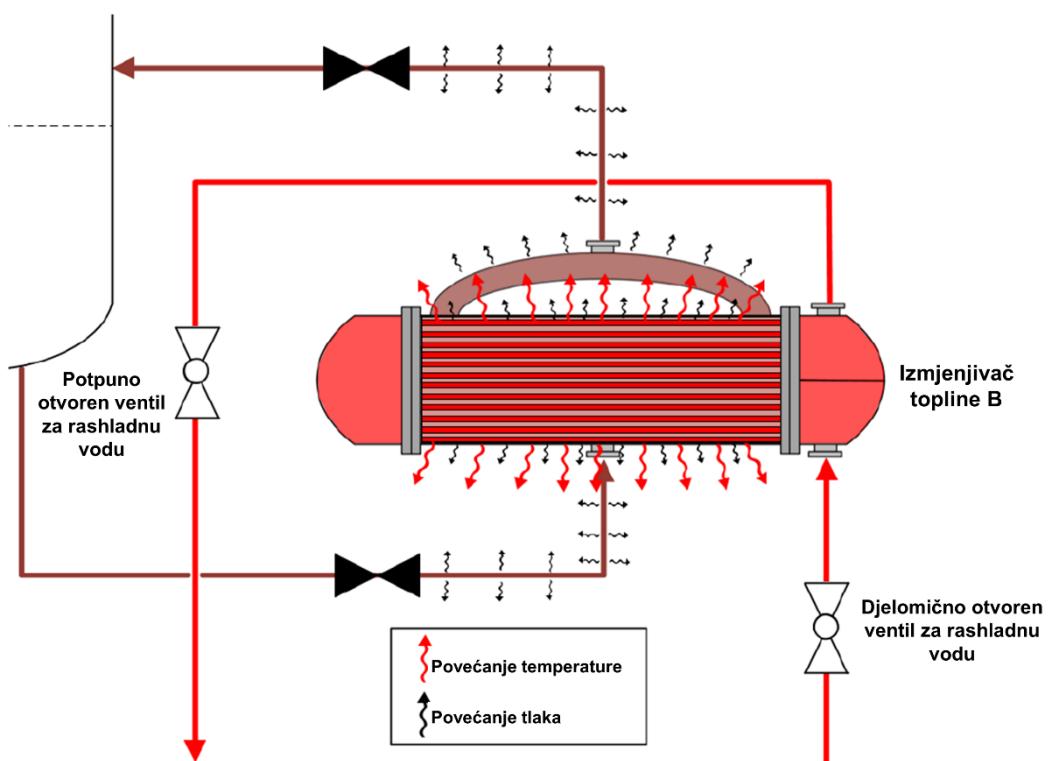
Slika 15. Prikaz povećanja temperature i tlaka na izmjenjivaču topline B [4]

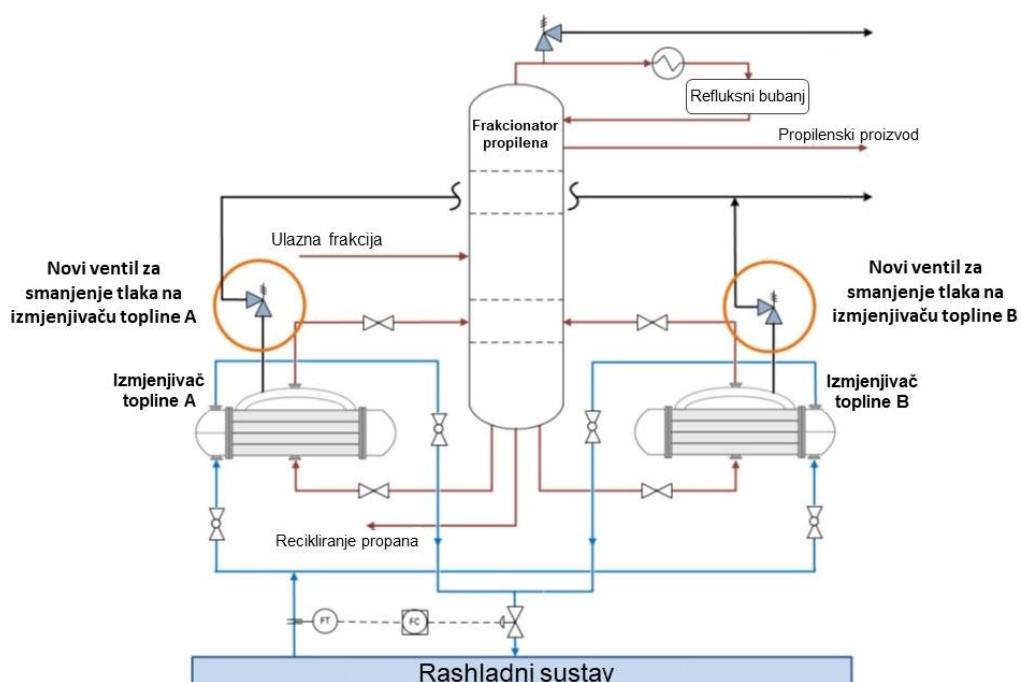
Slika 21. Novi dizajn sustava u tvornici Williams [4]

Nakon incidenta redizajnirani su izmjenjivači topline za frakcioniranje propilena kako bi uključi sigurnosni ventil za smanjenje tlaka na strani kućista svakog od izmjenjivača topline kako je prikazano na slici 21. Ovakav dizajn korištenja ventila za rasterećenje tlaka, kategoriziranih kao aktivne zaštitne mjere, viši je u hijerarhiji kontrola od korištenja zapornih ventila. Navedena praksa također je usklađena sa smjernicama koje je objavio American Petroleum Institute u API 521-2014, koji upozorava korisnika da neuspjeh administrativnih kontrola zaštite od nadtlaka može dovesti do neželjenih rizika. Williamsov dizajn nakon incidenta također je usklađen sa smjernicama koje je objavio NBIC, a nalažu instalaciju uređaja za rasterećenje tlaka izravno na izmjenjivač topline.
