ANALIZA NESREĆE U TVORNICI ETILENA I PROPILENA

Master's thesis / Specijalistički diplomski stručni

2022

**ACCIDENT ANALYSIS IN THE
ETHYLENE AND PROPYLENE
FACTORY**

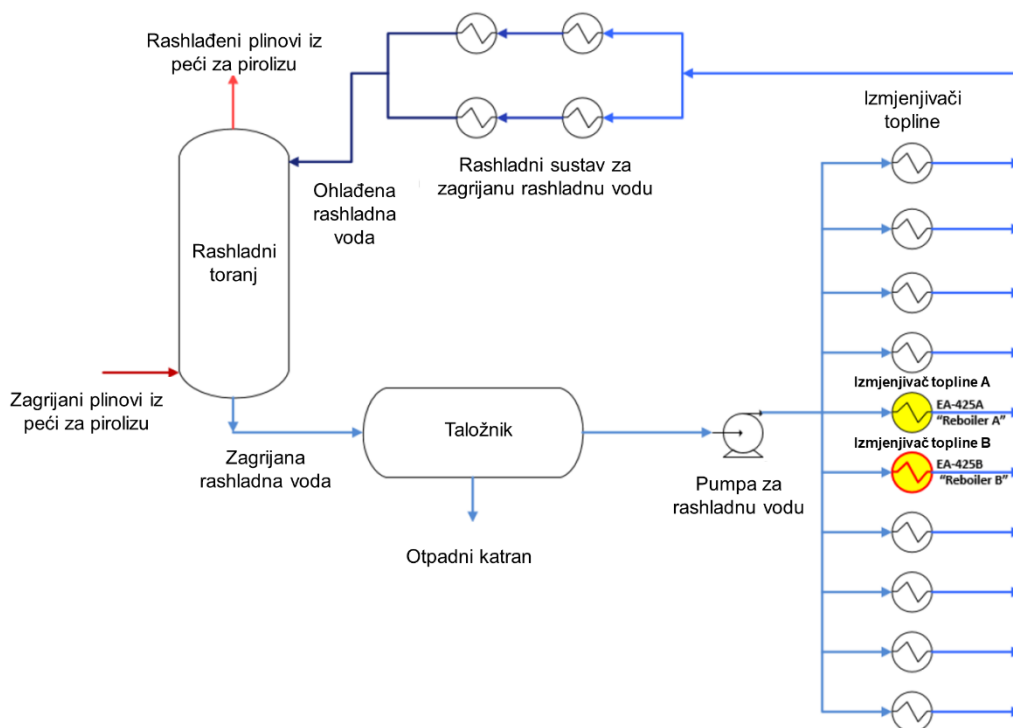
Slika 6. Zatvoreni sustav kruženja rashladne vode u procesu proizvodnje etilena i propilena [4]

U procesu proizvodnje etilena i propilena te analizi slučaja važno je promotriti izravan sustav hlađenja otpadnih plinova vodom. Rashladna voda koja dolazi u izravan kontakt sa zagrijanim plinovima iz peći za pirolizu, dio je zatvorene petlje sustava za kruženje rashladne vode prikazane na slici 6. Dok se zagrijani otpadni plinovi iz peći hlade u rashladnom tornju, toplina zagrijava vodu. Zagrijana rashladna voda služi kao izvor topline u raznim izmjenjivačima topline u samom procesu proizvodnje, a daljnjim kruženjem se rashlađuje i ponovno vraća u rashladni toranj. Budući da je rashladna voda u izravnom kontaktu s procesnim plinovima, uljni katranski produkti sadržani u plinu kondenziraju se u rashladnu vodu. Većina katranskog materijala uklanja se u taložniku kako je prikazano na slici 6. S vremenom se dio ovog materijala lijepi i nakuplja na unutarnjoj strani procesne opreme (npr. cijevi izmjenjivača topline) čime je smanjena učinkovitost prijenosa topline i protok vode. U slučaju smanjenog prijenosa topline i protoka vode, operativno osoblje izvršava procjenu rashladnog sustava analizom brzine protoka kroz pumpe i izmjenjivače topline, kako bi se identificirao zahvaćeni dio opreme. Na dan incidenta, 13. lipnja 2013. godine, osoblje tvrtke Williams obavljalo je prethodno navedenu vrstu nerutinskih operativnih aktivnosti.

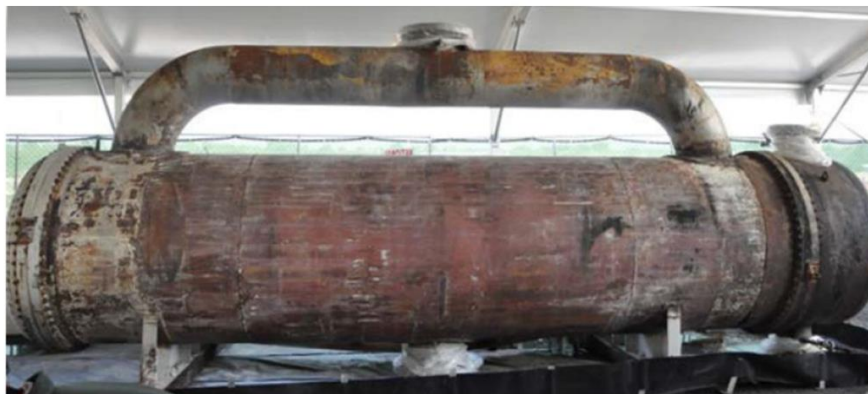
Slika 7. Cijevni izmjenjivač topline frakcionatora propilena [4]

Izmjenjivači topline A i B za frakcioniranje propilena cijevni su izmjenjivači topline prikazani na slici 7. Vruća rashladna voda na strani cijevi isparava procesnu tekućinu ugljikovodika, koju čini približno 95% propana, a ravnoteža se uglavnom sastoji od propilena i C₄ molekula. Rashladna voda ulazi u kotlove za frakcioniranje propilena na približno 85°C i djelomično isparava propan, koji ulazi u izmjenjivač topline pri temperaturi od približno 54°C. Izvorni dizajn frakcionatora propilena imao je oba izmjenjivača topline (A i B) neprekidno u pogonu. Navedeni dizajn procesa zahtijevao je periodični zastoj propilenskog frakcionatora kada bi došlo do začepljenja cijevi, odnosno smanjenog protoka vode. 2001. godine u tvornici su instalirani ventili na cijevi izmjenjivača topline kako bi se omogućio kontinuirani rad sa samo jednim izmjenjivačem. Drugi izmjenjivač bio bi izvan mreže, ali spreman za rad. Ova konfiguracija omogućila je čišćenje začepljenog

izmjenjivača topline dok je frakcionator propilena nesmetano radio. Navedeni ventili predstavljaju dodatnu opasnost u procesu proizvodnje, jer za svaku fazu rada zahtijevaju odgovarajući položaj (otvoreni ili zatvoreni). Položaj ventila osobito je bitan zbog zaštitnog ventila od previsokog tlaka koji se nalazi na vrhu frakcionatora propilena prikazanog na slici 8.

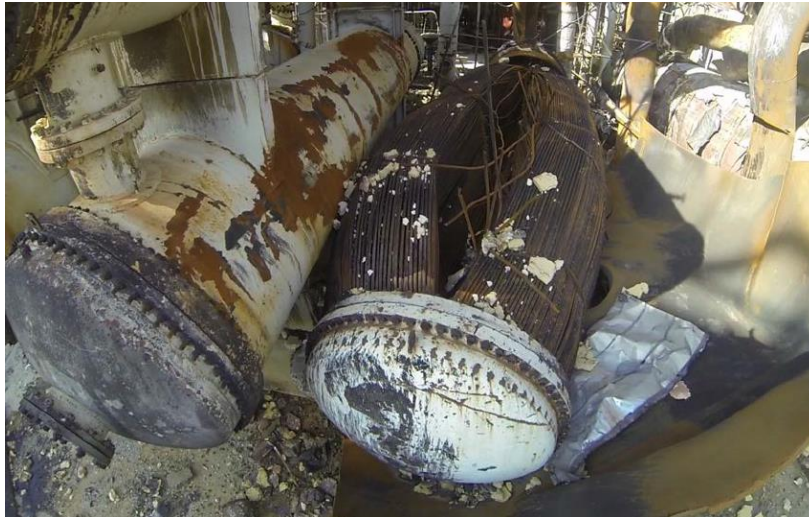
Slika 11. Izmjenjivač topline B na kojem je došlo do eksplozije [4]

Zajedničkim dogovorom između CSB-a, tvrtke Williams i OSHA-e¹⁰ dogovoreno je metalurško istraživanje izmjenjivača topline B. Istraživanjem je utvrđeno kako je izmjenjivač topline B otkazao, nakon čega je nastala pukotina uslijed porasta tlaka (47-84 bara). Porast tlaka je posljedica toplinskog širenja tekućeg propana u izmjenjivaču topline B koji nije imao funkcionalan sustav rasterećenja tlaka. Početna pukotina uzrokovala je zatajenje kotla i eksploziju pare koja je proširila vrelu tekućinu što je detaljnije opisano u sljedećim potpoglavljima.

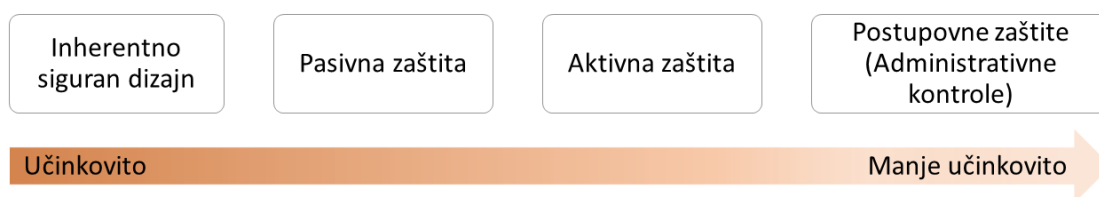
Hijerarhija kontrole, prikazana na slici 24., predstavlja metodu za pružanje učinkovitog smanjenja rizika primjenom (prema robusnosti) inherentno sigurnijeg dizajna, pasivnih zaštitnih mjera, aktivnih zaštitnih mjera i proceduralnih mjera zaštite. Ova strategija promiče slojeviti ili hijerarhijski pristup upravljanju rizikom. Viša aktivnost u hijerarhiji rezultira učinkovitijim smanjenjem rizika. Primjena hijerarhije kontrole u fazi projektiranja najbolja je prilika da se osigura pravilna analiza opasnosti procesa i učinkovito smanjenje rizika, prije implementacije samoga dizajna na terenu. Nakon faze projektiranja, kada je izgradnja dovršena i proces funkcionalan, programi upravljanja sigurnošću procesa kao što su menadžment upravljanja promjenama i sigurnosna analiza procesa važne su aktivnosti za primjenu hijerarhije kontrole za daljnje smanjenje rizika tijekom trajanja cijelog procesa [31].

Slika 24. Hijerarhija kontrole. Viši stupanj hijerarhije (lijevo) osigurava učinkovitije smanjenje rizika [31]
