PREVENCIJSKI PROPUSTI I UZROCI NASTANKA POŽARA U HOTELIMA

ZAVRŠNI RAD

PREVENTIVE FAILURES AND CAUSES OF FIRE IN HOTELS

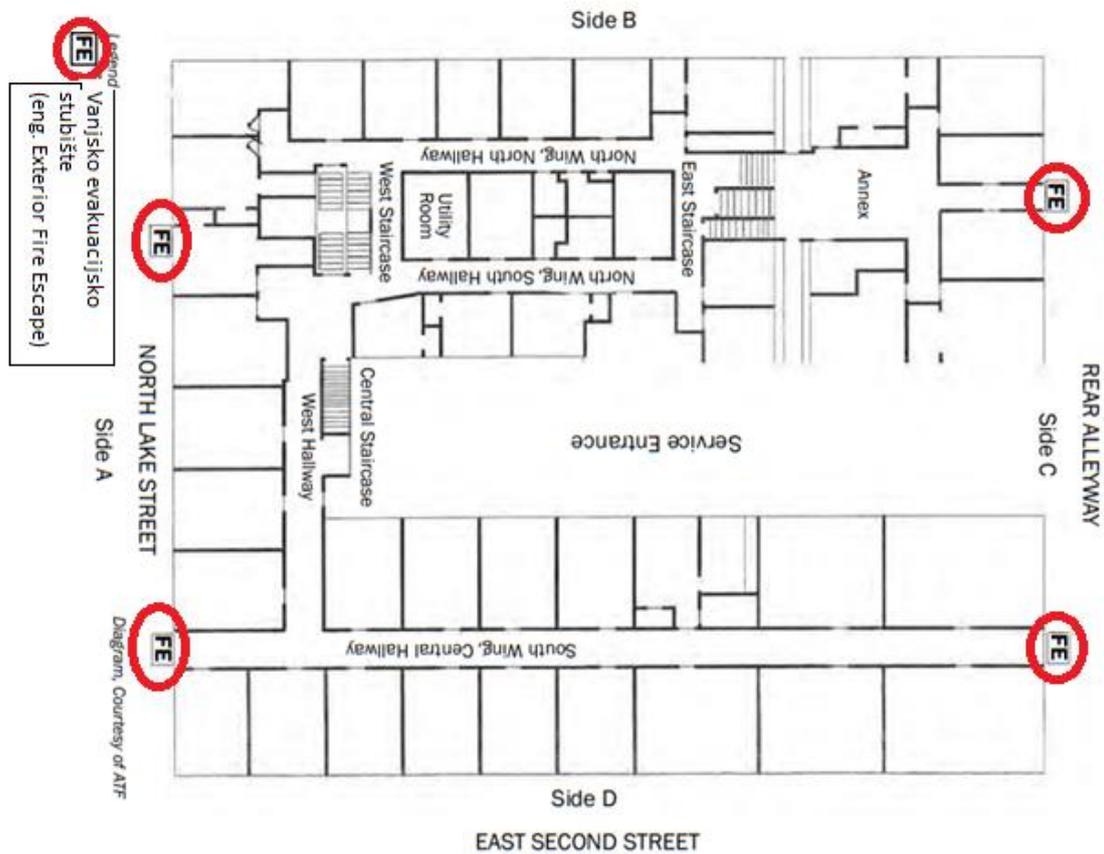
Slika 5. Položaji vanjskih požarnih stubišta (tlocrt) [7]

Hotel je imao tri unutarnja stubišta i četvero vanjskih evakuacijskih stubišta (Slika 5.). Sva unutrašnja stubišta bila su opremljena sa ojačanim samozatvarajućim vratima koja ne posjeduju oznaku vatrootpornosti. Dvoje vanjskih evakuacijskih stubišta su se nalazila na prednjoj strani hotela (Strana A), na zapadnom kraju sjevernog i južnog krila (Slika 6a.), a dvoje na začelju zgrade za korištenje na južnom krilu i nadograđenom dijelu hotela (Slika 6b.). Jedini mogući pristup požarnim stubištima je bio kroz unutarnje hodnike. Tijekom požara uvjeti u unutrašnjosti hotela su se toliko

pogoršali da su hodnici i stubišta postali neupotrebljivi i stanari koji nisu odmah izašli iz zgrade, nisu uspjeli doći do vanjskih požarnih stubišta i pobjeći od požara.

Prema NFPA smjernicama (*The Life Safety Code, NFPA 101*) svi izlazi u nuždi i evakuacijski putovi moraju biti slobodni i moraju najkraćim putem voditi do otvorenog prostora ili vanjskih izlaznih vrata. [7] Nadalje, moraju biti osvijetljeni, s jasno naznačenim smjerom kretanja prema izlazu, a ako rasvjeta zataji moraju imati osigurano osvijetljenje odgovarajuće jakosti za slučaj opasnosti. Hotel je imao tri unutrašnja stubišta i četvero vanjskih evakuacijskih stubišta. U sjevernom krilu hotela Mizpah niti jedno od dva unutarnja stubišta nije imalo izlaz u otvoreni prostor, poput predvorja, iako su oba završavala na najdonjem katu građevine. Također, spomenuta stubišta nisu imala direktan pristup vanjskim izlaznim vratima građevine.

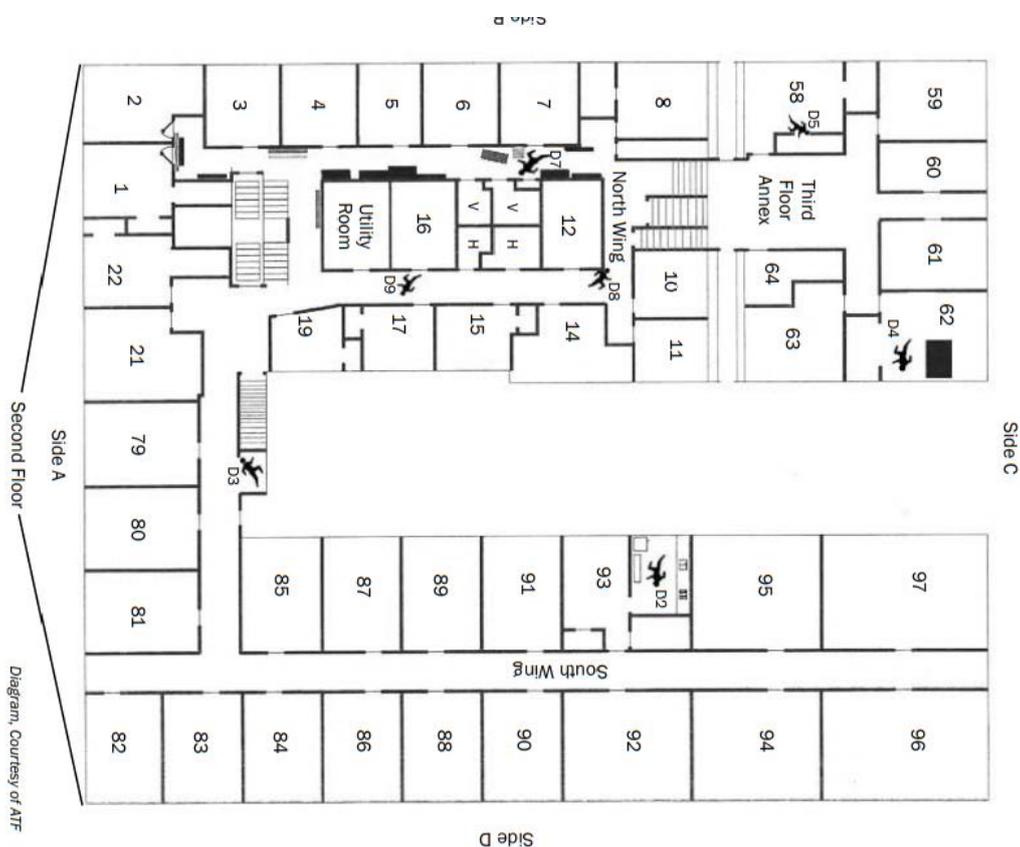
Slika 9. Lokacije žrtava na drugom katu hotela i trećem katu nadogradnje [6]

Budući da su požarne vježbe i aktivacija alarma bile dio svakodnevice stanara hotela Mizpah, većina je osoba koje su boravile u hotelu ignorirala alarm za požar ostavši u svojim soba sve dok nisu primijetili dim koji je počeo ulaziti ispod vrata. No u tom trenutku je za mnoge bilo prekasno za bijeg preko vanjskih stubišta ili požarnih izlaza. Požar se širio tolikom brzinom i više nije bilo moguće sigurno napustiti sobe. Upravo su osobe koje su u tome trenu pokušale napustiti sobe bile prve žrtve požara. Dvanaest hotelskih stanara je stradalo u požaru, 31 osoba je ozlijeđena, od toga dvije kritično, dok su vatrogasci spasili 70 osoba. Šest je stradalih otkriveno odmah po stavljanju požara pod kontrolu, a ostali su otkriveni tijekom nekoliko narednih dana. Čak 7 od 12 osoba koje su stradale u požaru su pronađene u hodnicima na 2.katu (Slika 9.) i hodnicima na 3. katu (Slika 10.).

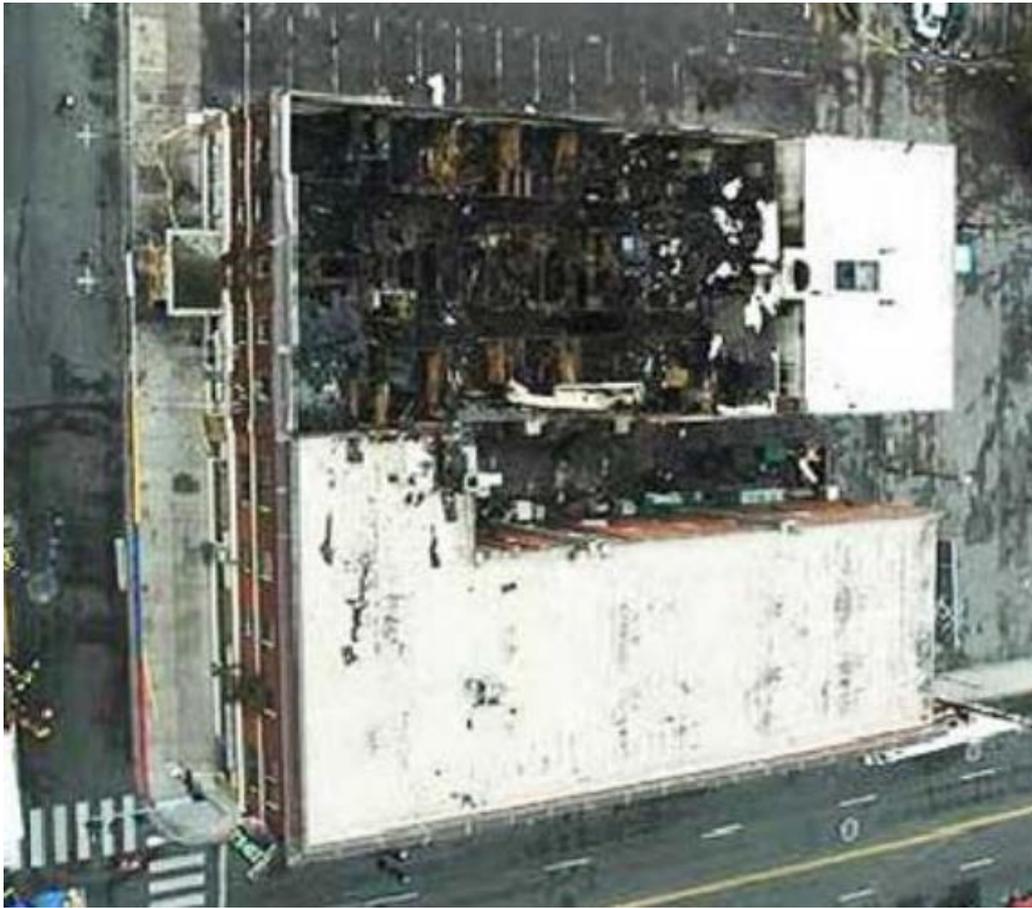
Slika 11. Razmjeri štete na sjevernom krilu [6]

Zbog posljedica požara više od 80 osoba je bilo dislocirano u privremene smještajne objekte. Gotovo sve sobe na drugom i trećem katu u sjevernom krilu hotela su bile uništene ili teško oštećene od plamena i dima. Iako su južno krilo i dodatni dio zgrade na toj strani pretrpjeli malu štetu od požara, ipak su bili oštećeni od velike količine dima. Većina krova na sjevernom krilu hotela je nestala u požaru i na kraju se srušila zajedno sa dijelom krova na trećem katu (Slike 11. i 12.). Šteta od požara je procijenjena na 2,4 milijuna američkih dolara.

U požaru je građevina značajno oštećena. Vatra i dim su zahvatile sve sobe sjevernog dijela hotela koji je na posljétku mora biti srušen zbog sigurnosnih razloga.

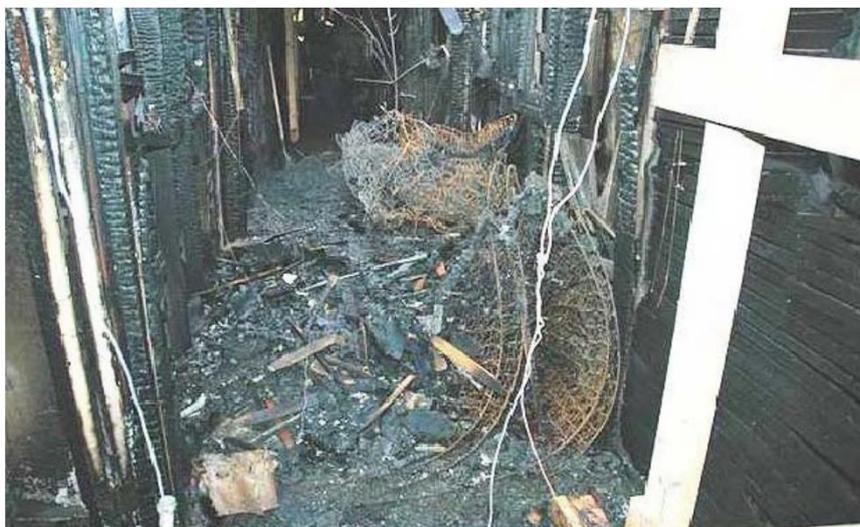
Slika 13. Ostaci madraca u hodniku na drugom katu [6]

Znakoviti tragovi mjesta početnog zapaljenja i izgaranja u obliku slova „V“ su pronađeni iznad ostataka madraca s oprugama uzduž zida u blizini sjevernog stubišta. Tragovi početnog zapaljenja u obliku slova „V“ su nastali izgaranjem zapaljivog materijala od kojeg su se sastojali madraci. Slični tragovi su pronađeni uzduž cijelog sjevernog hodnika, a svaki u blizini madraca koji su ležali po katu.

Vrata prema zapadnom stubištu su pregledana, te je ustanovljeno da su bila odvojena od gornje šarke što je uzrokovalo da se nagibaju na istok. Požar je progutao gornju trećinu vrata u blizini sobe broj 1, ukazavši istražiteljima da je vatra došla sa zapadne strane i to iz područja hodnika ispred soba broj 1 i 2. Dva su madraca pronađena u tom hodniku. S obzirom na njihove čađave otiske istražitelji su uspjeli odrediti da su ti madraci bili pred vratima sobe broj 1. Trag vatre je pokazivao da je požar počeo u hodniku ispred soba broj 1 i 2. Tragovi su također pokazivali da se požar kretao u smjeru od hodnika kroz ostatak zgrade (od zapada prema istoku), što je u skladu s izjavom vatrogasaca koji su zaustavljali požar na drugom katu. Tragovi izgaranja uzduž hodnika na sjevernom krilu bili su od 17 madraca s oprugama koje su pronašli u hodnicima po cijelom drugom katu (Slika 13.). Neki od madraca su bili postavljeni jedni na druge što je omogućilo dovoljnu količinu lako zapaljivog materijala za brzo širenje požara po hodnicima.

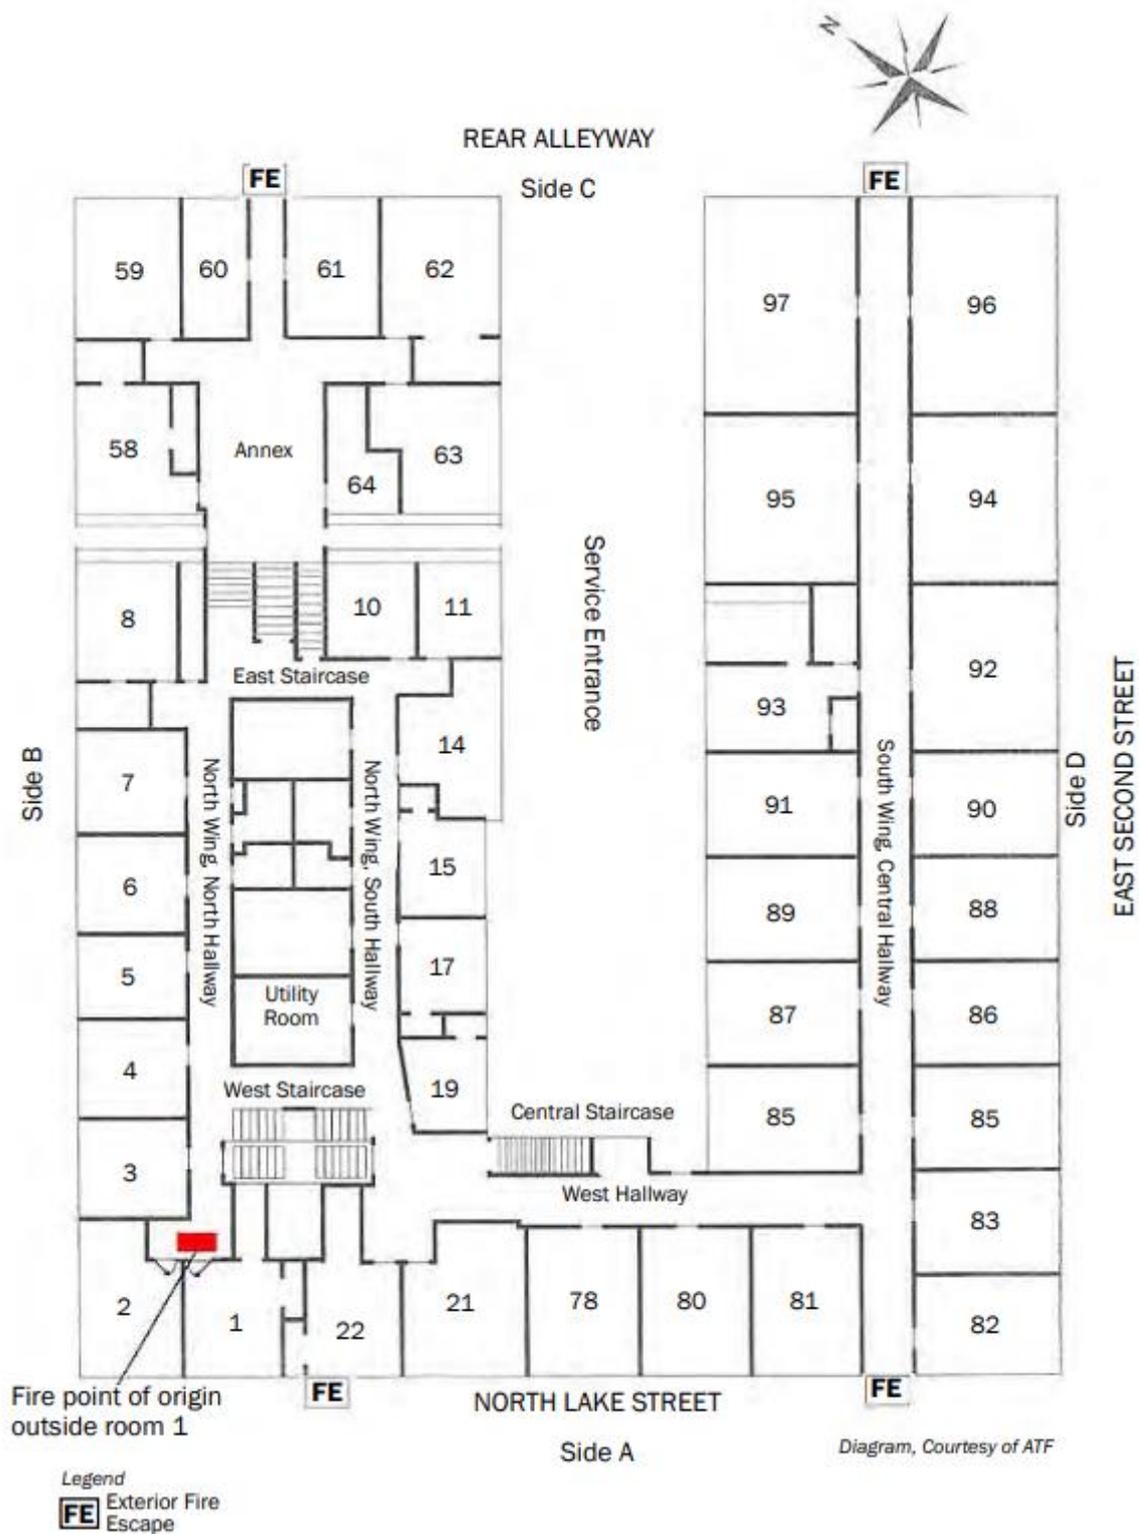
Slika 14. Ishodište požara prikazano na tlocrtu drugog kata hotela [6]

Smjer širenja požara je potvrđen i po oštećenjima na sustavu opskrbe električnom energijom. Prateći električne žice u oba hodnika na drugom katu istražitelji su pronašli tragove dva odvojena električna luka. Prvi je lociran u sjevernom hodniku blizu sobe broj 5, a drugi se je nalazio u južnom hodniku u blizini sobe broj 19. Pošto su glavna razvodna ploča i struja dolazili s istočne strane, nađeni električni lukovi su pomogli da se otkrije kako se je vatra širila. Električni luk ispred sobe broj 5 je ukazivao da je vatra došla sa zapadne strane, dok je električni luk ispred sobe broj 19 ukazivao da je vatra došla sa sjeverne strane. Inženjer za struju je prema tom nalazu mogao potvrditi da je mjesto nastanka požara bilo u sjeverozapadnom kutu na drugom katu.

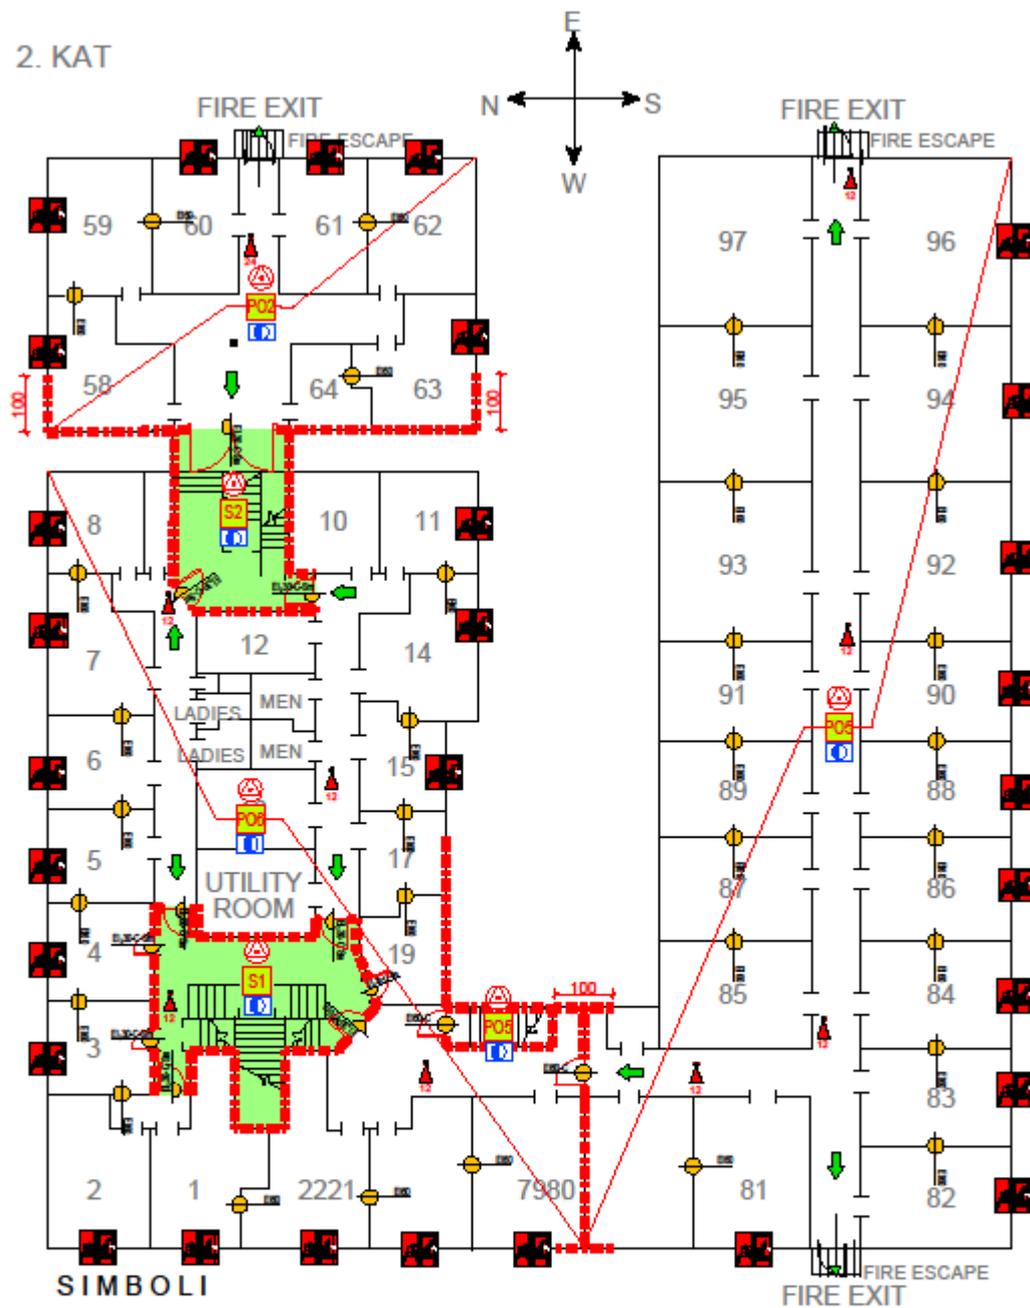
2. KAT

- broj (n) osoba u gardevini
- prijenosni vatrogasni aparat sa n JG
- pozicija unutarnjeg zidnog hidranta
- površina za operativni rad vatrogasnih vozila dimenzija 5,5 x 11 metara
- prilaz za vatrogasna vozila
- šrafrana površina sigurnosnog stubišta
- dohvatljivi balkoni i prozori za spašavanje i galerije
- smjer evakuacije unutar građevine

- granica požarnog odjeljka
- oznaka vatrootpornosti zidova ili konstruktivnih elemenata od 30, 60 i 90 min.
- oznaka vatrootpornosti otvora 30 min.
- vrata sa bravom koja se otvaraju pod pritiskom bilo kojeg dijela tijela čovjeka na vrata u visini brave
- vrata opremljena uređajem za fiksiranje u stalno otvorenom položaju
- otvor za odmičavanje od požarnog dima
- požarni odjeljak štićen sustavom za dojavu požara
- oznaka požarnog odjeljka
