# **PREVENCIJSKI PROPUSTI I UZROCI NASTANKA POŽARA U HOTELIMA**

ZAVRŠNI RAD

# **PREVENTIVE FAILURES AND CAUSES OF FIRE IN HOTELS**

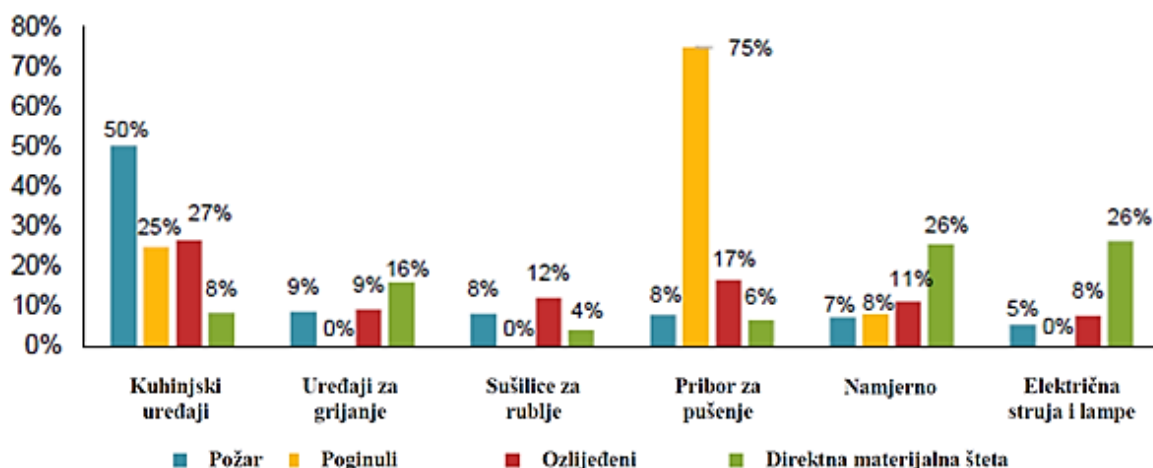
Slika 1. Struktura požara u hotelima i motelima prema glavnom uzroku [5]

Slikom 1. prikazana je raščlamba požara prema uzroku, te možemo iščitati kako su kuhinjski uređaji u 50% slučajeva bili glavnim uzrokom požara. Nadalje, vidljivo je da je ovim događajima bilo 8% izravne štete na imovini, 25% smrtno stradalih osoba i 27% ozlijeđenih osoba. U 9% slučajeva požara uzrok su uređaji za grijanje i u 8% slučajeva sušilice za rublje. U požarima koji su namjerno podmetnuti (7%) ili uzrokovani električnom strujom (5%) veliki je udio izravne materijalne štete (26%), dok je postotak smrtno stradalih najistaknutiji u požarima uzrokovanim priborom za pušenje - u 8% takvih slučajeva požara ima 75% smrtno stradalih i 17% ozlijeđenih.

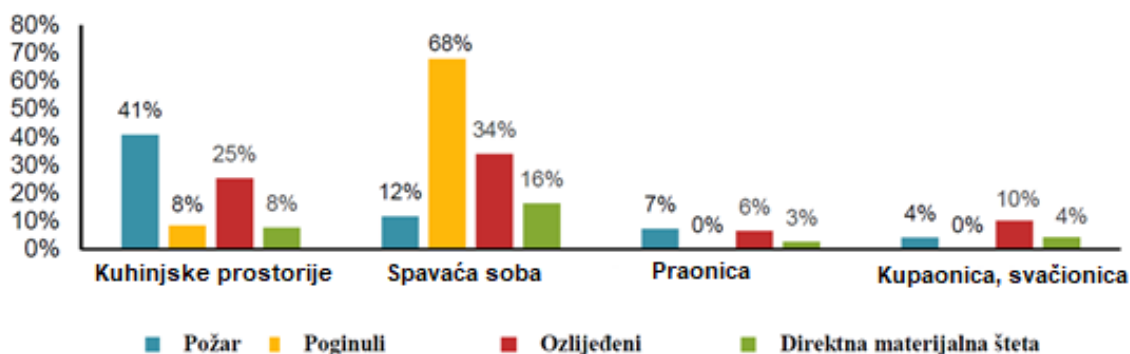
Slika 2. Struktura požara u hotelima i motelima prema prostoriji izbijanja požara [5]

Kao što je vidljivo na Slika 2. statistički je najveći broj požara izbio u kuhinjskim prostorijama, čak 41% ukupnog broja požara, no najveći postotak poginulih, ozlijeđenih i materijalne štete u požarima koji su izbili u spavaćim prostorijama hotelskih objekata, visokih 68% ukupnog broja žrtava. Požari čiji se začetak zbio u kupaonicama, praonicama i svlačionicama (11% požara) nije rezultirao ljudskim žrtvama.

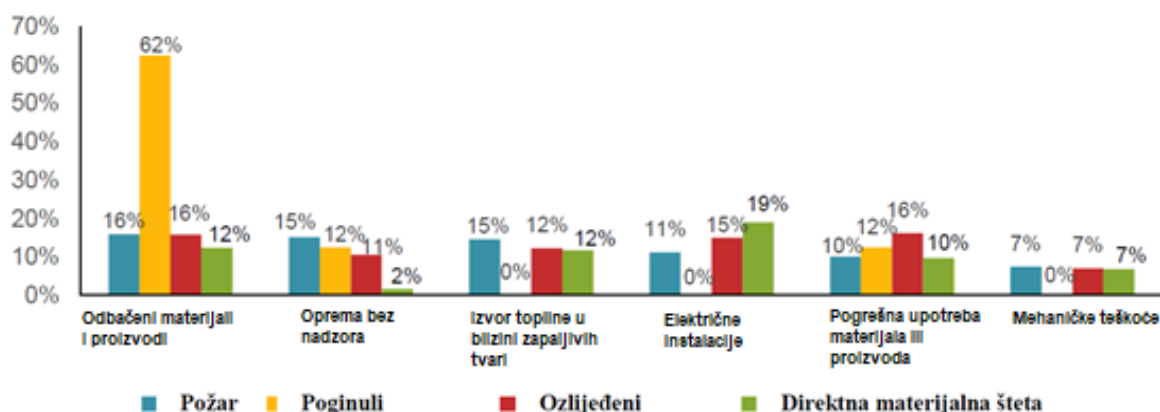
Slika 3. Struktura požara u hotelima i motelima prema materijalu [5]

Materijali koji su pridonijeli razbuktavanju požara otprilike su jednako zastupljeni prema kategorijama (10 do 16%), no broj žrtava značajno odstupa u požarima za koje su zaslužni odbačeni materijali ili proizvodi – čak 62%, kao što je vidljivo na Slici 3. Iz istog se može iščitati kako su požari uzrokovani kvarovima električnih instalacija rezultirali najvećom materijalnom štetom, no bez ljudskih žrtava.

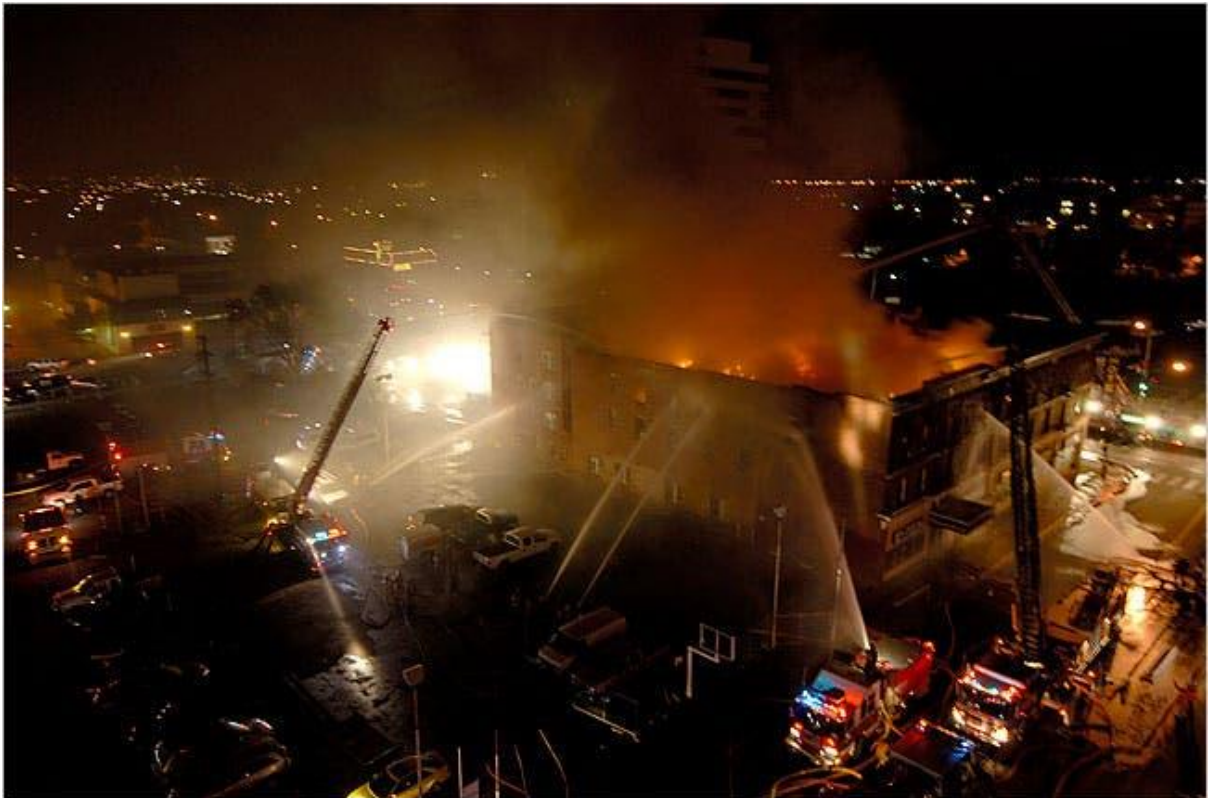
Slika 8. Fotografija gašenja požara na kojoj je vidljiv dio korištene vatrogasne opreme [9]

Dodatnu opremu za spašavanje u ovakvim situacijama je osigurala organizacija „*Contractors Auxiliary*“. U gašenju i sprječavanju širenja požara sudjelovale su 72 osobe, s 16 vatrogasnih vozila, kamionima s ljestvama, kamionom s hidrauličkim sustavom i košarom, te običnim ljestvama (Slika 8.).
