Undergraduate thesis / Završni rad

VELEUČILIŠTE U KARLOVCU
ODJEL LOVSTVA I ZAŠTITE PRIRODE
STUDIJ LOVSTVA I ZAŠTITE PRIRODE

**KARTIRANJE RIBLJIH ZIMOVNIKA NA DUNAVU OD BATINE DO
ILOKA**

ZAVRŠNI RAD

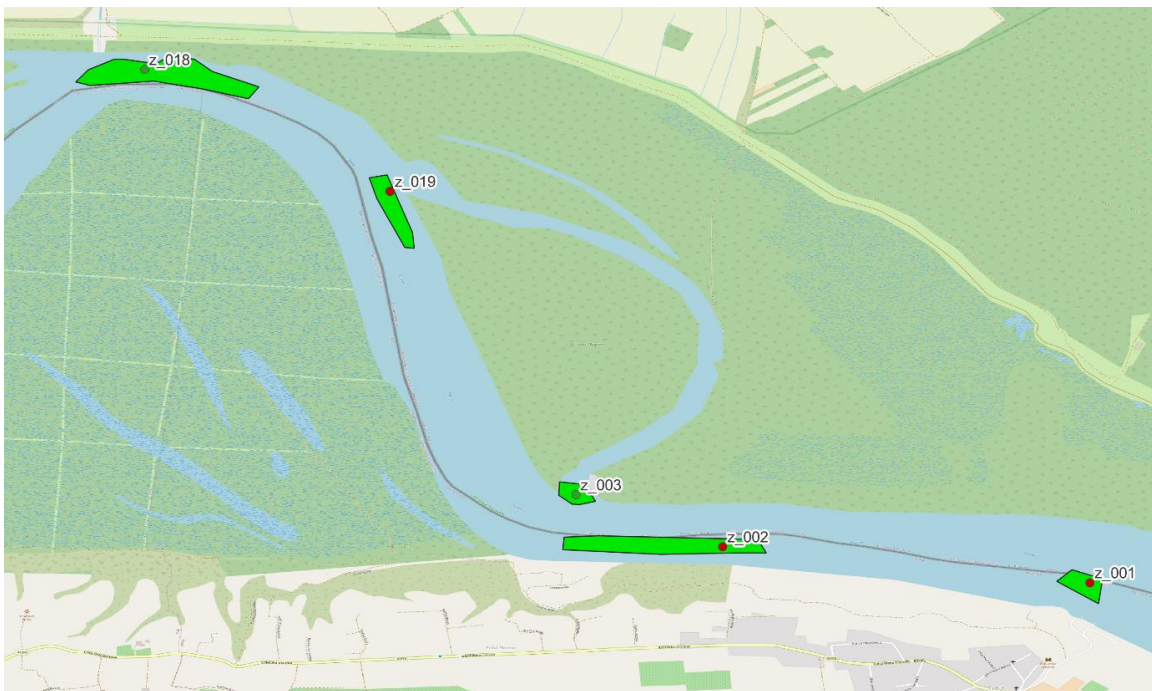
Slika 5. Prikaz unaprijed određenih poligona, te naknadno označene snimljene lokacije u QGIS-u

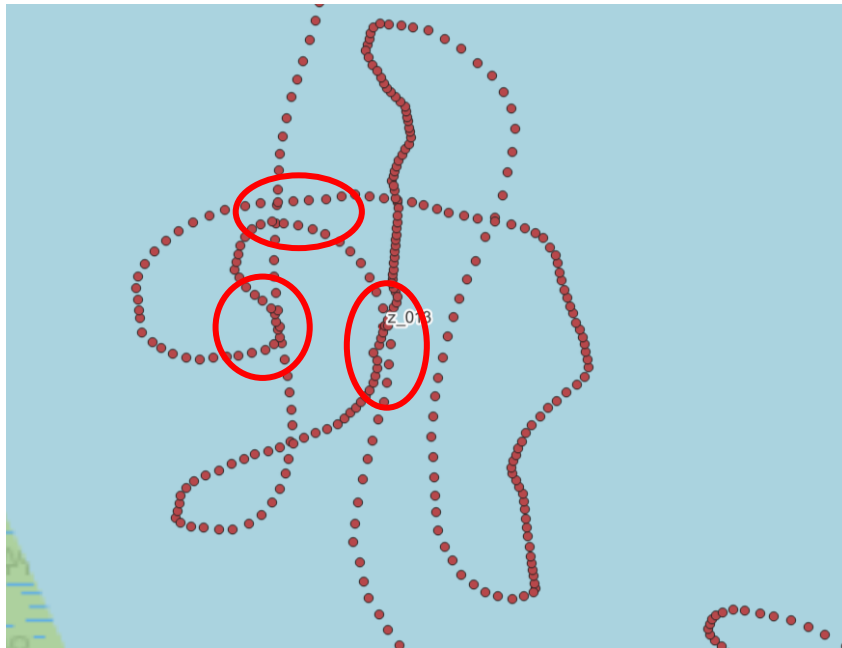
Slika 12. Prikaz lošije snimljenog lokaliteta, crvenom su označena preklapanja koja otežavaju čitanje snimka

Prilikom terenskog istraživanja snimljeno je 19 potencijalnih zimovnika. Tokom snimanja uočene su poteškoće pri upravljanju brodicom na kojoj se nalazio sonar, a što je rezultiralo time da sve lokacije nisu jednako snimljene. Lokaliteti na kojima je procijenjeno da postoji mogućnost da se radi o zimovnicima su detaljnije istraživane dok su ostale samo brzinski pregledane i snimane. Da bi se područje snimilo sa svrhom dobivanja kvalitetnoga 3D prikaza potrebno je što detaljnije snimiti sonarom zadano područje. Taj zadatak se u stvarnim terenskim uvjetima pokazao doista zahtjevnim s obzirom na jačinu strujanja rijeke.
