Undergraduate thesis / Završni rad

**KARTIRANJE RIBLJIH ZIMOVNIKA NA DUNAVU OD BATINE DO
ILOKA**

ZAVRŠNI RAD

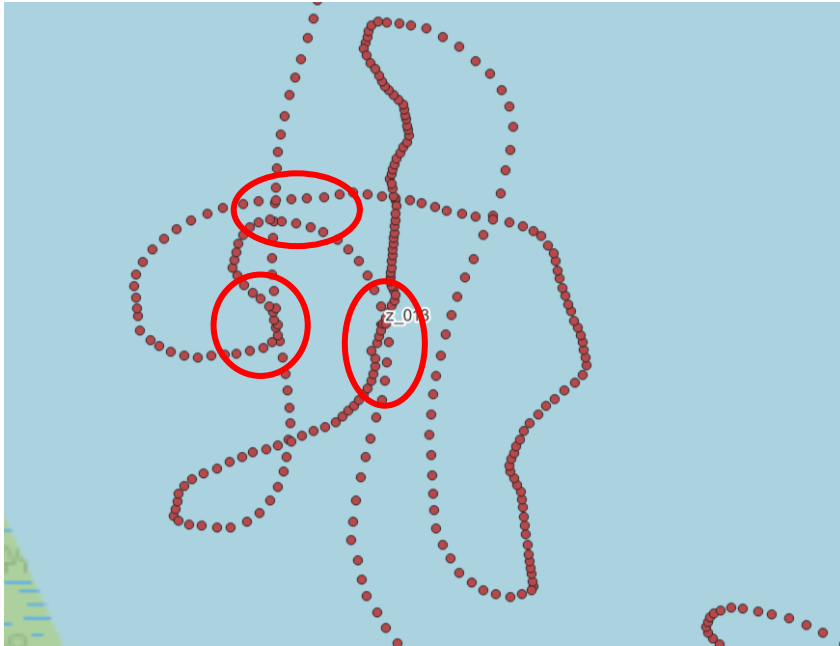
Slika 12. Prikaz lošije snimljenog lokaliteta, crvenom su označena preklapanja koja otežavaju čitanje snimka
