Undergraduate thesis / Završni rad

**KARTIRANJE RIBLJIH ZIMOVNIKA NA DUNAVU OD BATINE DO
ILOKA**

ZAVRŠNI RAD

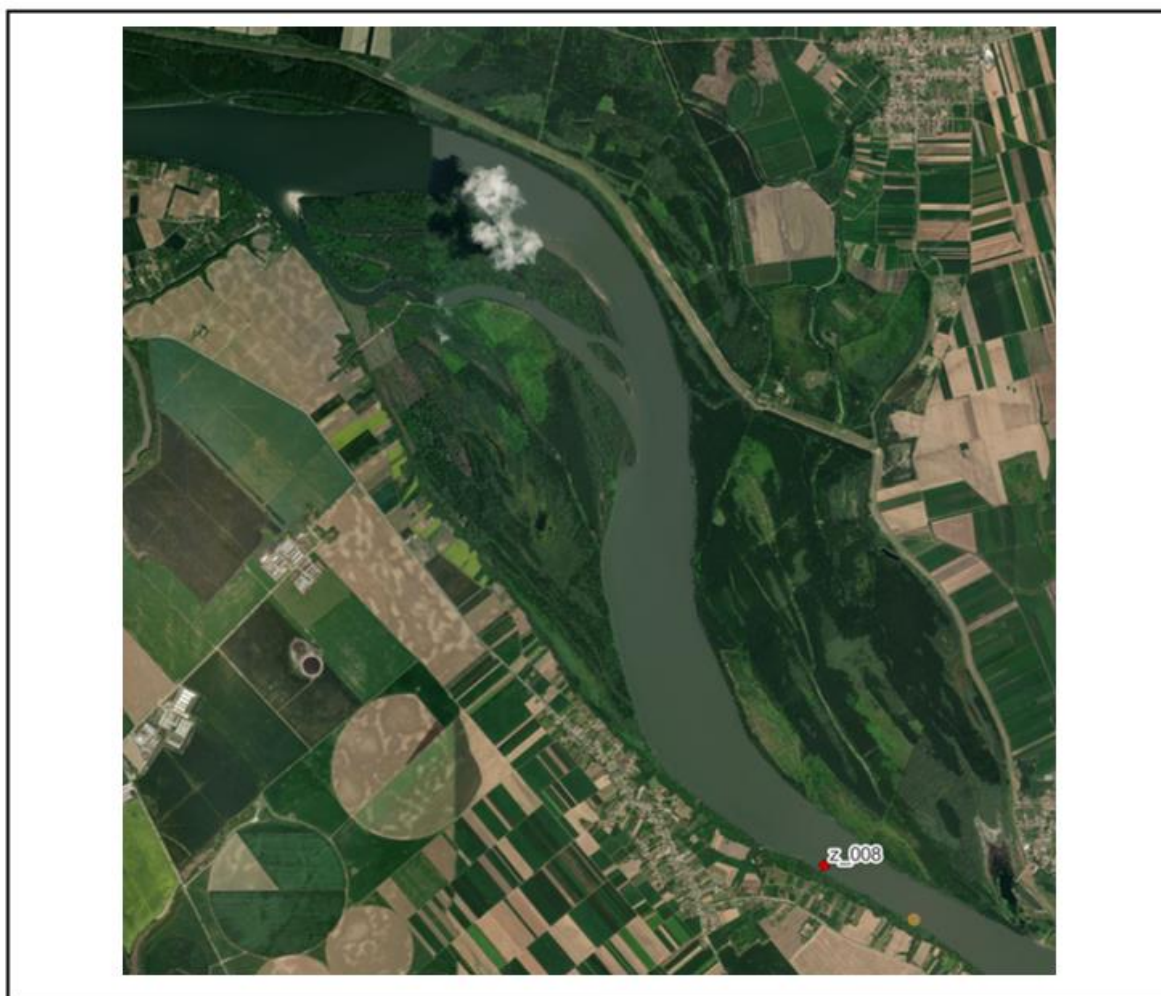
Slika 24. Prikaz pozicije lokaliteta z_008

LOKALITET:	z_008
LOKACIJA:	Sotin, Plandište
OPIS LOKACIJE:	desna strana toka
DATUM SNIMANJA:	20.02.2024.
KOORDINATE:	19.1157473
X-	45.2912929
Y-	
RASPON DUBINE (m):	/
BROJ JEDINKI:	/
OPIS LOKALITETA:	Područje nije dobro snimljeno
PROCJENA STATUSA ZIMOVNIKA:	Vjerojatno nije zimovnik
