**UZROCI EKSPLOZIJA I POŽARA
PRAŠKASTIH GORIVIH TVARI -
RAŠČLAMBE TRI PRIMJERA IZ PRAKSE**

ZAVRŠNI RAD

Karlovac, 2016.

**POWDER COMBUSTIBLES EXPLOSION
AND FIRE CAUSES - THREE CASES
ANALYSIS**

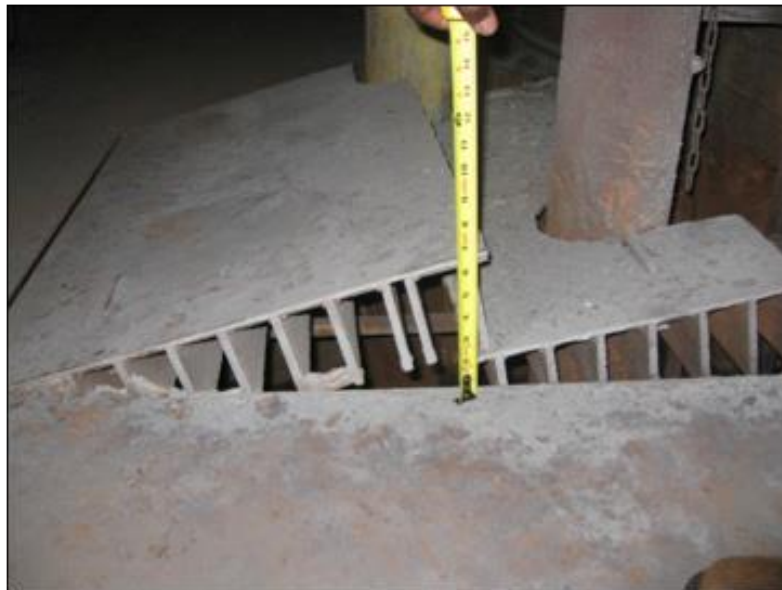
Slika 12. Pomicanje pokrovnih ploča izazvano eksplozijom vodika [14].

Kako je cureći vodik eksplodirao, nastali nadtlak je raspršio velike količine željezne prašine s greda i drugih površina u gornjim dijelovima zgrade. Dijelovi ove prašine zatim su se zapalili. Više svjedoka izjavilo je da je vidjelo padajuću žar koja je potpalila više naglo buknulih požara prašine u prostoru. Također su izjavili da je vidljivost bila toliko ograničena u nekim slučajevima da su bile potrebne svjetiljke; jedan očevidac rekao je da je i sa svjetiljkom mogao vidjeti tek metar ispred zbog tolike količine prašine i dima. Eksplozija vodika i proizišli naglo bukteći požar željezne prašine ozlijedili su 4 mehaničara i operatera prekaljivanja. Dva mehaničara koja su bila u blizini viličara prevezena su u lokalnu bolnicu gdje su liječeni zbog udisanja dima i ubrzo nakon tog su otpušteni iz bolnice. Dva mehaničara i operater koji je stajao pokraj tijekom izvođenja poslova održavanja žurno su prevezeni u Vanderbilt centar za opekline. Manje od tjedan dana nakon nesreće, dva zaposlenika podlegla su ozljedama. Treći teško ozlijeđen zaposlenik umro je od ozljeda gotovo sedam tjedana nakon nesreće. Zbog opsežne prirode ozljeda, i obilja vodika i praškastih gorivih tvari prisutnih u vrijeme nesreće, teško je točno odrediti što je od toga, ako ne i oboje, uzrokovalo kobne ozljede žrtvama [14].
