**UZROCI EKSPLOZIJA I POŽARA  
PRAŠKASTIH GORIVIH TVARI -  
RAŠČLAMBE TRI PRIMJERA IZ PRAKSE**

ZAVRŠNI RAD

Karlovac, 2016.

**POWDER COMBUSTIBLES EXPLOSION  
AND FIRE CAUSES - THREE CASES  
ANALYSIS**

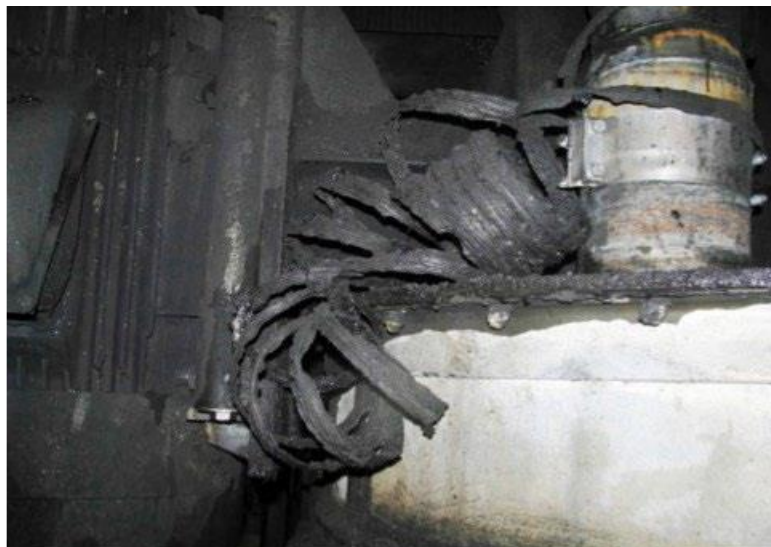
U jutro 9. listopada 2012., nastavila se proizvodnja crne tinte u sve tri miješalice. Kada je smjesa u spremniku T-306 dovršena, operater sobe pred-miješanja ispraznio je spremnik, otišao na ručak oko podne i vratio se u sobu za pred-miješanje oko 12:30 h. U to vrijeme, započeto je pravljenje nove smjese u spremniku T-306. Oko 13:00 h, operater sobe pred-miješanja stavljao je gilsonit u postaju za istovar kada je čuo čudnu škripuću buku iz spremnika T-206. Zbog čudne buke operater je otišao u kontrolnu sobu provjeriti radi li oprema ispravno. Dok je napuštao kontrolnu sobu vidio je naglo buknuće požara iz prostora za istovar gdje je maloprije radio. Operater je bez isključivanja procesa miješanja i sustava za skupljanje prašine otišao do ureda nadzornika da bi ga obavijestio o požaru, odlazeći sve dalje od sobe za pred-miješanje. Otprilike u isto vrijeme, drugi radnici su čuli glasan tup udarac koji je potresao zgradu. Reagirajući na naglo buknuće požar na postaji za istovar i naknadni glasni udar radnici su se okupili na ulazu sobe za pred-miješanje. Izjavili su da je izgledalo kao da se gumena spiralna ovojnica cijevi spojena na uzlazni vod spremnika T-306 topi i kaplje na spremnik.

Slika 18. Spiralna ovojnica za koju su radnici izjavili da se topi i kaplje [15].
