**UZROCI EKSPLOZIJA I POŽARA  
PRAŠKASTIH GORIVIH TVARI -  
RAŠČLAMBE TRI PRIMJERA IZ PRAKSE**

ZAVRŠNI RAD

**POWDER COMBUSTIBLES EXPLOSION  
AND FIRE CAUSES - THREE CASES  
ANALYSIS**

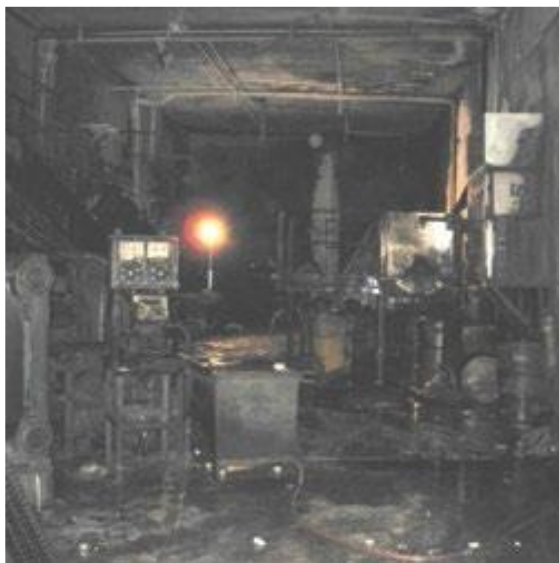
Slika 4. Sjevni dio prostorije za miješanje i prešanje nakon eksplozije [11].

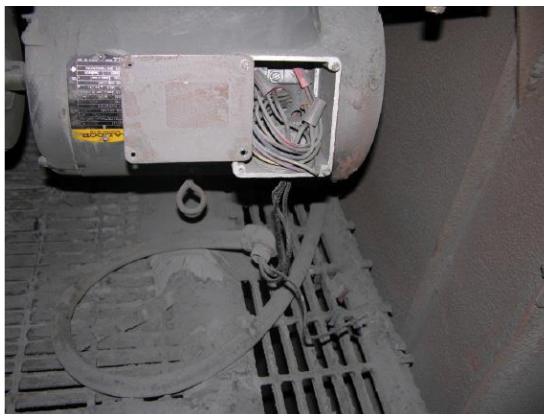
Testiranje koje je tvrtka Hoeganaes ugovorila 2010. utvrdilo je da je minimalna energija paljenja za reprezentativne uzorke željezne prašine veća od 500 mJ, i da bi neprekidni luk zapalio uzorke. Jedan svjedok u prizemlju izjavio je da je čuo „električni zvuk“ u vrijeme nesreće. Motor koji je pokretao elevator broj 12 vjerojatno je bio izvor zapaljenja pošto je imao izložene žice, nije bio propisno uzemljen, i bio je blizu izvora oblaka prašine. Žice su bile izložene jer električni vodič koji je opskrbljivao motor energijom nije bio sigurno spojen na razvodnu kutiju motora.

Prije nego je CSB obavijestio Hoeganaes da dokazi s mjesta nesreće moraju biti očuvani, tvrtka je uklonila i mijenjala dokaze s mjesta, uključujući motor elevatora, žice i vodiče. Međutim, na pregledu je bilo mjesta koja su se činila kao tragovi luka, unutar razvodne kutije i izvana na kućištu motora [14].

Slika 14. Motor i izložene žice [14].
