Uzroci eksplozija i požara praškastih gorivih tvari- raščlambe tri primjerka iz prakse

**UZROCI EKSPLOZIJA I POŽARA
PRAŠKASTIH GORIVIH TVARI -
RAŠČLAMBE TRI PRIMJERA IZ PRAKSE**

ZAVRŠNI RAD

**POWDER COMBUSTIBLES EXPLOSION
AND FIRE CAUSES - THREE CASES
ANALYSIS**

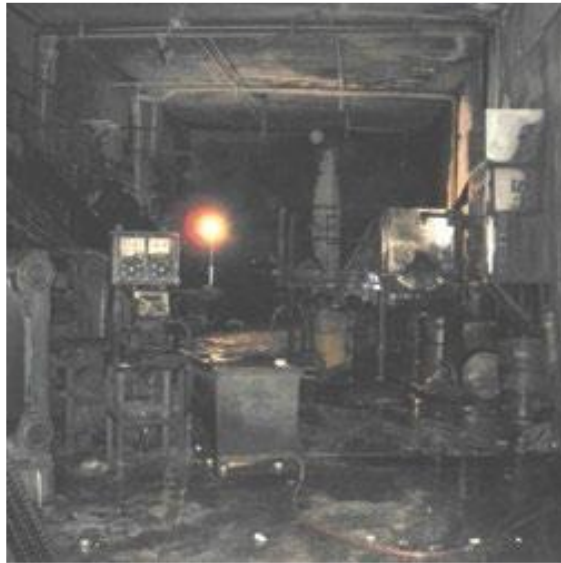
Slika 4. Sjevni dio prostorije za miješanje i prešanje nakon eksplozije [11].

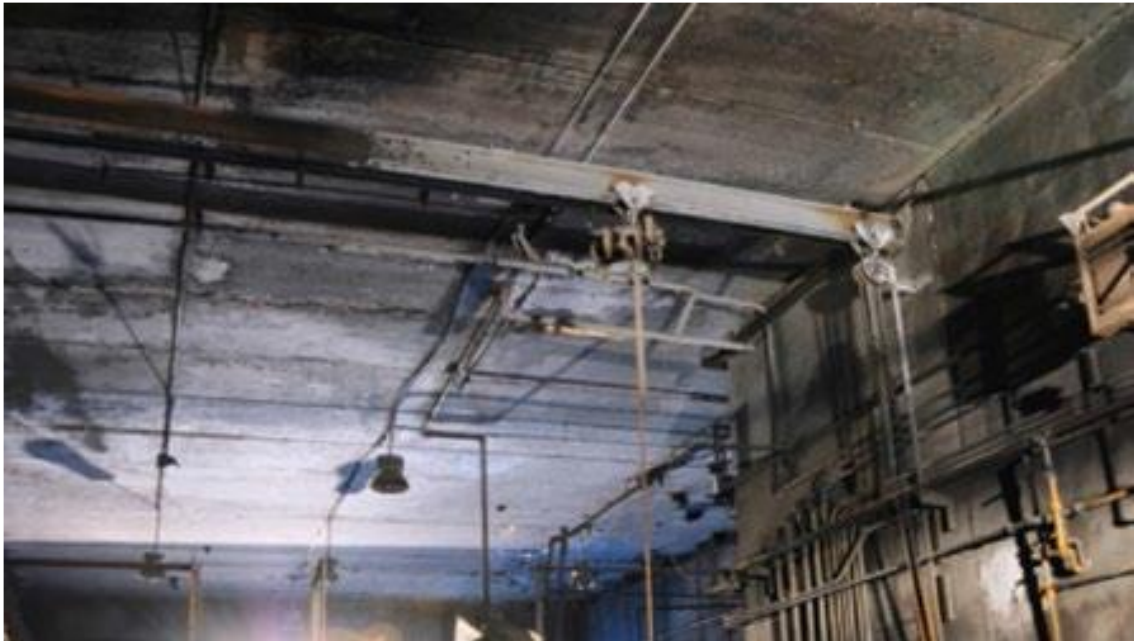
Slika 5. Strop prostorije za miješanje i prešanje nakon eksplozije [11].

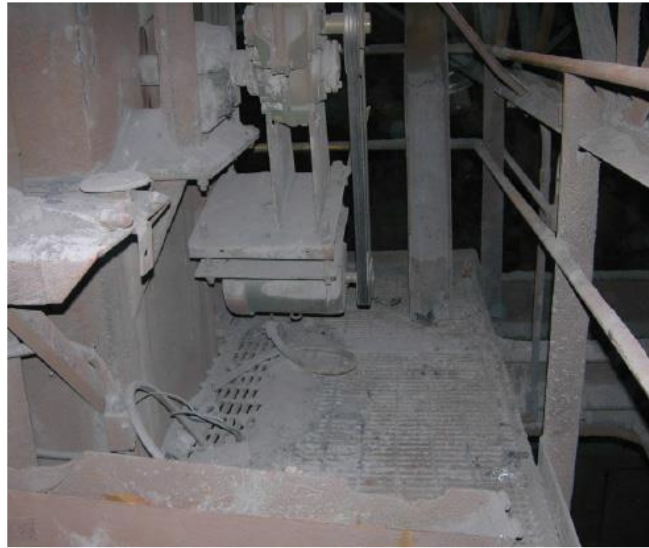
Slika 8. Poprište nesreće 31. siječnja 2011. [14].

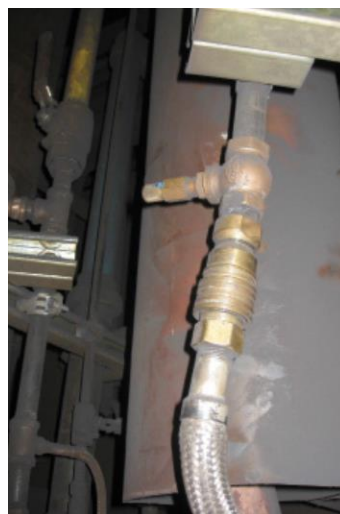
Kao dio tekućeg projekta poboljšanja peći, Hoeganaesov inženjer i ugovorni izvođač radova zamjenjivali su potpaljivače na tračnoj peći. Imali su poteškoće u ponovnom spajanju određene linije prirodnog plina nakon zapaljenja potpaljivača. Koristeći čekić da bi prisilno spojio liniju plina, Hoeganaesov inženjer nehotice je podigao velike količine zapaljive željezne prašine s ravnih površina na rub tračne peći, u rasponu 6 metara (20 stopa) iznad njega. Čim se prašina raspršila zahvatio ga je plamen. Skočio je i pao s pokretnih ljestava u pokušaju da izbjegne vatrenu kuglu. Zadobio je opekline prvog i drugog stupnja na oba bedra, površne opekline lica, i ogrebotine od pada. Nakon što je vidio prvotni bljesak zapaljenja prašine, izvođač radova naglo je reagirao i prošao bez težih ozljeda.

Slika 9. Linija plina na kojoj se radilo za nastanka nesreće [14].
