**UZROCI EKSPLOZIJA I POŽARA
PRAŠKASTIH GORIVIH TVARI -
RAŠČLAMBE TRI PRIMJERA IZ PRAKSE**

ZAVRŠNI RAD

Karlovac, 2016.

**POWDER COMBUSTIBLES EXPLOSION
AND FIRE CAUSES - THREE CASES
ANALYSIS**

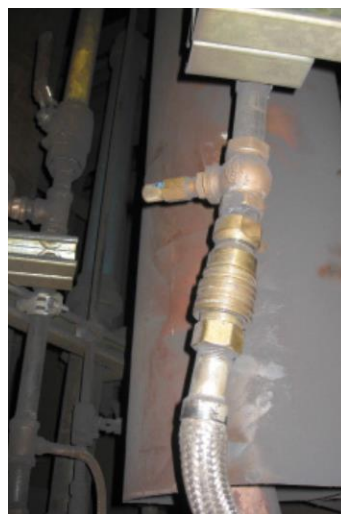
Kao dio tekućeg projekta poboljšanja peći, Hoeganaesov inženjer i ugovorni izvođač radova zamjenjivali su potpaljivače na tračnoj peći. Imali su poteškoće u ponovnom spajanju određene linije prirodnog plina nakon zapaljenja potpaljivača. Koristeći čekić da bi prisilno spojio liniju plina, Hoeganaesov inženjer nehotice je podigao velike količine zapaljive željezne prašine s ravnih površina na rub tračne peći, u rasponu 6 metara (20 stopa) iznad njega. Čim se prašina raspršila zahvatio ga je plamen. Skočio je i pao s pokretnih ljestava u pokušaju da izbjegne vatrenu kuglu. Zadobio je opekline prvog i drugog stupnja na oba bedra, površne opekline lica, i ogrebotine od pada. Nakon što je vidio prvotni bljesak zapaljenja prašine, izvođač radova naglo je reagirao i prošao bez težih ozljeda.

Slika 9. Linija plina na kojoj se radilo za nastanka nesreće [14].
