**UZROCI EKSPLOZIJA I POŽARA
PRAŠKASTIH GORIVIH TVARI -
RAŠČLAMBE TRI PRIMJERA IZ PRAKSE**

ZAVRŠNI RAD

Karlovac, 2016.

**POWDER COMBUSTIBLES EXPLOSION
AND FIRE CAUSES - THREE CASES
ANALYSIS**

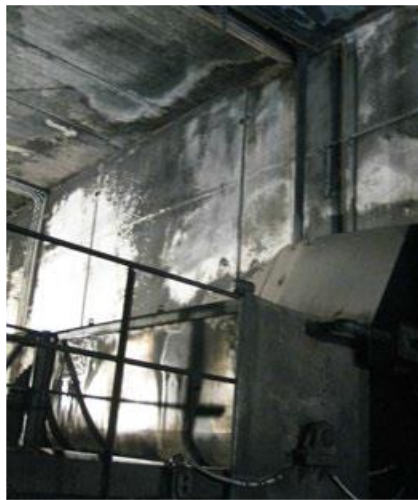
Pregledom su uočeni vidljivi tragovi izgaranja oblaka raspršene praškaste gorive tvari projicirani gore, prema stropu proizvodne zgrade u blizini miješalice.

Slika 6. Miješalica i okolni zid i strop [11].

Zaposlenici AL Solutionsa zamijetili su mehaničke probleme s miješalicom danima prije eksplozije. Lopatice miješalice udarale su od stjenke miješalice i urezivale kućište. Da bi se riješio problem, osoblje održavanja je prilagođavalo lopatice miješalice povećavajući udaljenost od stjenki miješalice, što je bilo samo privremeno rješenje problema udaranja i trenja metal o metal. Kad se problem ponovno pojavio osoblje je odlučilo zamijeniti dijelove miješalice da bi se problem riješio. Dok su operateri rastavljali miješalicu, otkrili su veliki urezani žlijeb u oknu i 20-30 cm (8-12 inča) pukotinu na stjenki miješalice. Pukotina je zavarena, te se nastavilo s korištenjem miješalice. U jutro nesreće operater je zahtijevao da osoblje održavanja zamijeni istrošenu lopaticu u miješalici. Radnik održavanja uzeo je

Na temelju podataka o ovoj tehnološkoj operaciji, u vrijeme nesreće, u miješalici se vjerojatno nalazila znatna količina cirkonija. Spaljeni ostaci i čađa na stropu iznad miješalice ukazuju da su goruće čestice cirkonija izbačene iz miješalice nakon inicijalne eksplozije, zasipajući prostor užarenim česticama. Nakon nesreće, poklopac miješalice koji je trebao bit zatvoren pronađen je otvoren.

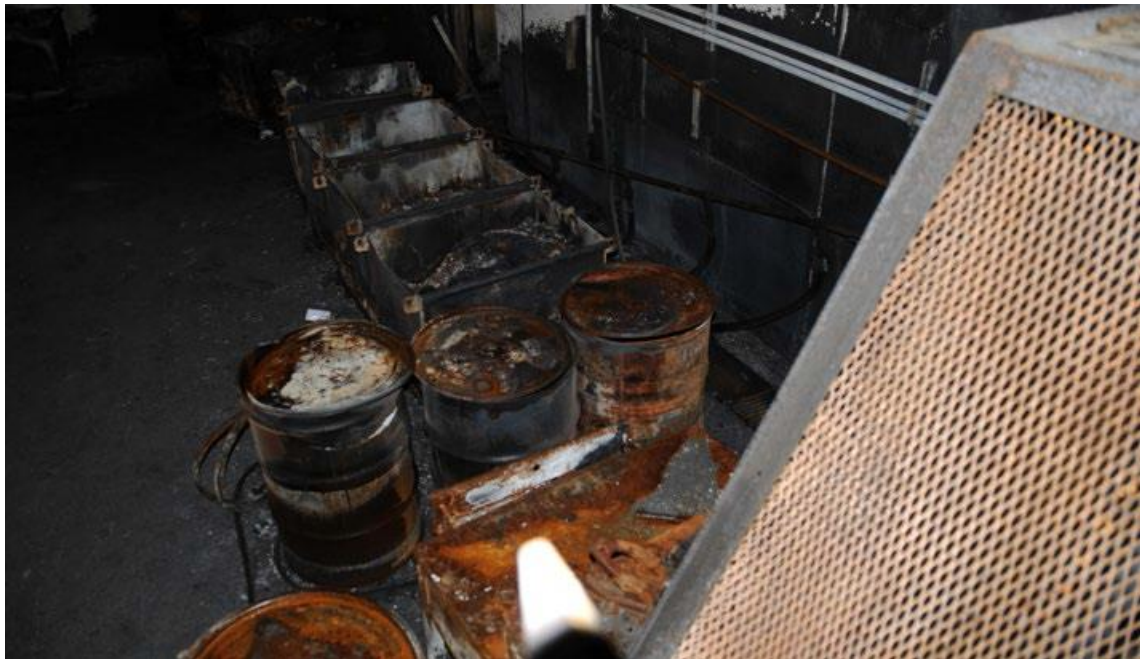
Kako bi se ograničile količine zapaljivih metala u prostoru miješanja, bilo je predviđeno da samo količina metala potrebna za jedan ciklus proizvodnje bude dopuštena za držanje u prostoru proizvodnje. Svi drugi materijali trebali su se držati u odvojenom ili vanjskom skladištu, no radnici su često ostavljali bačve titana i cirkonija u proizvodnoj zgradi, čak i ako nisu bili u upotrebi (slika 7).

Slika 7. Otvorene bačve titana i cirkonija u proizvodnoj zgradi [11].

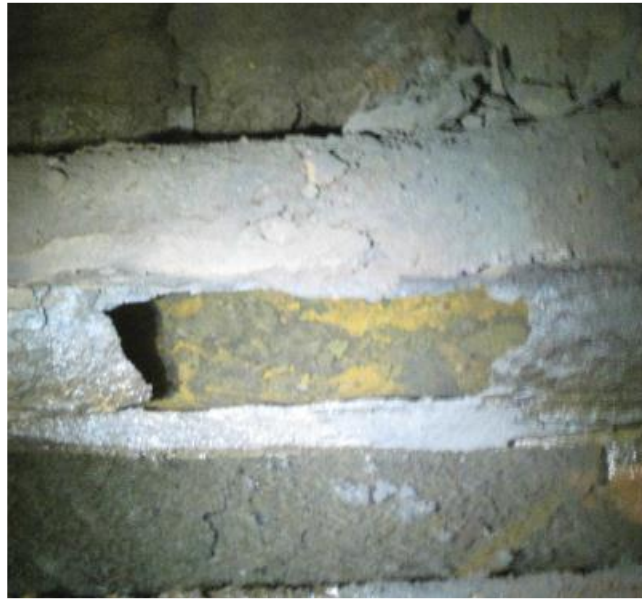
Oko 6 sati ujutro 27. svibnja 2011., operateri u blizini tračne peći #1 čuli su šištanje koje su identificirali kao curenje plina. Operateri su utvrdili da je curenje bilo u rovu, području ispod tračnih peći koje sadrži vodik, dušik i vodu za hlađenje iz cijevi, pokraj odušnog ventila za peći. Operateri su obavijestili održavanje o šištanju, i 6 mehaničara je zaduženo da nađu i poprave curenje. Jedan operater područja prekaljivanja stajao je dok su mehaničari tražili izvor curenja. Iako je osoblje održavanja već znalo da su cijevi s vodikom u istom rovu, pretpostavili su da curi nezapaljivi dušik zbog nedavnog curenja u cjevovodu dušika drugdje u tvornici pa su počeli pokušavati ukloniti ploče rova. Međutim, ploče rova bile su preteške za podizanje bez strojeva. Koristeći mosnu dizalicu, mogli su podići nekoliko ploča s rova. Utvrdili su da je curenje blizu najjužnijeg pokrova rova, koje dizalica ne može dosegnuti. Ubrzo nakon 6:30 h, osoblje održavanja došlo je viličarom opremljenim lancem na vilicama, i bili su u mogućnosti dosegnuti i započeti s uklanjanjem najjužnijih ploča rova. Razgovori s očevicima ukazuju da je tek što se prvi poklopac s rova istrgnuo iz svog položaja viličarom trenje izazvalo iskre, čemu je uslijedila snažna eksplozija. Nekoliko dana nakon eksplozije, istražitelji CSB-a uočili su veliku rupu (približno 7x17 cm) u korodiranom dijelu cjevovoda koji je provodio vodik i išao kroz rov.

Slika 11. Rupa u cjevovodu nakon nesreće [14].

Rov iz nesreće sadržava mnogo cijevi, uključujući opskrbne dušikom i vodikom te odušne cijevi tračnih peći. Uz cijevi kućišta, rov se koristi i kao odvod rashladne vode korištene u tračnim pećima. U vrijeme nesreće ova voda je izlazila iz peći vruća i odvodila se izravno na cijevi u rovu. NFPA 55 zahtijeva godišnje održavanje, uključujući i ispitivanja na fizička naprezanja u cijevima za fizičku štetu i nepropusnost. Tvrtka Hoeganaes nije vršila redovna ispitivanja. Dizajnom i održavanjem nije riješen problem spore korozije rova kroz vrijeme izazvano otjecanjem vruće vode i akumulacijom krutina. Tvrtka nije imala niti pisanu proceduru za smanjenje curenja plina a i ekipi održavanja je bilo dozvoljeno započeti testiranje na curenje bez testiranja atmosfere na koncentracije zapaljivog plina.

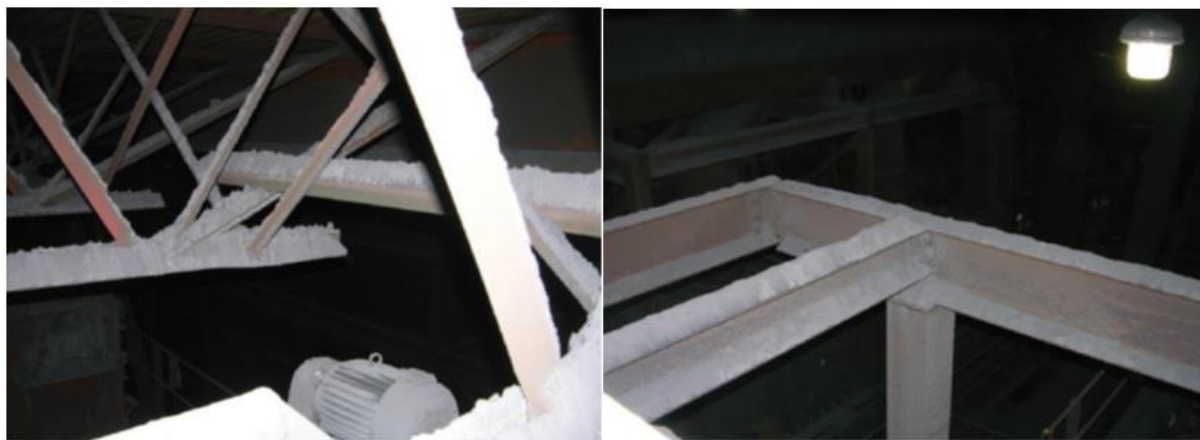
Slika 15. Nakupine praškaste gorive tvari [14].

Rutinska revizija rizika koju je radila osiguravajuća kuća preporučila je bolje čišćenje i analizu potencijalnih eksplozija izazvanih oblacima praškastog metala pobuđenog opremom, od strane nezavisnog konzultanta. Tvrtka Hoeganaes je prikupila uzorke i obavila testiranje, i inicirane su neke mjere. Započeta je obuka zaposlenika i razumijevanje NFPA propisa vezanih uz objekt, no iako se većina tih stvari planirala završiti danima koji su prethodili nesrećama, pokazalo se da program nije bio učinkovit u ublažavanju opasnosti od praškastih gorivih tvari [14].

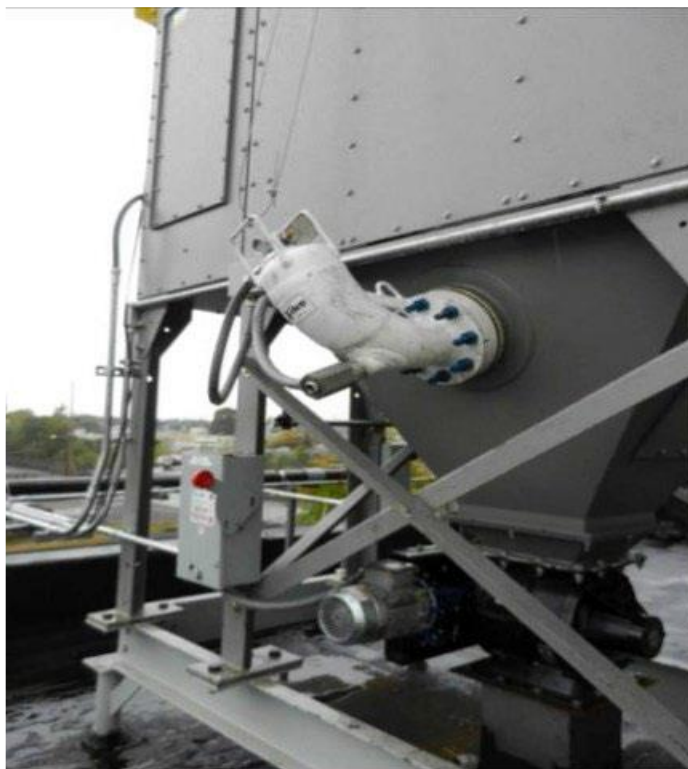
Iako je US Ink/Sun Chemical prvotno razmatrao krovni kolektor prašine opremljen s poklopcima za odušivanje eksplozije za zaštitu od eksplozije i s mehaničkim izolacijskim ventilom, odlučio je da će umjesto toga koristiti sustave suzbijanja eksplozije i kemijske izolacije. Temeljio je ovu odluku na smanjenim troškovima ugradnje i vanjskim preporukama da bi se izbjegla potencijalna ispuštanja zapaljivih čestica prašine u okoliš (ili požari) u područjima blizu stanovništva. Novi sustav za skupljanje prašine tvrtka je odobrila u tjednu prije nesreće. Naglo buknuo požar nastao je u sustavu za skupljanje prašine tijekom prvog dana normalne proizvodnje nakon prvotnog pokretanja opreme, u utorak 9. listopada 2012. godine [15].

Slika 17. Spremnik suzbijača eksplozije [15].
