**UZROCI EKSPLOZIJA I POŽARA
PRAŠKASTIH GORIVIH TVARI -
RAŠČLAMBE TRI PRIMJERA IZ PRAKSE**

ZAVRŠNI RAD

Karlovac, 2016.

**POWDER COMBUSTIBLES EXPLOSION
AND FIRE CAUSES - THREE CASES
ANALYSIS**

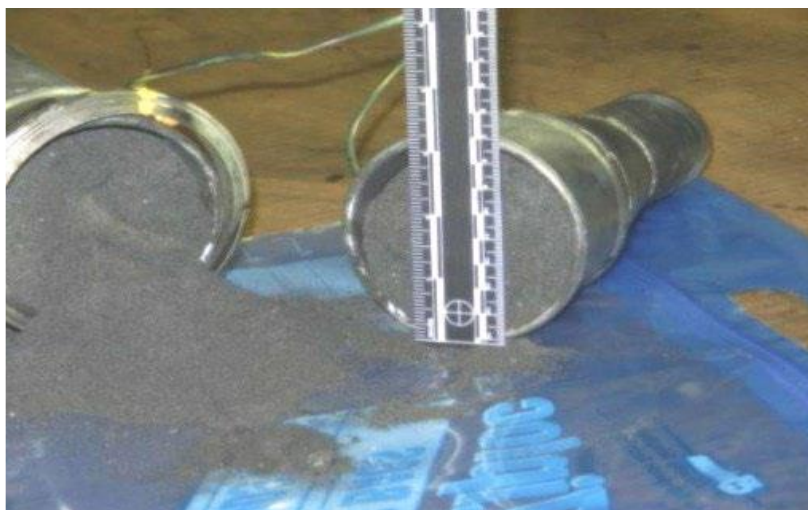
Slika 19. Začepljene cijevi [15].

Cijevi sustava za skupljanje prašine bile su začepljene sa slobodno protočnom prašinom, što je znak nedovoljne brzine prijenosa. Dvostruko povećanje promjera cijevi smanjilo je brzinu zraka na manje od 25% od potrebne brzine protoka, što je začepilo cijev u manje od dva dana rada.

Nisu bile provedene niti ikakve mjere kojima bi se spriječila kondenzacija, što je dovelo do formiranja mulja u cjevovodu. Za sustav nije napravljena procjena rizika prije puštanja u rad niti je provedeno mjerenje parametara rada sustava da bi se provjerilo radi li odgovarajuće. Prema NFPA 91, ta provjera je morala biti napravljena [15].
