# Uzroci eksplozija i požara praškastih gorivih tvari- raščlambe tri primjerka iz prakse

**UZROCI EKSPLOZIJA I POŽARA  
PRAŠKASTIH GORIVIH TVARI -  
RAŠČLAMBE TRI PRIMJERA IZ PRAKSE**

ZAVRŠNI RAD

**POWDER COMBUSTIBLES EXPLOSION  
AND FIRE CAUSES - THREE CASES  
ANALYSIS**

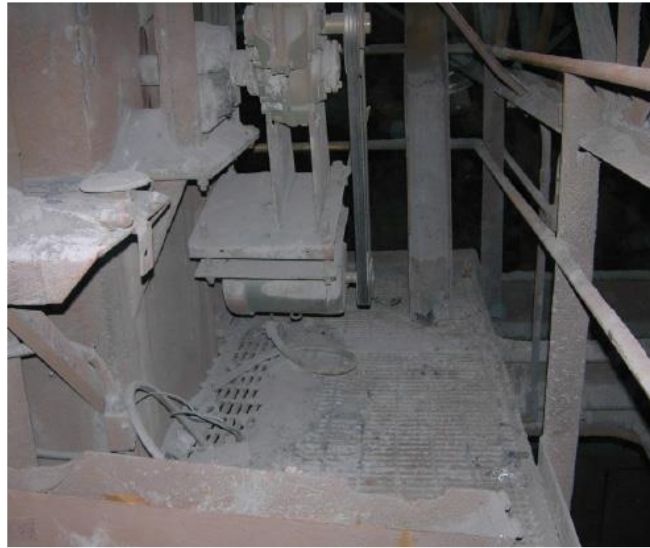
Slika 8. Poprište nesreće 31. siječnja 2011. [14].
