**Mirna Jagodanović**

**UZROCI EKSPLOZIJA I POŽARA  
PRAŠKASTIH GORIVIH TVARI -  
RAŠČLAMBE TRI PRIMJERA IZ PRAKSE**

ZAVRŠNI RAD

**POWDER COMBUSTIBLES EXPLOSION  
AND FIRE CAUSES - THREE CASES  
ANALYSIS**

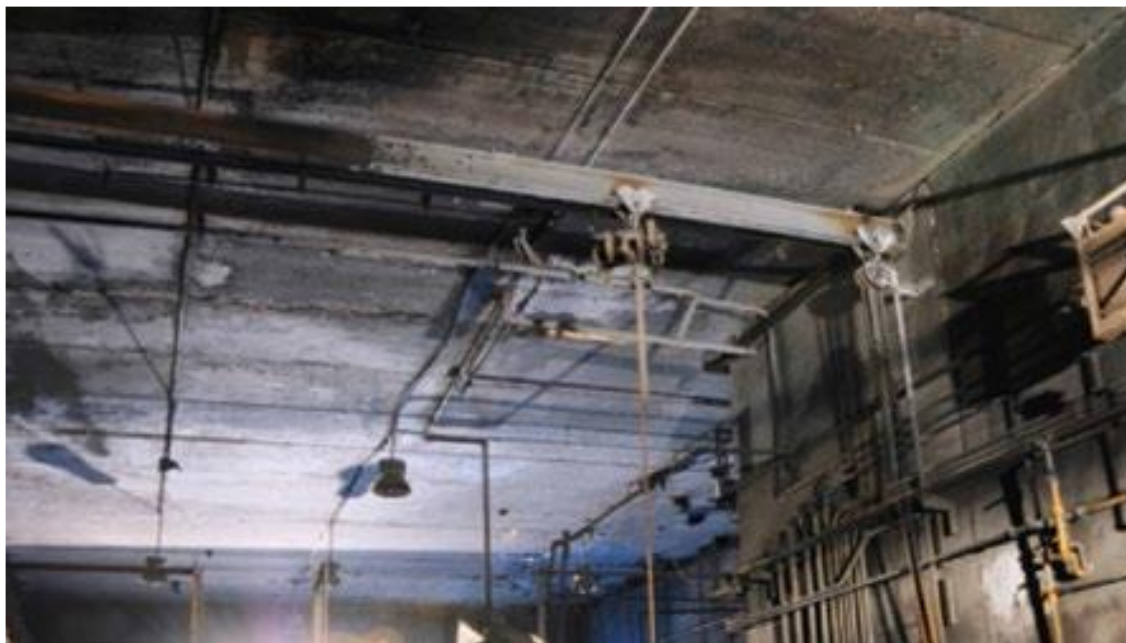
Slika 5. Strop prostorije za miješanje i prešanje nakon eksplozije [11].

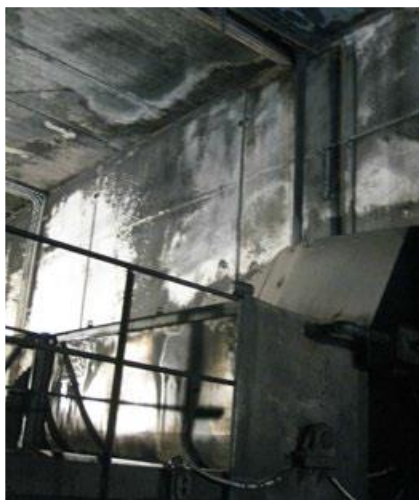
Pregledom su uočeni vidljivi tragovi izgaranja oblaka raspršene praškaste gorive tvari projicirani gore, prema stropu proizvodne zgrade u blizini miješalice.

Slika 6. Miješalica i okolni zid i strop [11].

Zaposlenici AL Solutionsa zamijetili su mehaničke probleme s miješalicom danima prije eksplozije. Lopatice miješalice udarale su od stjenke miješalice i urezivale kućište. Da bi se riješio problem, osoblje održavanja je prilagođavalo lopatice miješalice povećavajući udaljenost od stjenki miješalice, što je bilo samo privremeno rješenje problema udaranja i trenja metal o metal. Kad se problem ponovno pojavio osoblje je odlučilo zamijeniti dijelove miješalice da bi se problem riješio. Dok su operateri rastavljali miješalicu, otkrili su veliki urezani žlijeb u oknu i 20-30 cm (8-12 inča) pukotinu na stjenki miješalice. Pukotina je zavarena, te se nastavilo s korištenjem miješalice. U jutro nesreće operater je zahtijevao da osoblje održavanja zamijeni istrošenu lopaticu u miješalici. Radnik održavanja uzeo je

Na temelju podataka o ovoj tehnološkoj operaciji, u vrijeme nesreće, u miješalici se vjerojatno nalazila znatna količina cirkonija. Spaljeni ostaci i čađa na stropu iznad miješalice ukazuju da su goruće čestice cirkonija izbačene iz miješalice nakon inicijalne eksplozije, zasipajući prostor užarenim česticama. Nakon nesreće, poklopac miješalice koji je trebao bit zatvoren pronađen je otvoren.

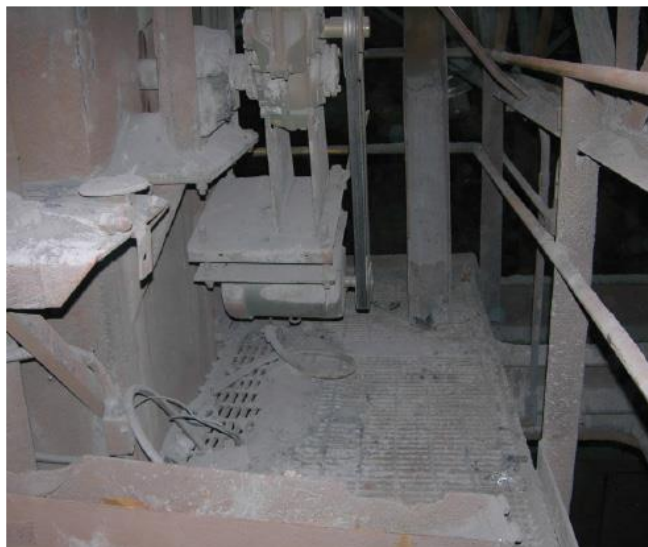
Slika 8. Poprište nesreće 31. siječnja 2011. [14].

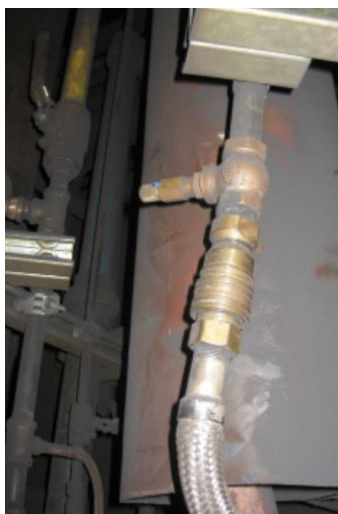
Kao dio tekućeg projekta poboljšanja peći, Hoeganaesov inženjer i ugovorni izvođač radova zamjenjivali su potpaljivače na tračnoj peći. Imali su poteškoće u ponovnom spajanju određene linije prirodnog plina nakon zapaljenja potpaljivača. Koristeći čekić da bi prisilno spojio liniju plina, Hoeganaesov inženjer nehotice je podigao velike količine zapaljive željezne prašine s ravnih površina na rub tračne peći, u rasponu 6 metara (20 stopa) iznad njega. Čim se prašina raspršila zahvatio ga je plamen. Skočio je i pao s pokretnih ljestava u pokušaju da izbjegne vatrenu kuglu. Zadobio je opekline prvog i drugog stupnja na oba bedra, površne opekline lica, i ogrebotine od pada. Nakon što je vidio prvotni bljesak zapaljenja prašine, izvođač radova naglo je reagirao i prošao bez težih ozljeda.

Slika 9. Linija plina na kojoj se radilo za nastanka nesreće [14].

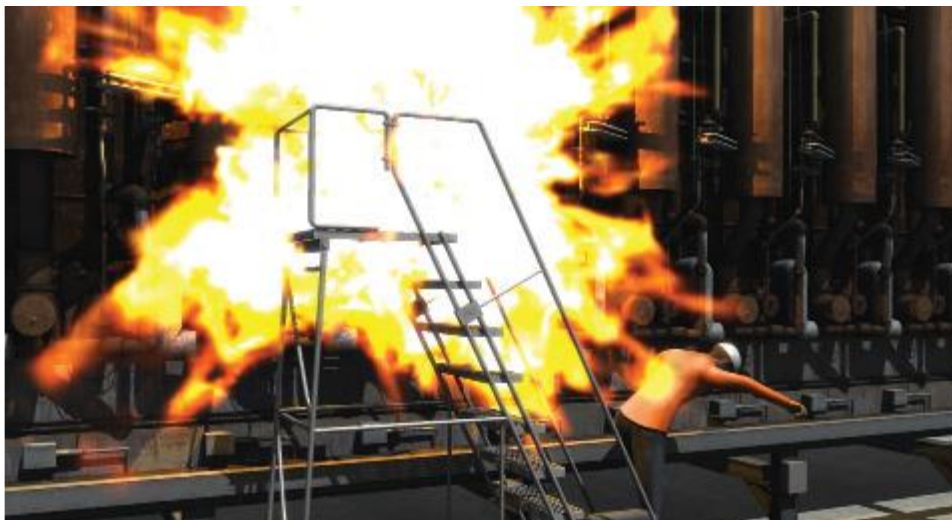
Slika 10. Računalno izrađeni prikaz nesreće [14].

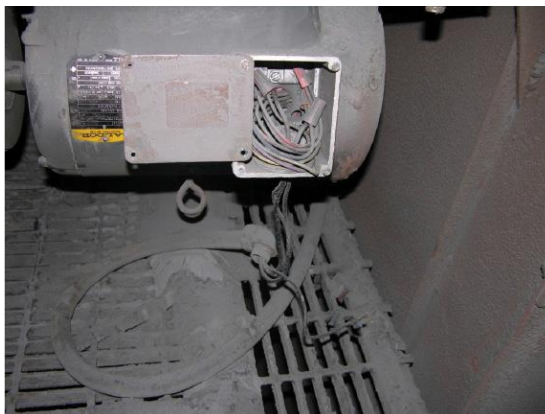
Prije nego je CSB obavijestio Hoeganaes da dokazi s mjesta nesreće moraju biti očuvani, tvrtka je uklonila i mijenjala dokaze s mjesta, uključujući motor elevatora, žice i vodiče. Međutim, na pregledu je bilo mjesta koja su se činila kao tragovi luka, unutar razvodne kutije i izvana na kućištu motora [14].

Slika 14. Motor i izložene žice [14].

Testiranje koje je tvrtka Hoeganaes ugovorila 2010. utvrdilo je da je minimalna energija paljenja za reprezentativne uzorke željezne prašine veća od 500 mJ, i da bi neprekidni luk zapalio uzorke. Jedan svjedok u prizemlju izjavio je da je čuo „električni zvuk“ u vrijeme nesreće. Motor koji je pokretao elevator broj 12 vjerojatno je bio izvor zapaljenja pošto je imao izložene žice, nije bio propisno uzemljen, i bio je blizu izvora oblaka prašine. Žice su bile izložene jer električni vodič koji je opskrbljivao motor energijom nije bio sigurno spojen na razvodnu kutiju motora.

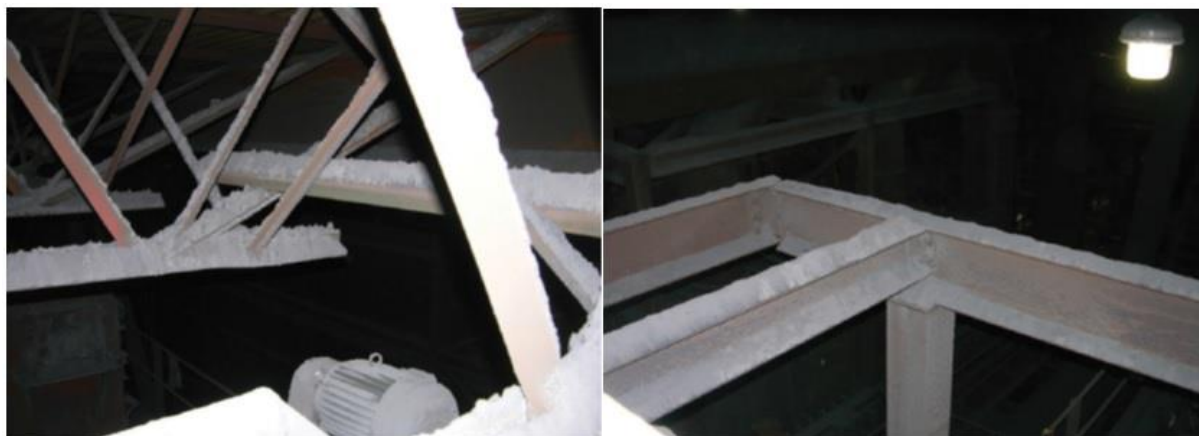
Slika 15. Nakupine praškaste gorive tvari [14].

Rutinska revizija rizika koju je radila osiguravajuća kuća preporučila je bolje čišćenje i analizu potencijalnih eksplozija izazvanih oblacima praškastog metala pobuđenog opremom, od strane nezavisnog konzultanta. Tvrtka Hoeganaes je prikupila uzorke i obavila testiranje, i inicirane su neke mjere. Započeta je obuka zaposlenika i razumijevanje NFPA propisa vezanih uz objekt, no iako se većina tih stvari planirala završiti danima koji su prethodili nesrećama, pokazalo se da program nije bio učinkovit u ublažavanju opasnosti od praškastih gorivih tvari [14].
