# UTJECAJ NDT ISPITIVANJA NA ODRŽAVANJE TURBINSKOG POSTROJENJA

**Master's thesis / Specijalistički diplomski stručni**

**2019**

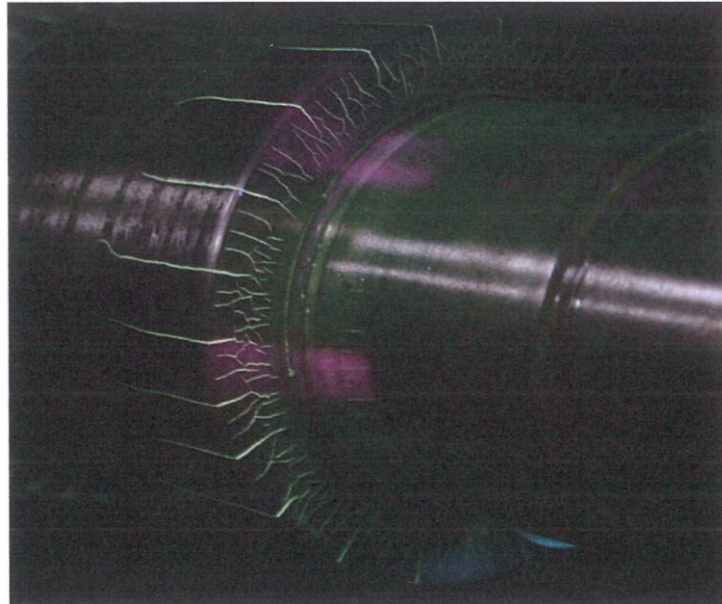
*Slika 30: Magnetska indikacija – fluorescentna tehnika*

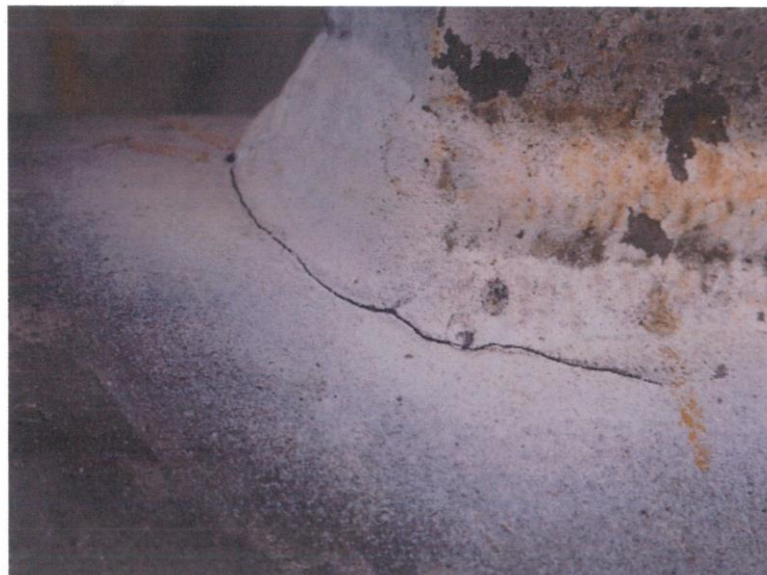
*Slika 31: Magnetska indikacija – crno-bijela tehnika [3*

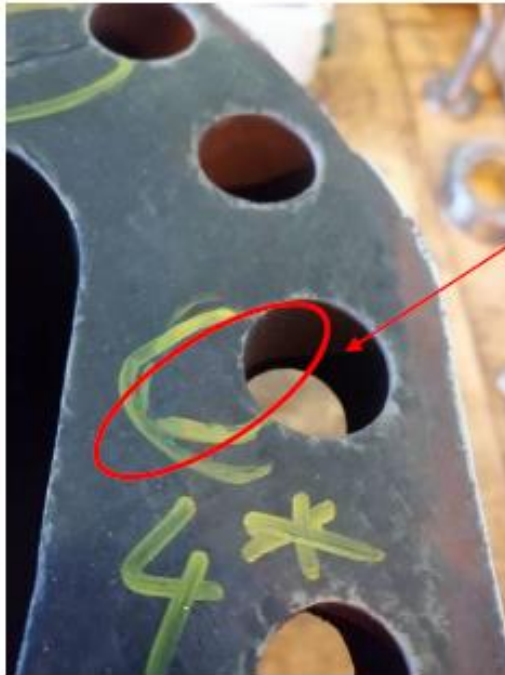
Detalj 4\*  
- odvajanje uz rub zavara

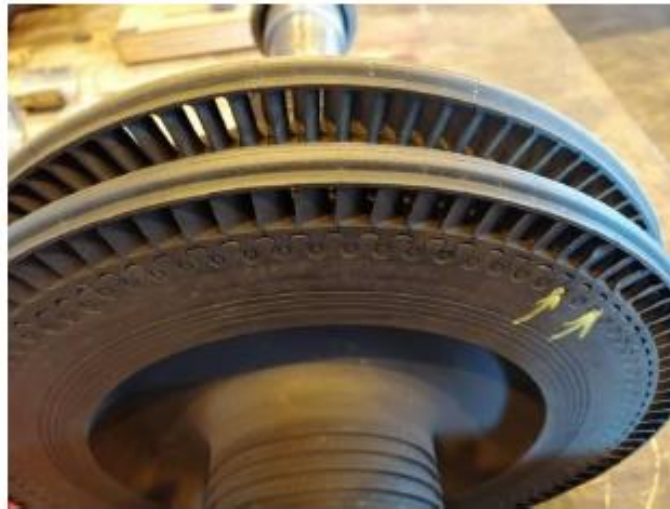
Savinute lopatice na Curtis A kolu

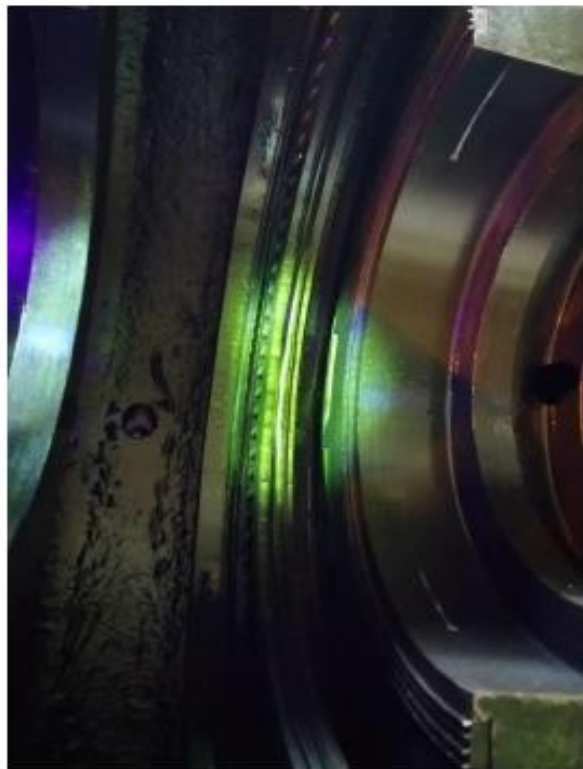
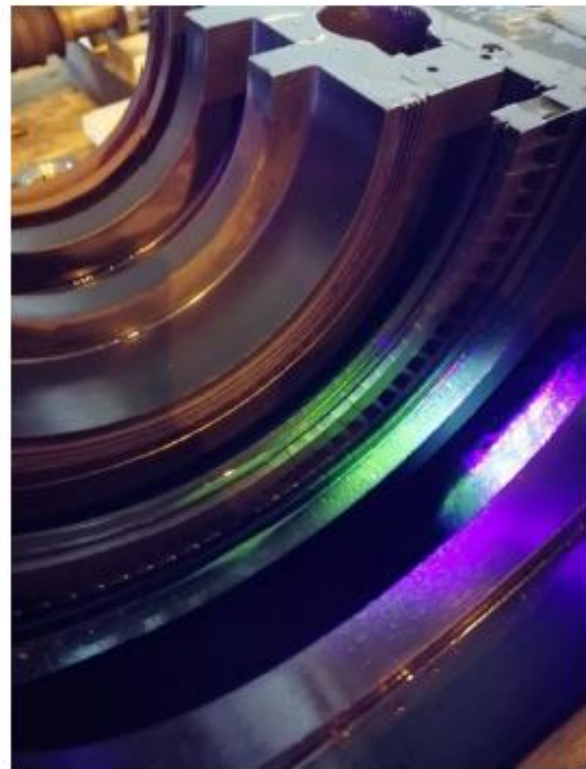
Magnetskom kontrolom dostupnog dijela skretnog aparata u donjoj i gornjoj polovici kućišta nisu uočene indikacije pukotina.

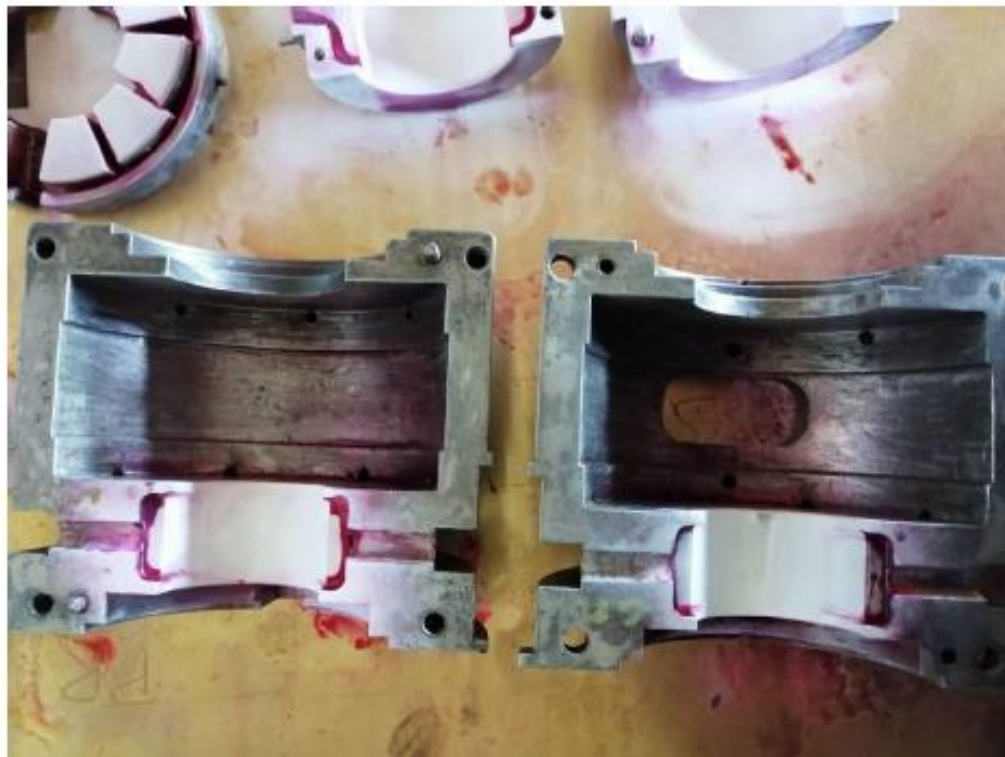
Penetranskom kontrolom obje polovice ležaja nisu uočene nedozvoljene indikacije rubnog nevezivanja, poroznosti ili pukotine na bijeloj kovini.

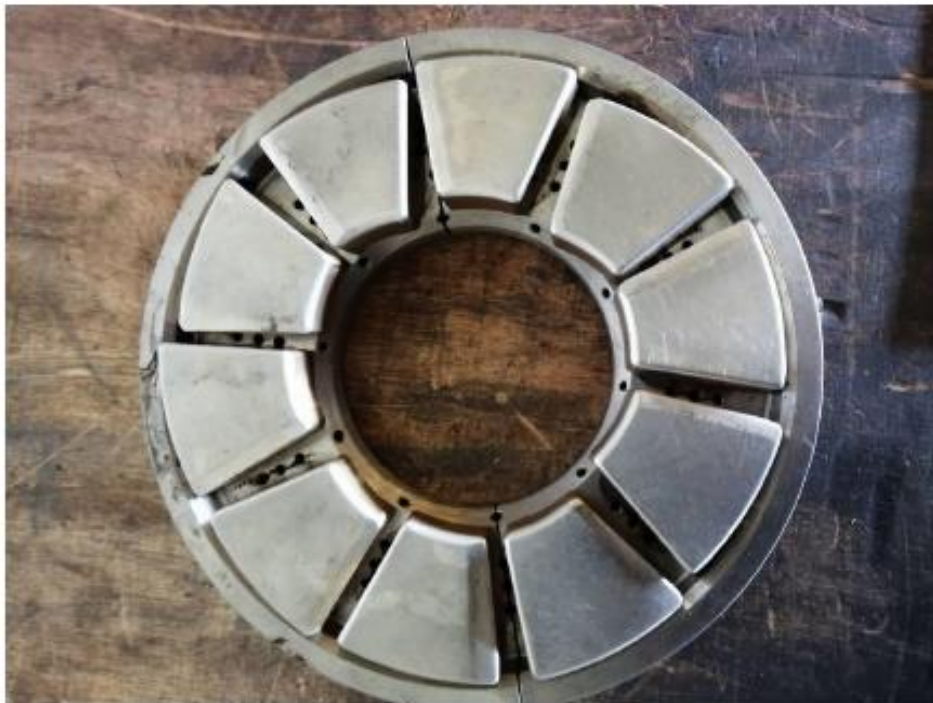
Izvršenim vizualnim pregledom na radnim segmentima rad-aks ležaja uočeni su risevi na bijeloj kovini koje je potrebno ručno ispolirati.

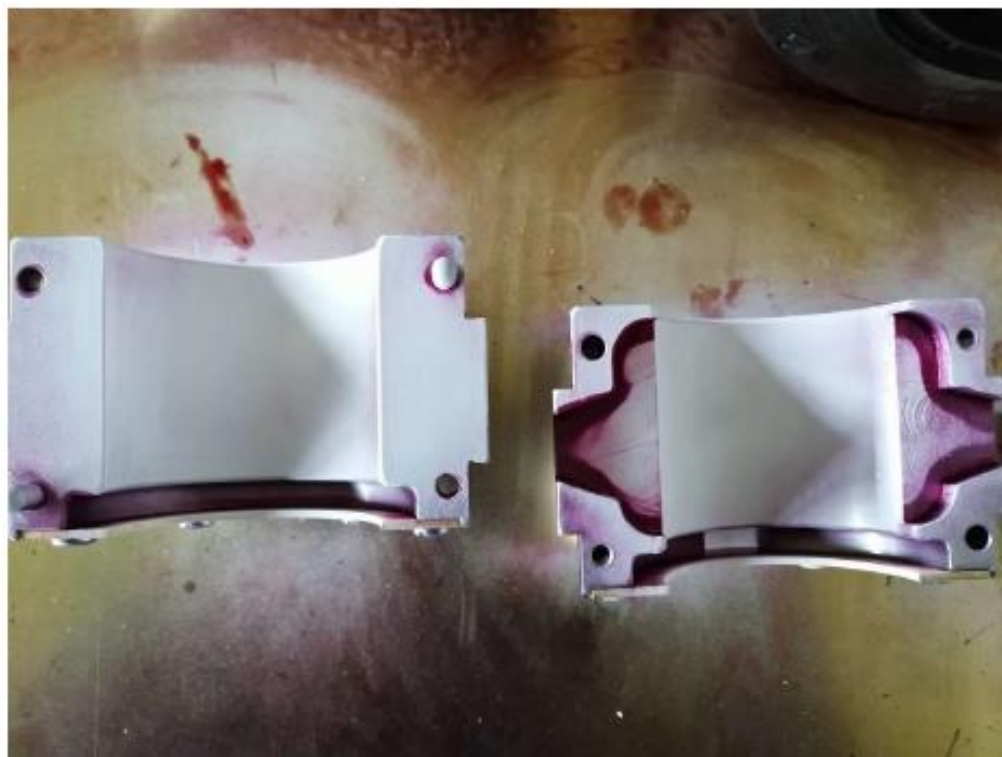
Penetranskom kontrolom obje polovice ležaja nisu uočene nedozvoljene indikacije rubnog nevezivanja, poroznosti ili pukotine na bijeloj kovini.

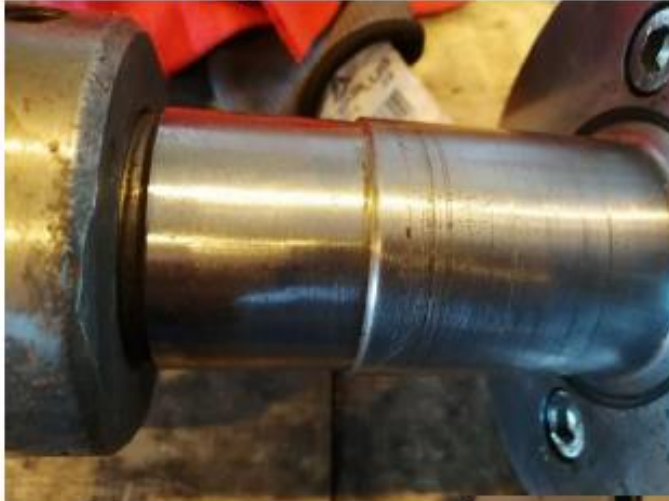
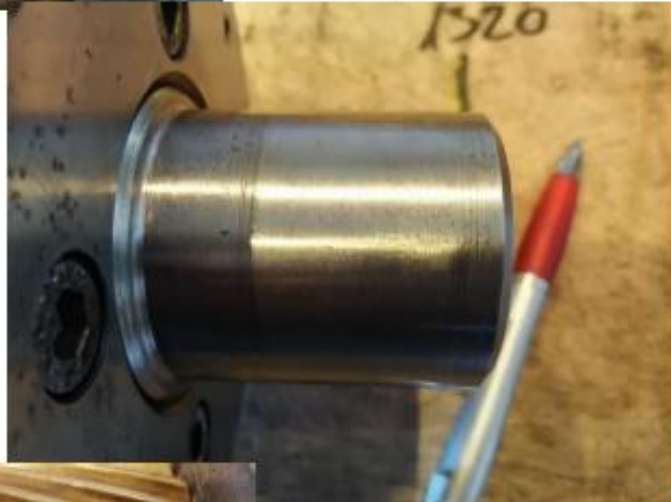
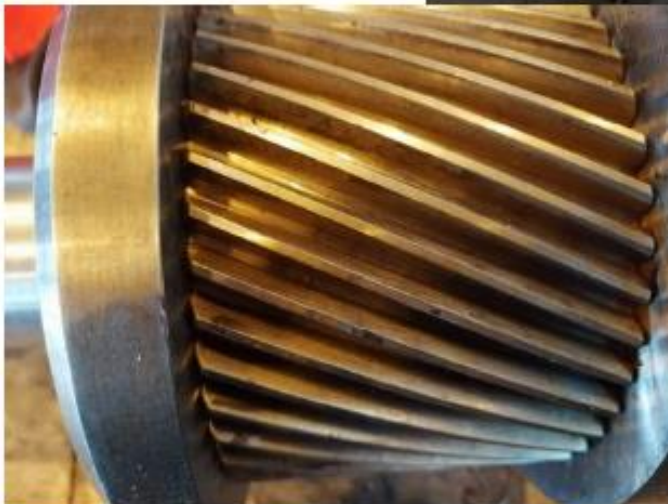
Vizualnim pregledom pogonskog zupčanika reduktora na prednjem i stražnjem rukavcu su uočeni risevi. Na ozubljenju su uočeni mjestimični tragovi korozije. Brusiti rukavce i očistiti korozijske naslage.

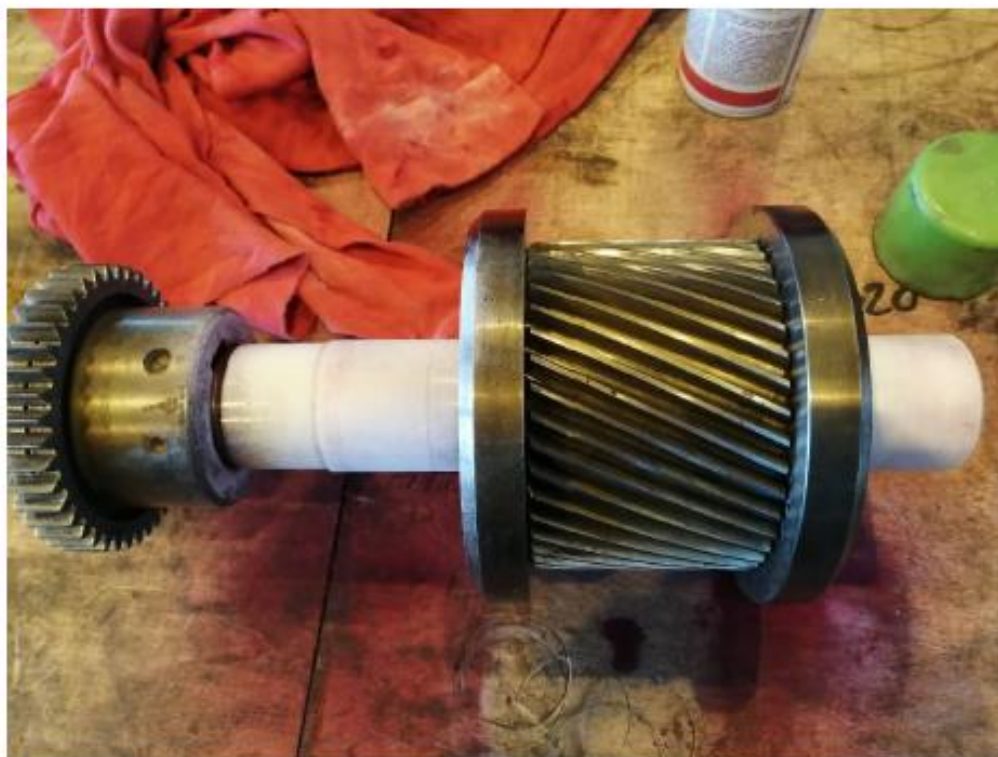
Penetrantskom kontrolom rukavaca pogonskog zupčanika nisu uočene indikacije pukotina i poroznosti.

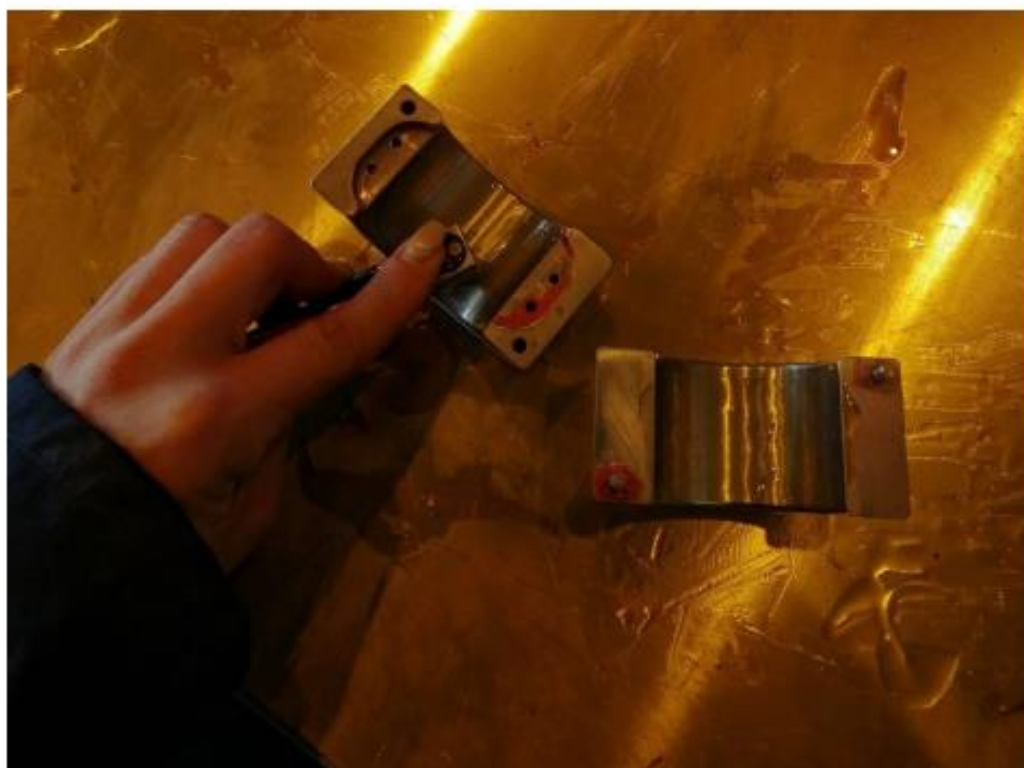
Provedenim ultrazvučnim ispitivanjem obje polovice radijalnog ležaja nisu pronađene nedozvoljene indikacije nevezivanja bijele kovine.

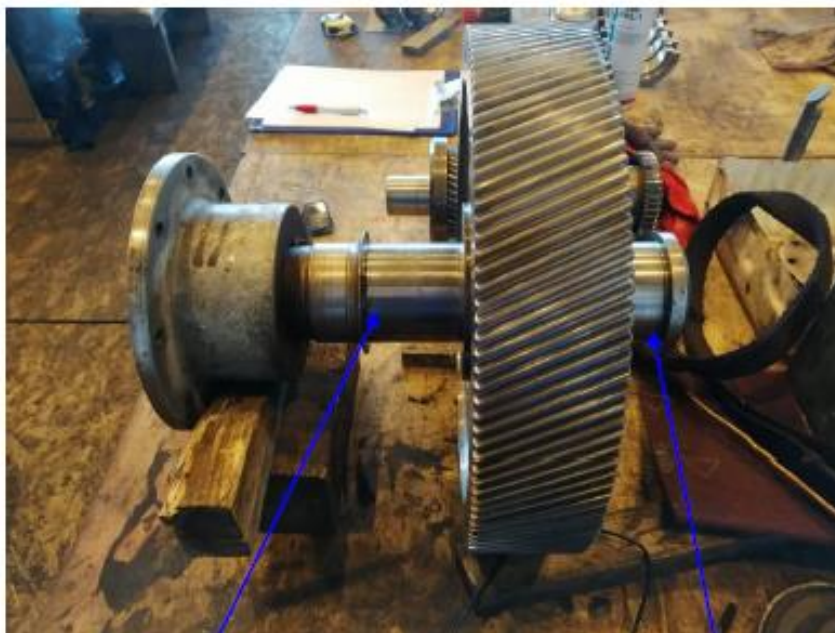
Vizualnim pregledom gonjenog zupčanika reduktora na prednjem i stražnjem rukavcu su uočeni risevi. Na ozubljenju su uočeni mjestimični tragovi korozije. Brusiti rukavce i očistiti korozijske naslage.

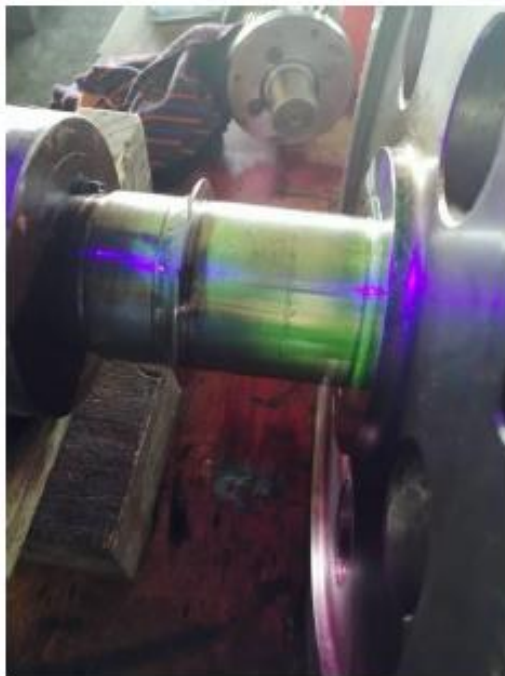
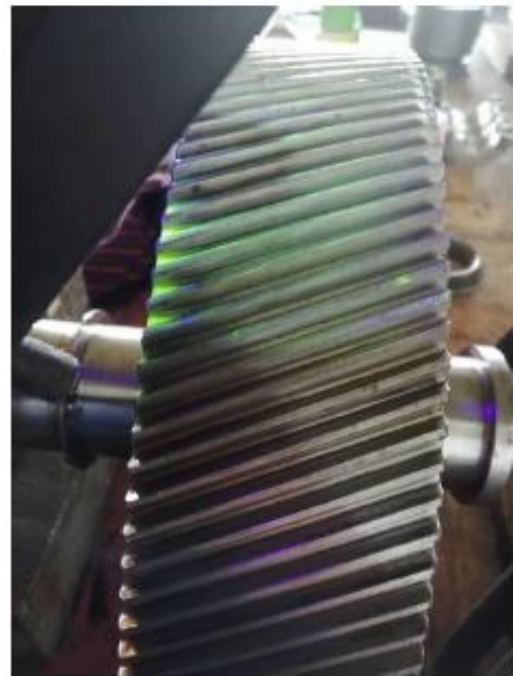
Magnetskom kontrolom ozubljenja, rukavaca i spojke gonjenog zupčanika reduktora nisu uočene indikacije pukotina.

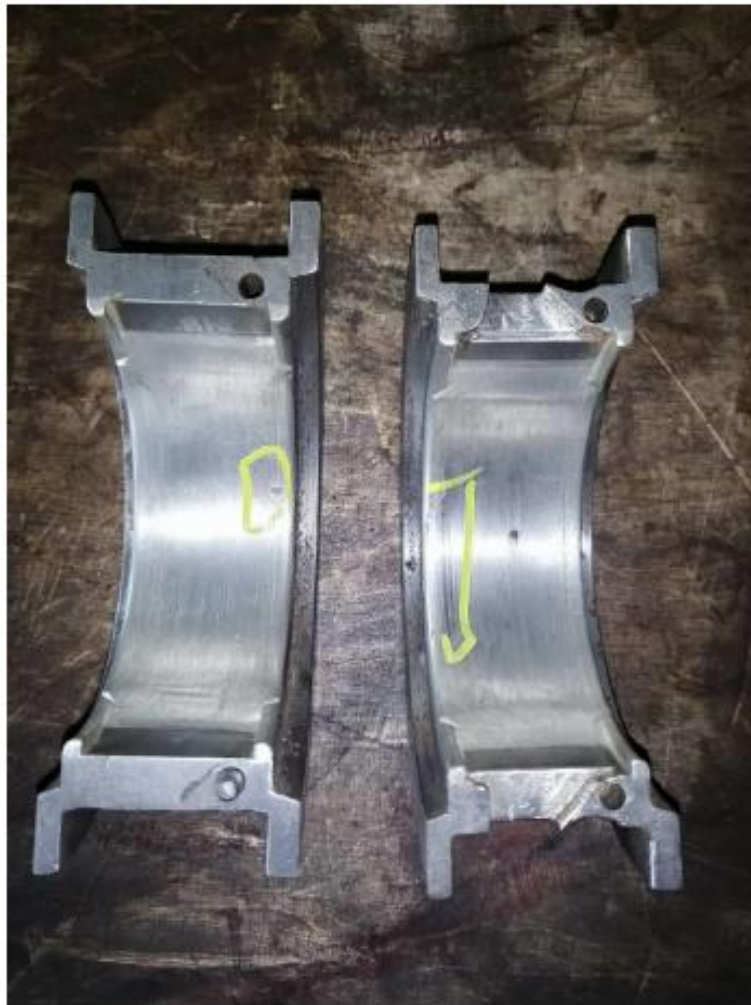
Izvršenim vizualnim pregledom obje polovice radijalnog ležaja uočena je oštećena i istrošena bijela kovina te ležaj dimenzionalno ne odgovara rukavcu.
