UTJECAJ NDT ISPITIVANJA NA ODRŽAVANJE TURBINSKOG POSTROJENJA

Master's thesis / Specijalistički diplomski stručni

2019

NDT kontrola je izvršena u razdoblju 19.04.-06.05.2019. u prostorijama TTK.

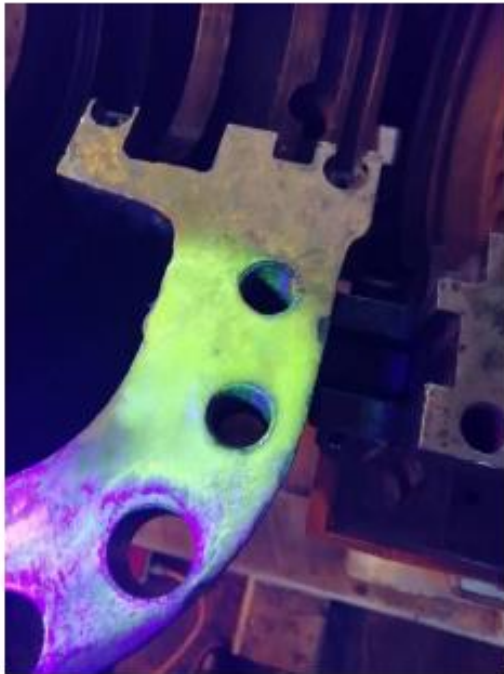
Donja polovica kućišta turbine

Magnetskom kontrolom dosjedne plohe i prijelaznih radijusa (nakon sanacije svih oštećenja) na GP i DP kućišta turbine nisu uočene indikacije pukotina.

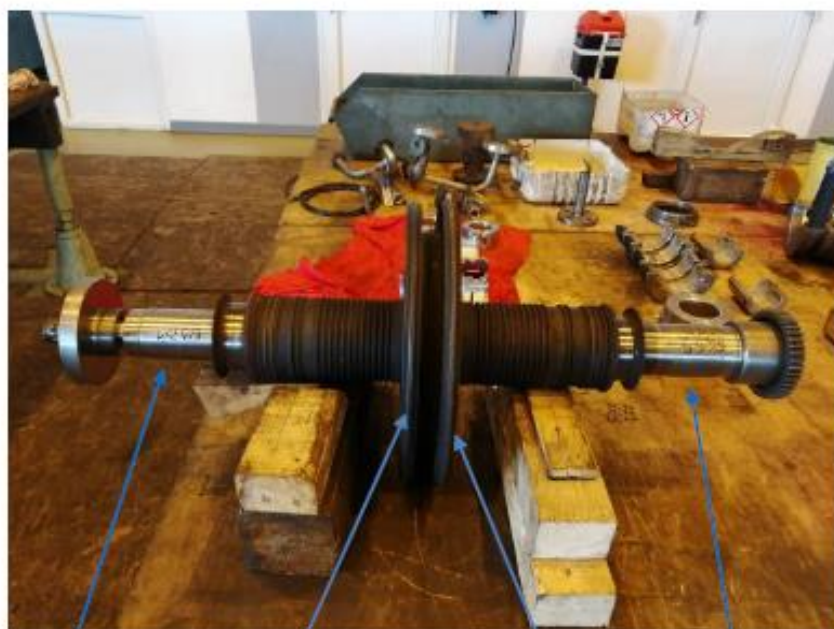
Rotor turbine

Vizualnim pregledom rotora turbine uočeni su risevi na prednjem i stražnjem rukavcu koje je potrebno ispolirati te nekoliko savnutih lopatica na Curtis A kolu.

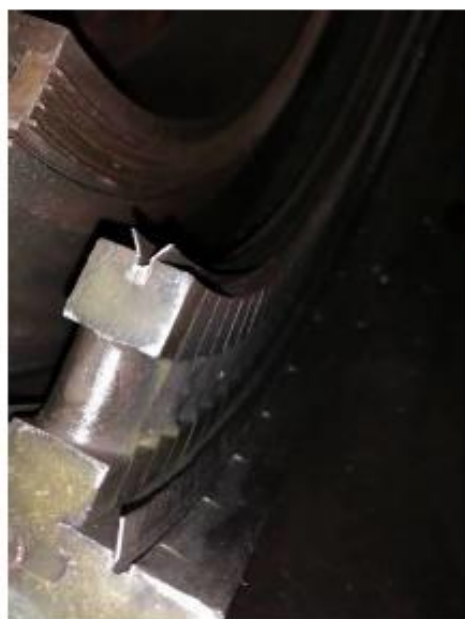
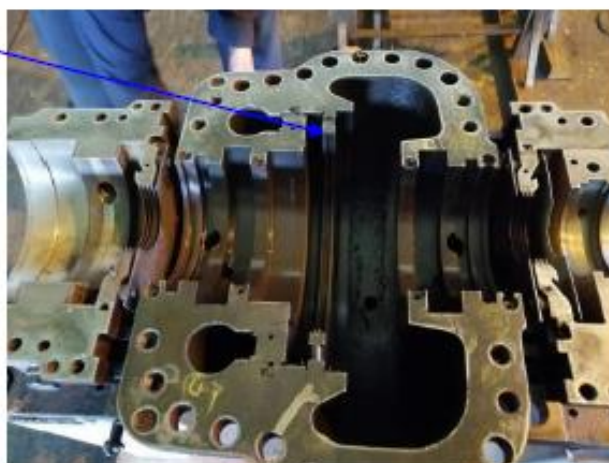
Donja polovica

Izvršenim vizualnim pregledom skretnog aparata (u obje polovice kućišta turbine) u gornjoj polovici kućišta uočeno je mehaničko oštećenje izlazne strane lopatica.

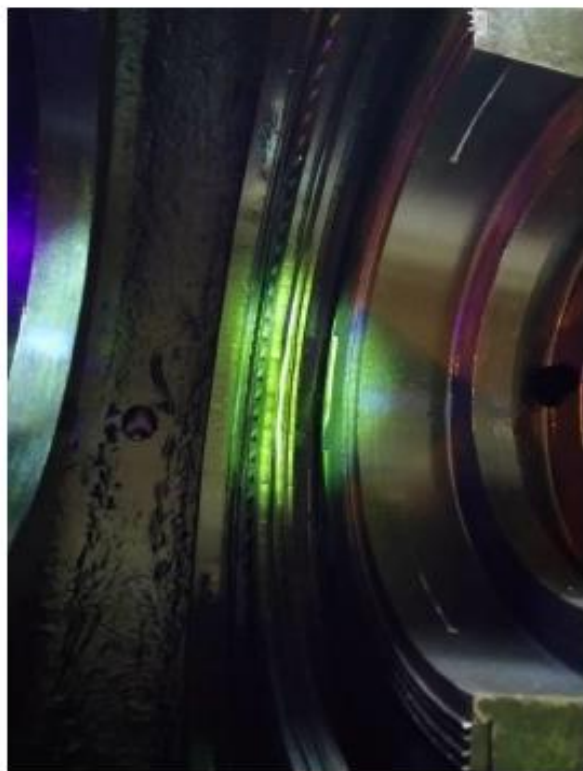
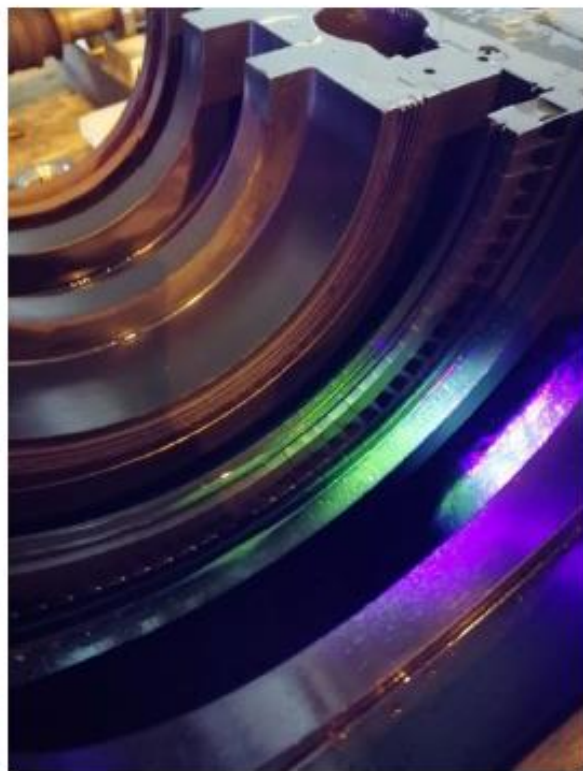
Magnetskom kontrolom dostupnog dijela skretnog aparata u donjoj i gornjoj polovici kućišta nisu uočene indikacije pukotina.

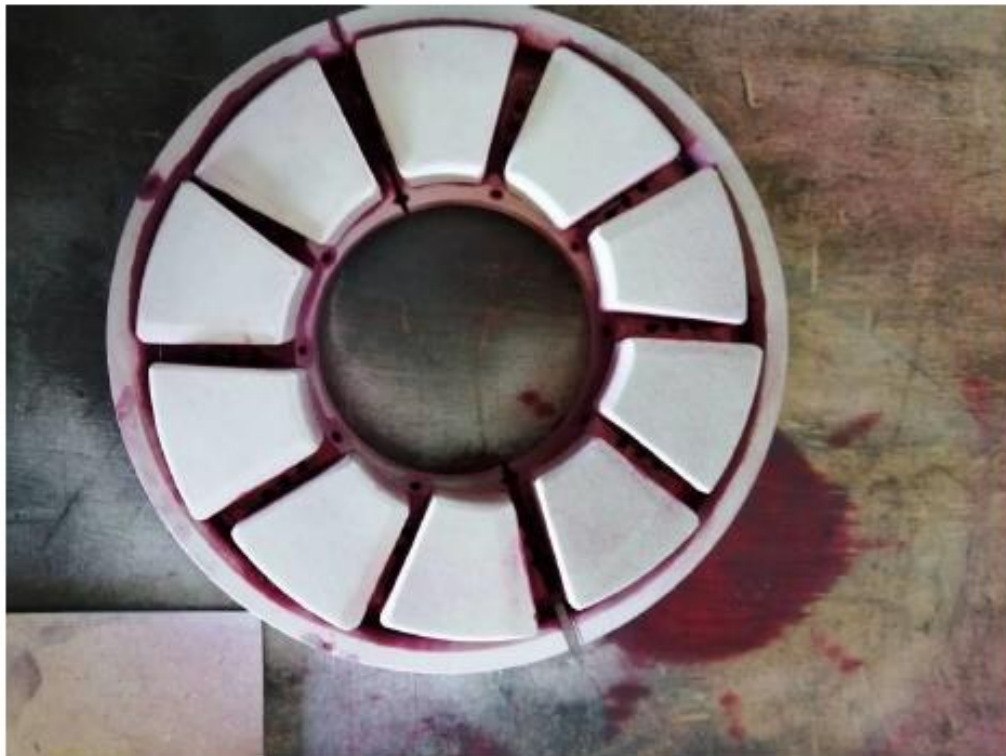
Penetrantskom kontrolom segmenata ležaja (radni) nisu uočene nedozvoljene indikacije rubnog nevezivanja, poroznosti ili pukotine na bijeloj kovini.

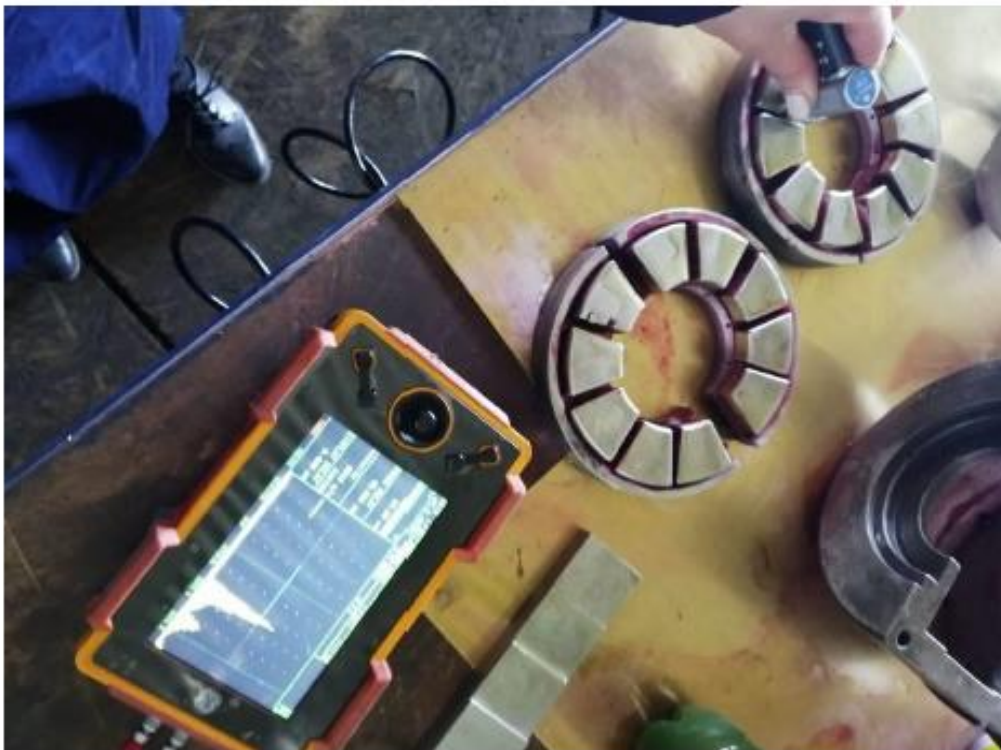
Provedenim ultrazvučnim ispitivanjem radnih segmenata radijalno-aksijalnog ležaja nisu pronađene nedozvoljene indikacije nevezivanja bijele kovine.

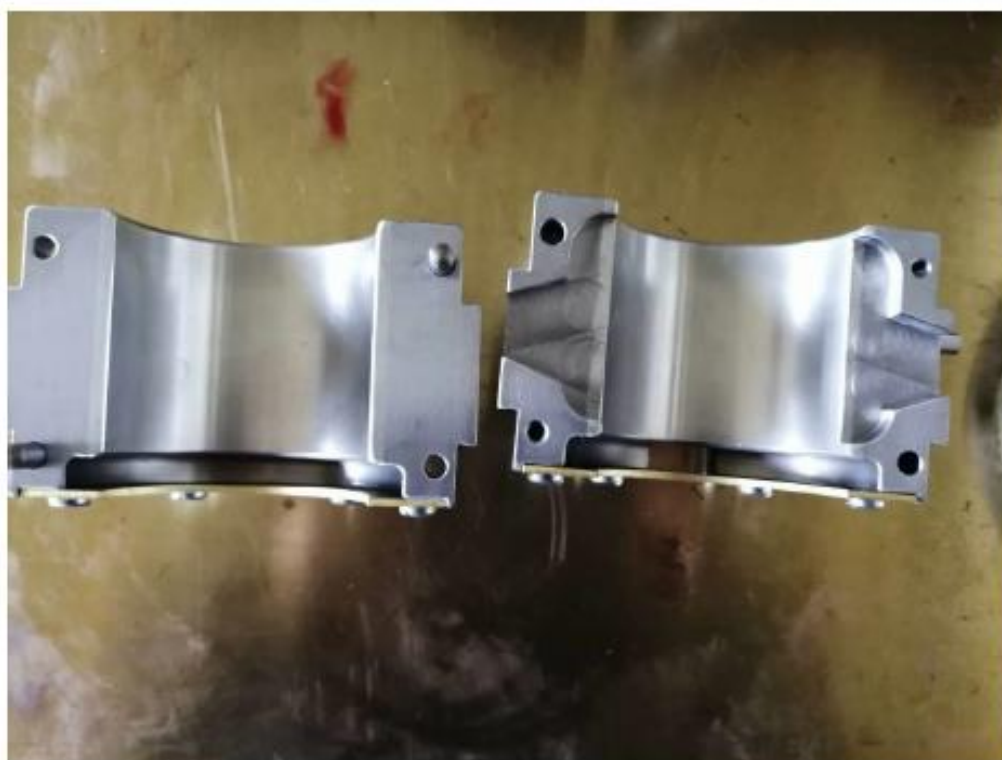
Izvršenim vizualnim pregledom obje polovice radijalnog ležaja nisu uočena oštećenja bijele kovine.

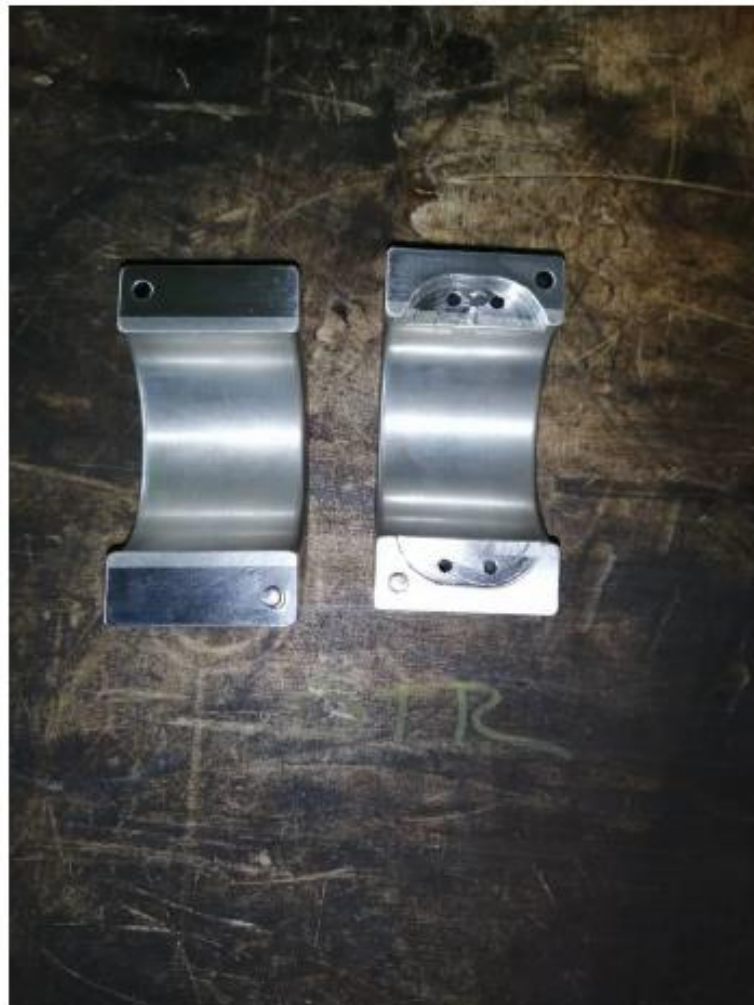
Izvršenim vizualnim pregledom obje polovice novog radijalnog ležaja kojeg je dostavio Kupac nisu uočena oštećenja na bijeloj kovini.
