# **ANALIZA NESREĆA U RAFINERIJI TESORO MARTINEZ**

**Master's thesis / Specijalistički diplomska stručni**

**2020**

# **ACCIDENT ANALYSIS IN TESORO MARTINEZ REFINERY**

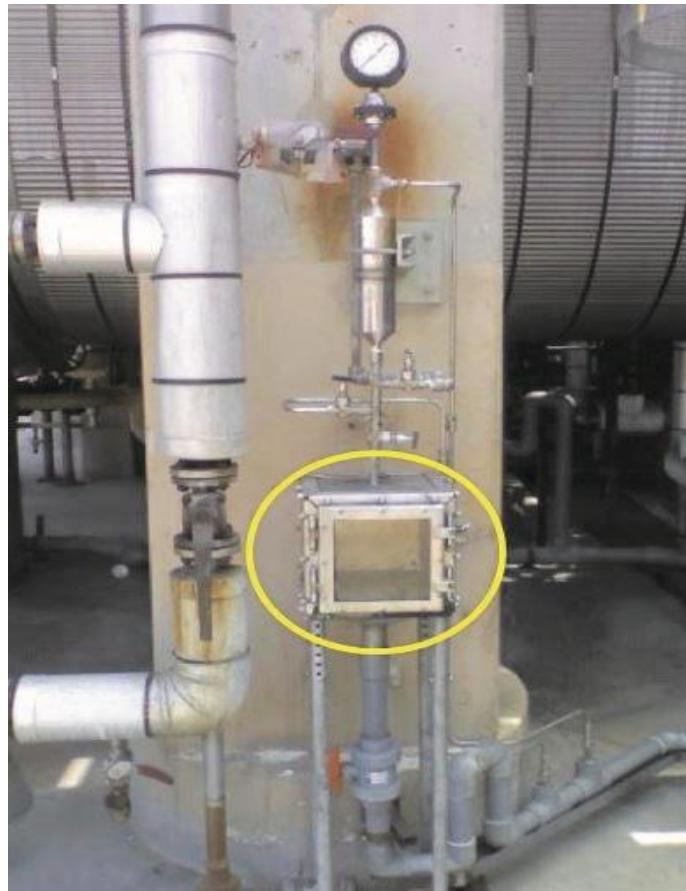
Tesorovi zapisi govore da sustav uzorkovanja kiseline jedinice alkilacije sumporne rafinerije u Rafineriji ima veći potencijal za izloženost operatera kiselinama od onih koji se koriste u drugoj Tesoro rafineriji u Kaliforniji, Tesorovoj rafineriji u Los Angelesu, koja koristi kućište oko sustava za uzorkovanje kako bi zaštitila operatore iz potencijalnog kiselinskog spreja (slika 9).

*Slika 9: Fotografija uzorka sumporne kiseline u rafineriji Tesoro u Los Angelesu. Ovaj sustav uzorka uključuje kućište na mjestu uzorka radi zaštite operatera od potencijalnog prskanja kiselinom. [Proces safety culture case study Martinez, California, No. 2014-02-I-CA]*

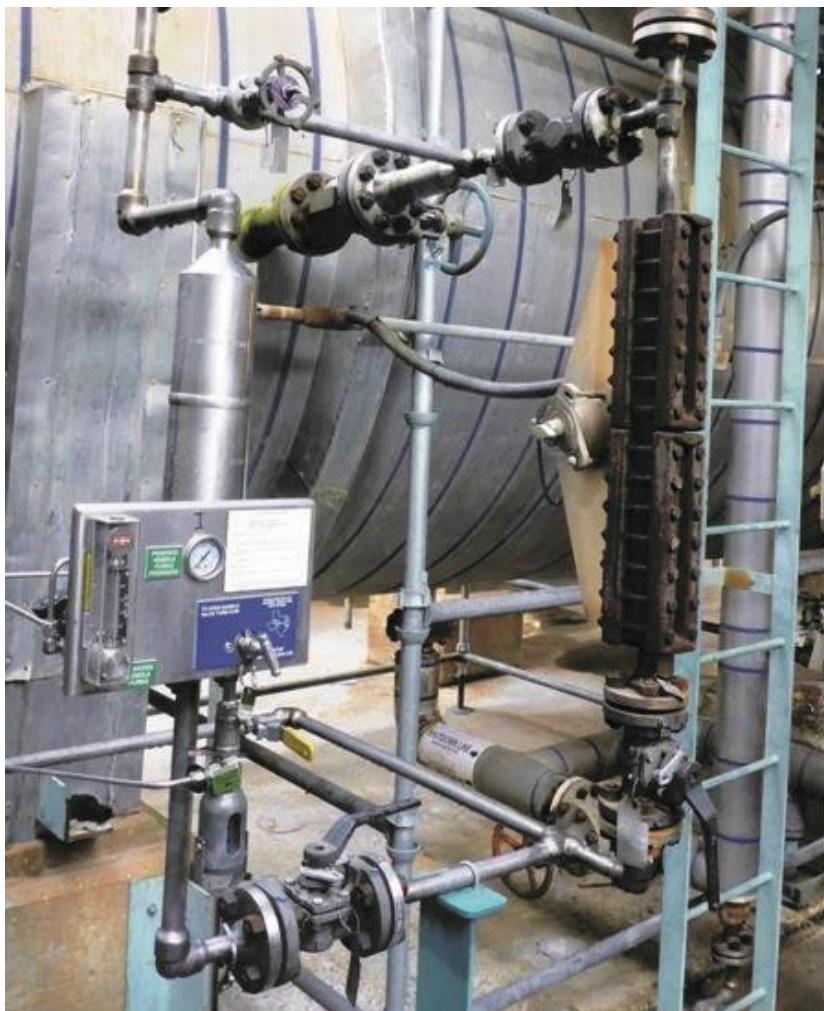
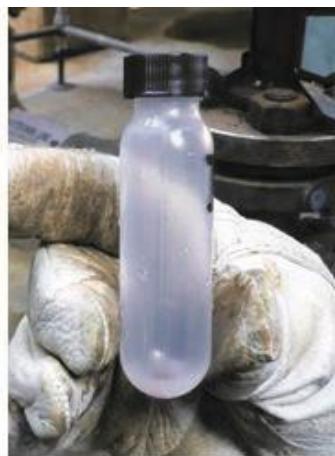
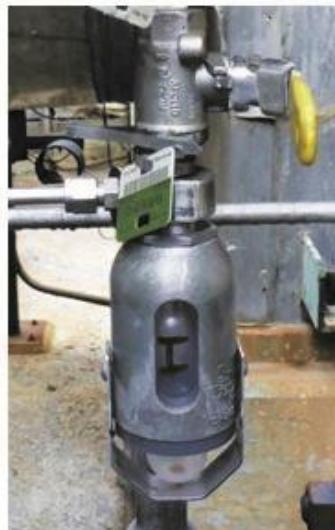
Oprema za uzorkovanje sumporne kiseline tvrtke X rafinerije (Slika 10) slična je inherentno sigurnijem sustavu koji je Tesoro instalirao, ali ga ukinuo iz uporabe. Tvrta X pokrenula je napore na nadogradnji uzorka stanica za alkilaciju u 2012. Dizajn opravdanja za nadogradnju uključuje poboljšani dizajn koji bi bio sigurniji jer bi umanjio mogućnost izloženosti radnika sumpornoj kiselini. Tvrta X također koristi snažniji cijevni materijal zbog „izuzetno visoke“ korozivnosti sumporne kiseline. Tvrta X je ove sisteme uzoraka instalirala 2013. godine, a CSB je saznao da iako su ovi problemi imali pouzdanosti slične onima koje je imao Tesoro Martinez, tvrtka X uspješno je prešla na svoje robusnije uzorke.

*Slika 10: Fotografija uzorka sumporne kiseline u rafineriji tvrtke X. Fotografija s lijeve strane prikazuje tipičnu stanicu za uzorke koju radnici tvrtke X koriste za dobivanje uzorka sumporne kiseline. Fotografija u gornjem desnom dijelu prikazuje tipičnu bocu s uzorcima, a fotografija u donjem desnom dijelu prikazuje bocu s uzorkom za postavljanje uzorka. [Proces safety culture case study Martinez, California, No. 2014-02-I-CA]*

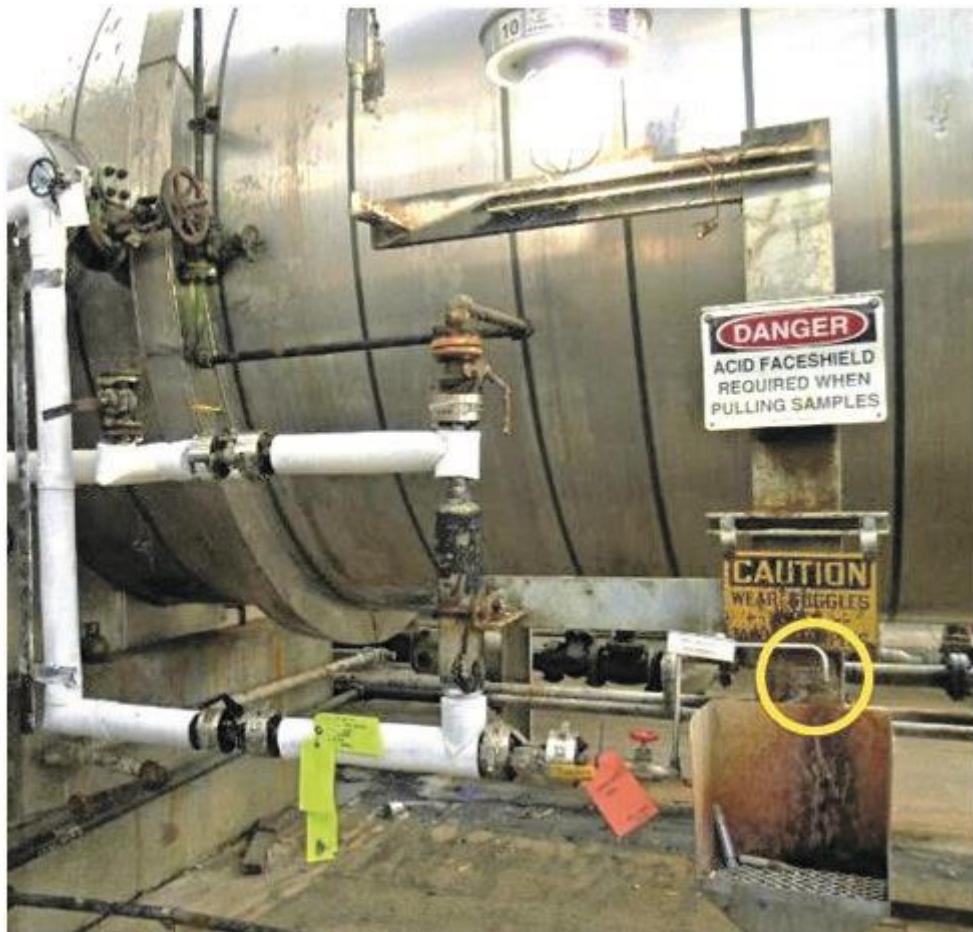
Oprema za uzorkovanje kiseline u postrojenju za alkiliranje sumporne kiseline u rafineriji tvrtke Y također je robusnija od sustava u Tesoro Martinezu koji je sudjelovao u incidentu 12. veljače 2014. godine. Tvrta Y oprema za uzorkovanje kiseline sastoji se prije svega od cjevovoda s samo kratkim presjekom cijevi koje se koriste za skupljanje uzorka kiseline (slika 11). Oprema za uzorkovanje (cjevovodi, ventili i cijevi) koju koristi tvrtka Y bolje je dizajnirana i održavana od opreme u rafineriji Tesoro Martinez (lijeva fotografija na slici 3).

Slika 11: Fotografija uzorka sumporne kiseline u rafineriji tvrtke Y. Fotografija prikazuje tipičnu stanicu za uzorkovanje sumporne kiseline u rafineriji. Žuti krug identificira mjesto na kojem operator dobiva uzorak kiseline. [Proces safety culture case study Martinez, California, No. 2014-02-I-CA]
