**Remont nizvodnog turbinskog  
zatvarača na Agregatu "A" u HE  
Čakovec**

**Overhaul of the downstream turbine  
shutter at Unit „A“ of HPP Čakovec**

Završni rad

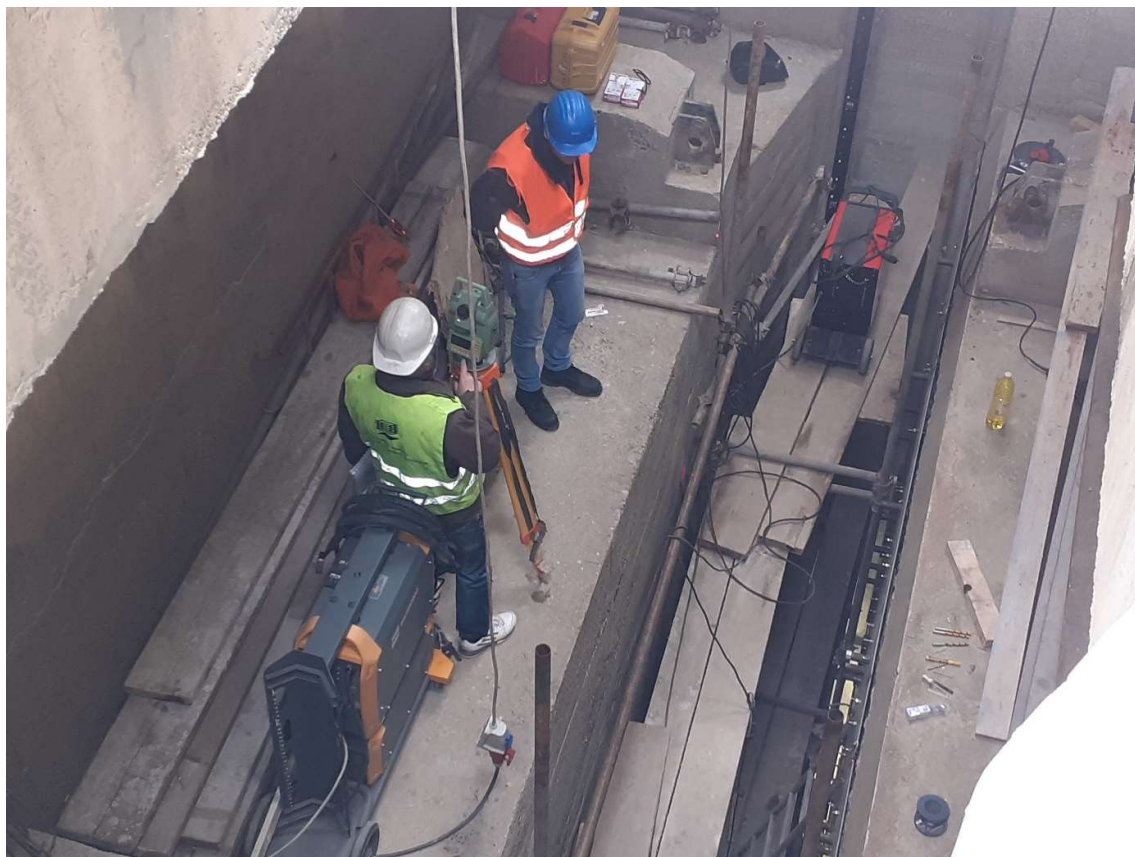
**Slika 4.27** Geodetsko snimanje položaja i ravnosti novih ploča i novih tračnica

Nakon postavljanja i zavarivanja ploča a prije ubrizgavanja betona iza ploča brtveće stijene potrebno je uraditi geodetska snimanja položaja ploča i novih tračnica. Cilj snimanja je da se potvrde zahtijevane dimenzije i položaj novih ploča brtveće stijene i novih tračnica nakon sanacije. Geodetski izvještaj je ujedno i potvrda ravnosti i točnosti položaja novih ploča i novih tračnica u usporedbi sa starima.

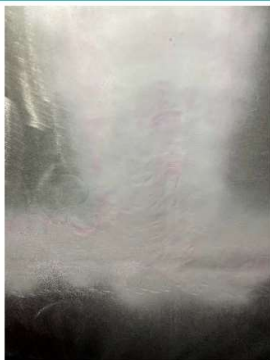
Slika 1. PT zavara između ploča brtvene stijene

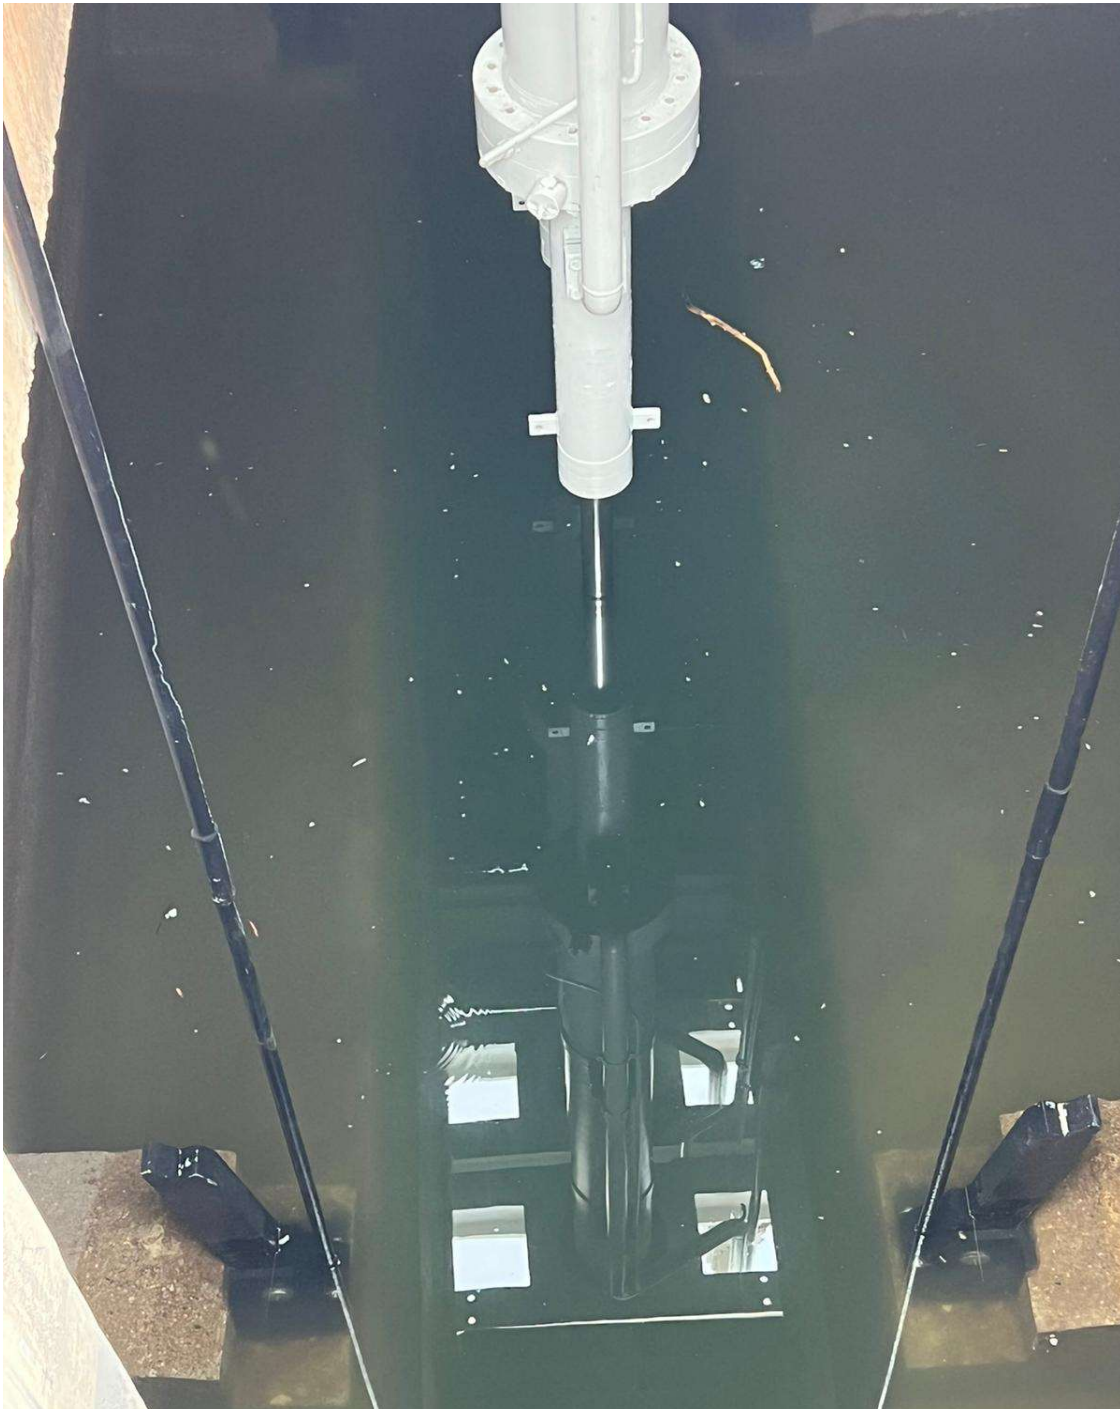
Dimenzionalne kontrole svih traženih veličina obavljene su paralelno sa izvođenjem svake etape radova i po završetku svih radova te su u projektiranim granicama, dok je vizualnim pregledima utvrđen uredan rad i potpuno brtvljenje zatvarača.

**Slika 5.1** Mokra proba zatvarača (ispitivanja kod punog protočnog trakta)
