# UTJECAJ NDT ISPITIVANJA NA ODRŽAVANJE TURBINSKOG POSTROJENJA

**Trgovčić, Antonija**

**Master's thesis / Specijalistički diplomski stručni**

**2019**

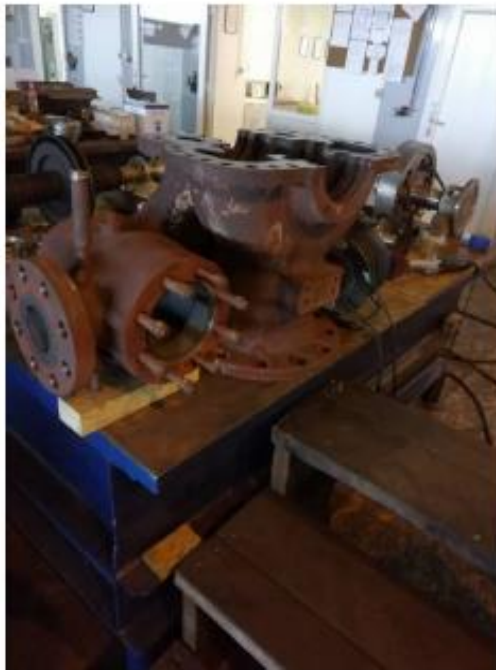
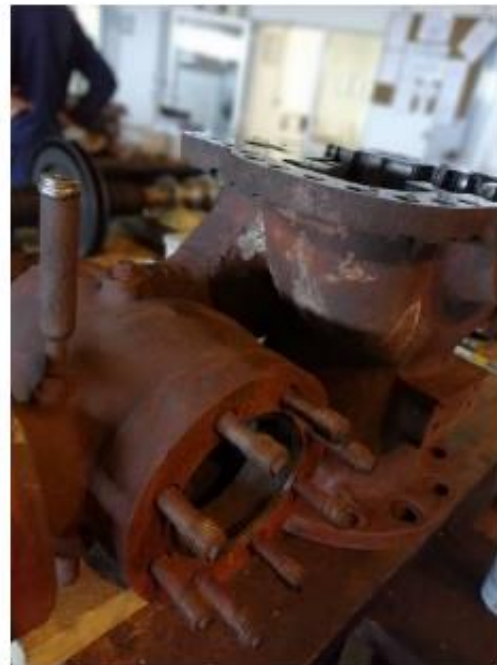
### Gornja polovica kućišta turbine

- oštećenje duboko 4 mm

- oštećenje duboko 2 mm

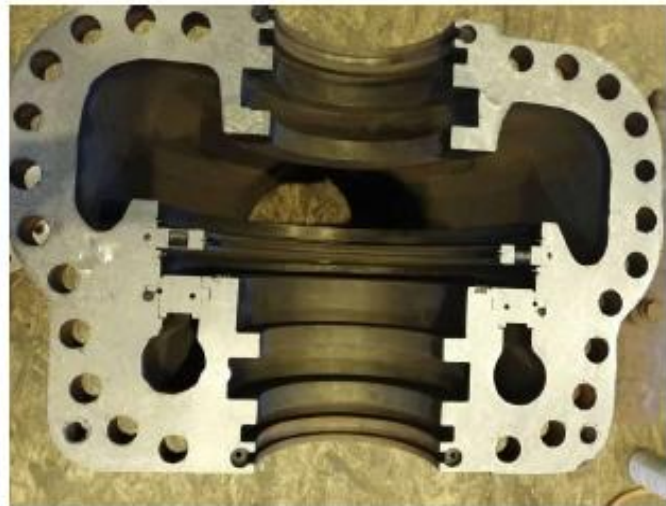
Dosjedna ploha na gomjoj polovici kućišta turbine - nakon sanacije oštećenja

Izvršen je vizualni pregled dosjedne plohe donje i gornje polovice kućišta turbine nakon sanacije oštećenja. Nisu uočena oštećenja ni pukotine.

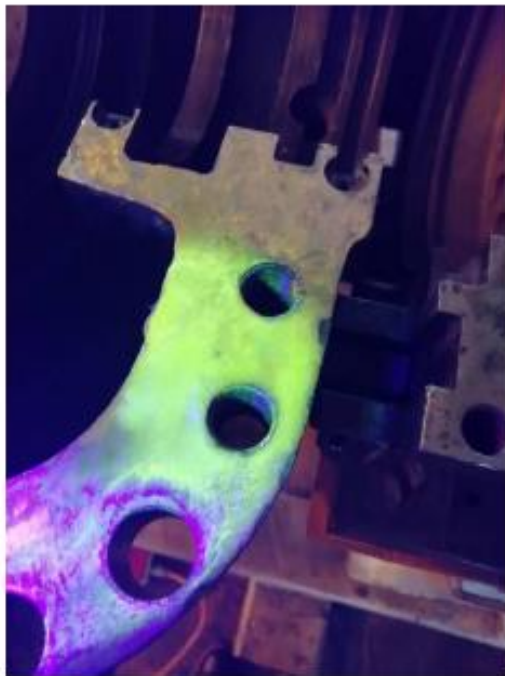
Donja polovica kućišta turbine

Magnetskom kontrolom dosjedne plohe i prijelaznih radijusa (nakon sanacije svih oštećenja) na GP i DP kućišta turbine nisu uočene indikacije pukotina.

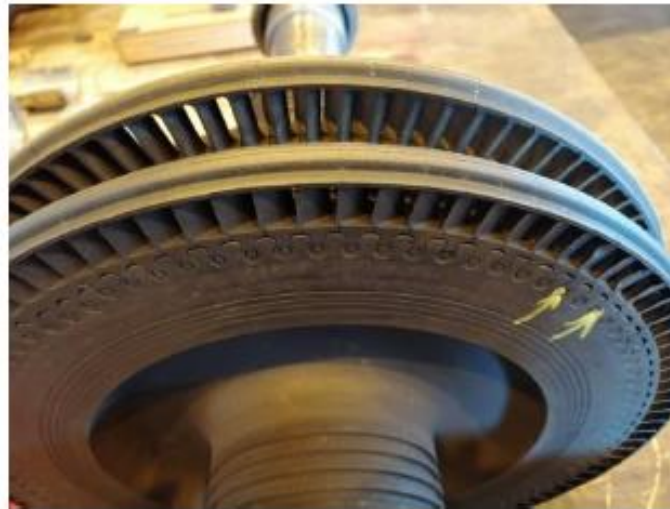
Vizualnim pregledom rotora turbine uočeni su risevi na prednjem i stražnjem rukavcu koje je potrebno ispolirati te nekoliko savnutih lopatica na Curtis A kolu.

Savinute lopatice na Curtis A kolu

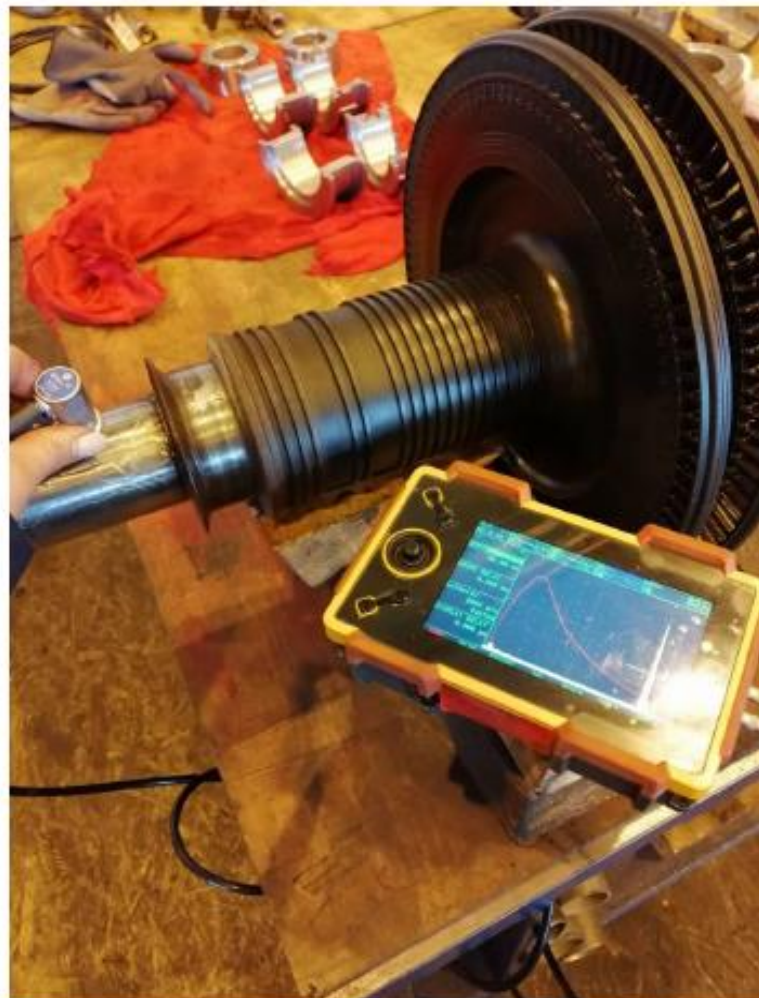
Provedenim ultrazvučnim ispitivanjem rukavaca rotora nisu pronađene nedozvoljene indikacije.

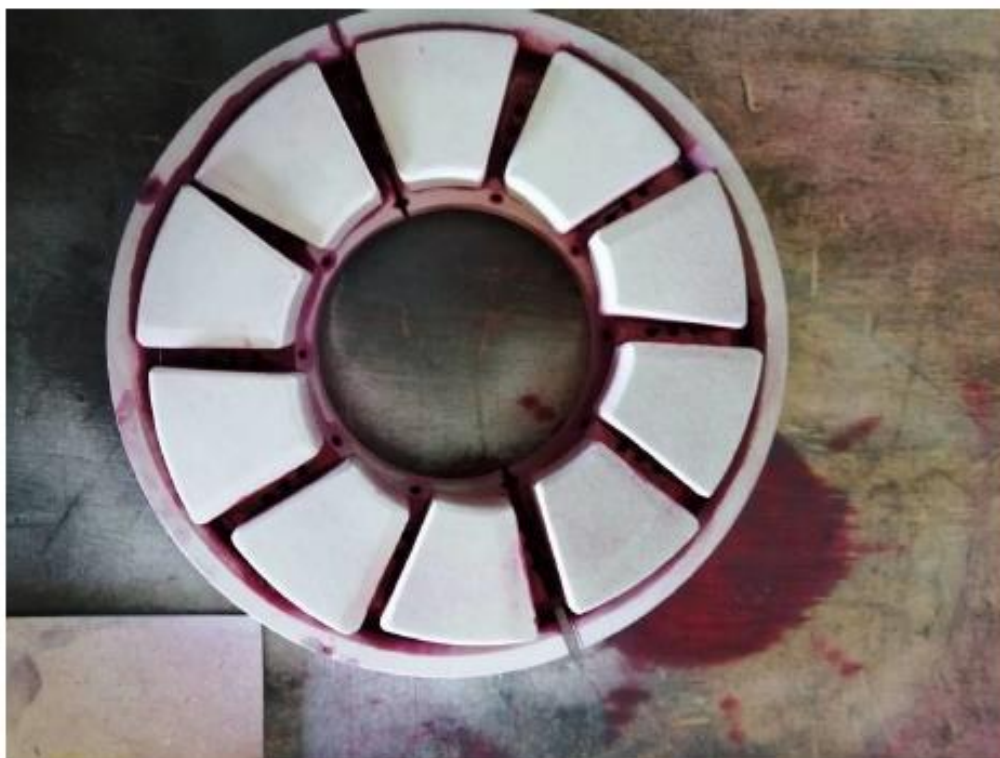
Penetrantskom kontrolom segmenata ležaja (radni) nisu uočene nedozvoljene indikacije rubnog nevezivanja, poroznosti ili pukotine na bijeloj kovini.

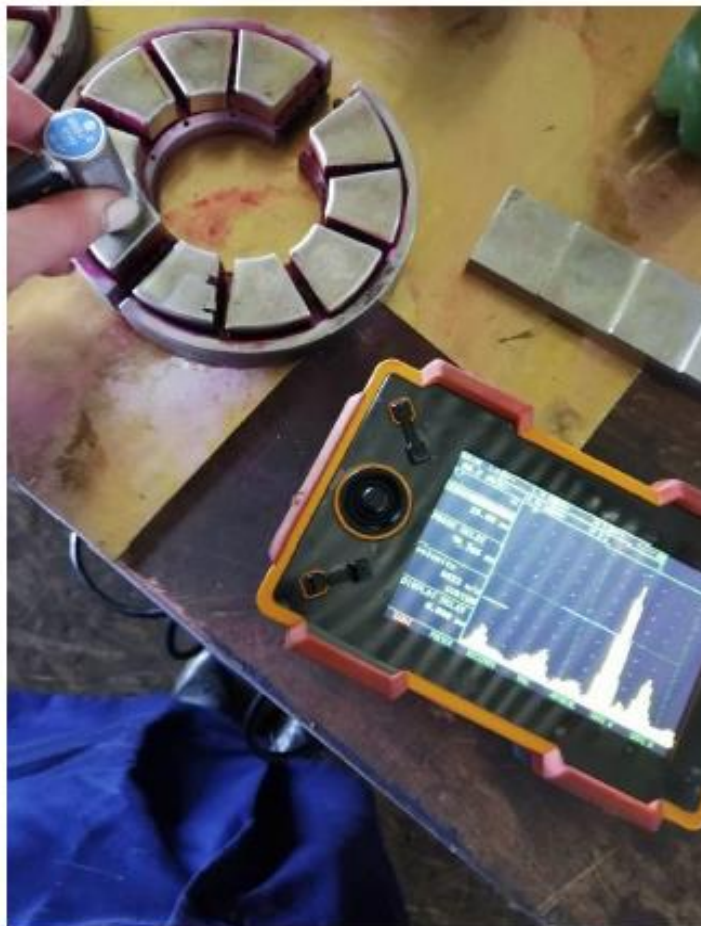
Provedenim ultrazvučnim ispitivanjem 9 kom neradnih segmenata radijalno-aksijalnog ležaja nisu pronađene nedozvoljene indikacije nevezivanja bijele kovine. 1 segmenat je jako oštećen, što je već navedeno u izvještajima VT i PT kontrole.

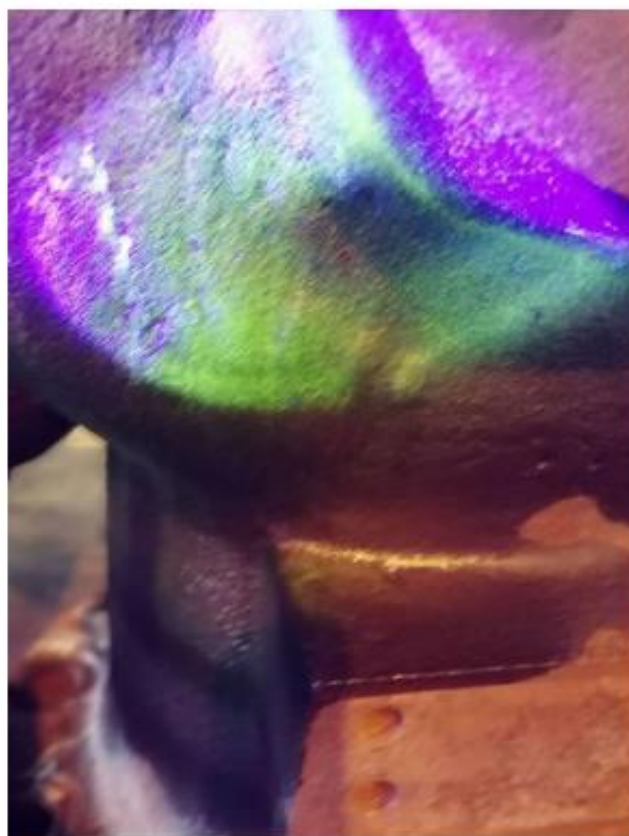
Magnetskom kontrolom prijelaznih radijusa na kućištu BZV-a nisu uočene indikacije pukotina. Uočena su oštećenja na ulaznom dijelu koja su obrađena u izvještaju VT kontrole.

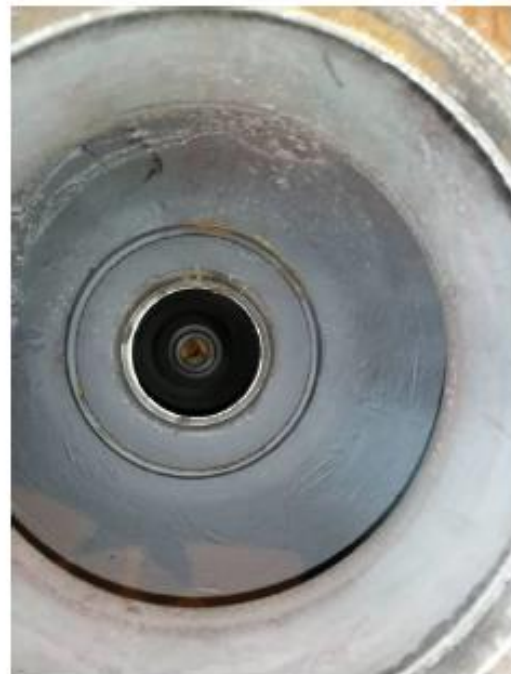
Sjedište

Izvršenim vizualnim pregledom sjedišta BZV-a uočene su naslage korozije.

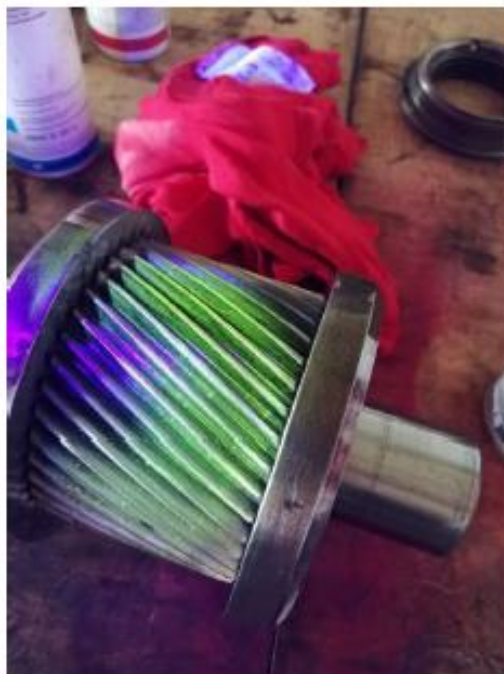
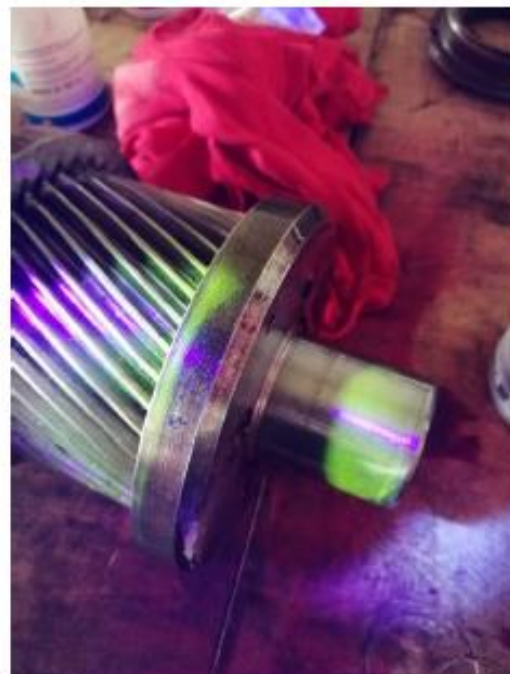
TTK-165-A

Magnetskom kontrolom ozubljenja, rukavaca i spojke pogonskog zupčanika reduktora nisu uočene indikacije pukotina.

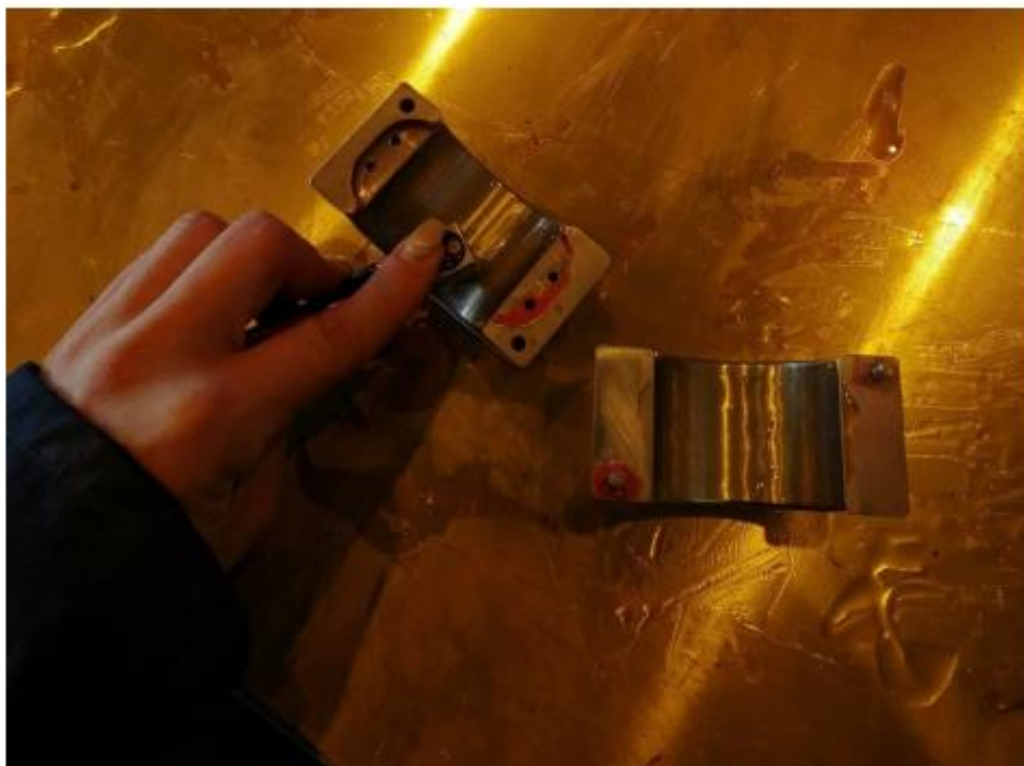
TTK-161-A

Provedenim ultrazvučnim ispitivanjem obje polovice radijalnog ležaja nisu pronađene nedozvoljene indikacije nevezivanja bijele kovine.

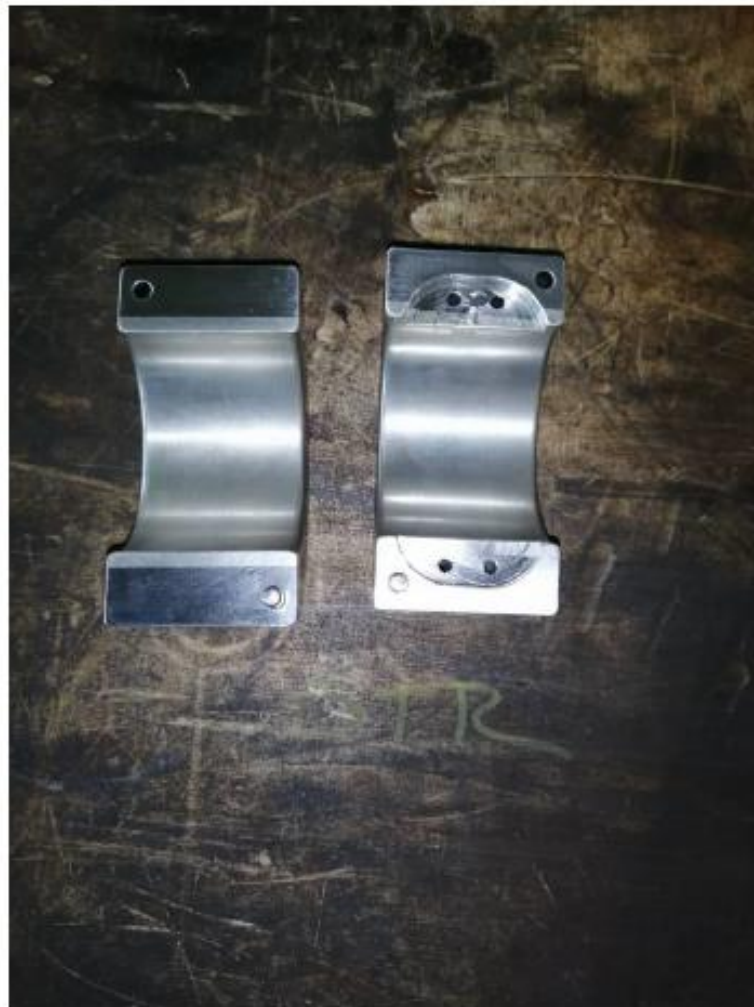
TTK-163-A

Izvršenim vizualnim pregledom obje polovice novog radijalnog ležaja kojeg je dostavio Kupac nisu uočena oštećenja na bijeloj kovini.

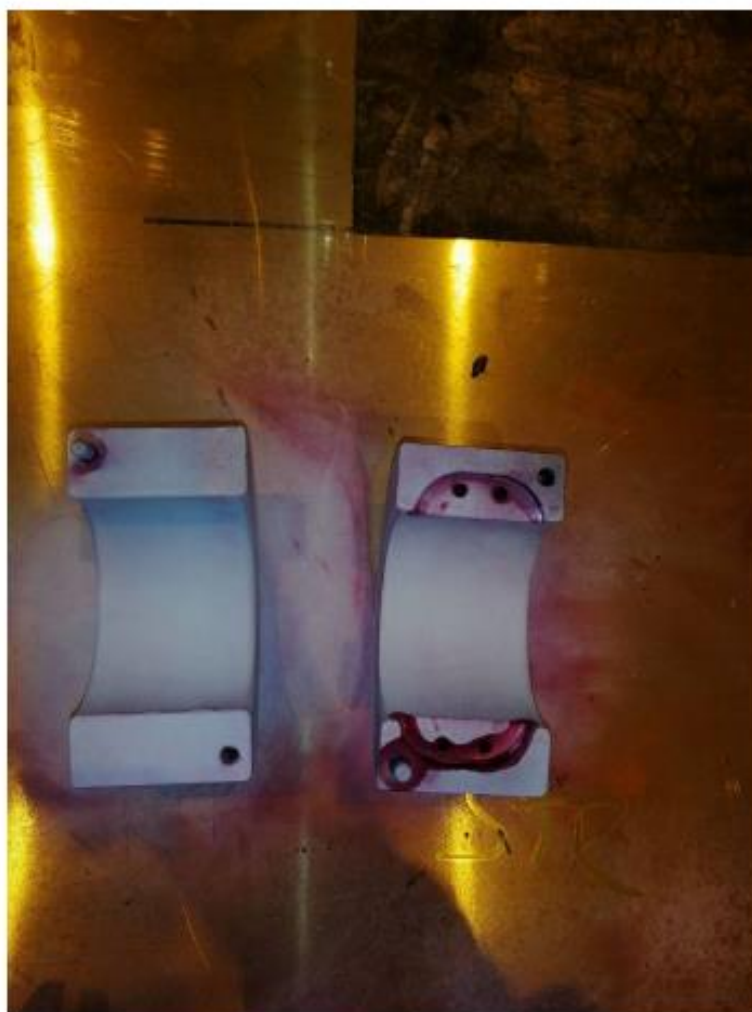
TTK-164-A

Penetranskom kontrolom obje polovice ležaja nisu uočene nedozvoljene indikacije rubnog nevezivanja, poroznosti ili pukotine na bijeloj kovini.

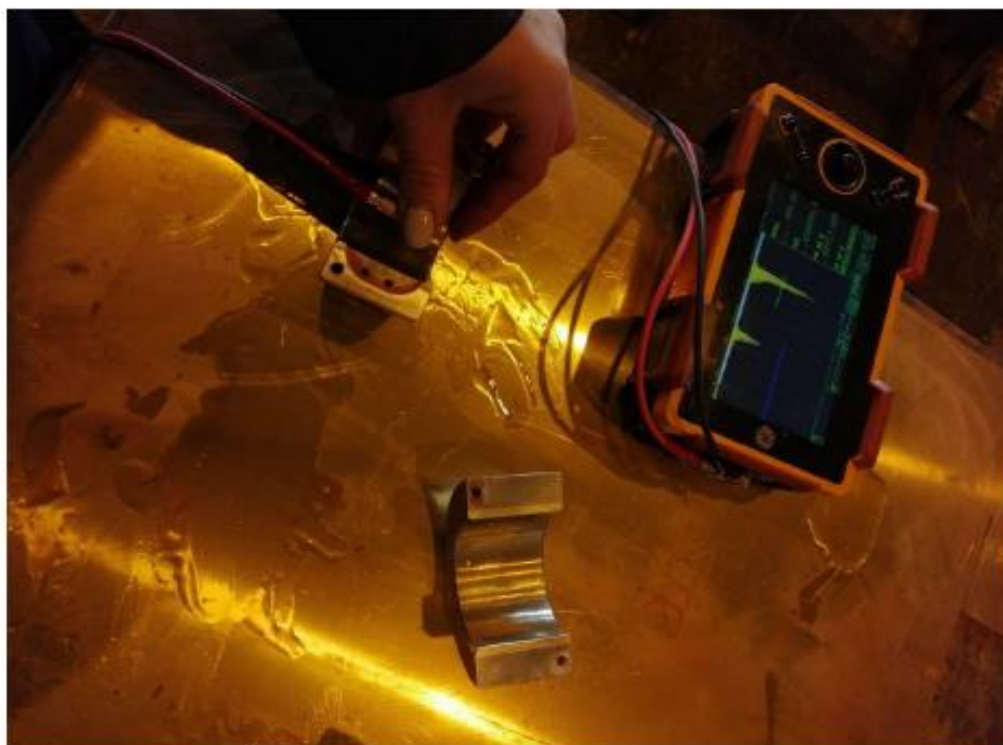
TTK-161-A

Provedenim ultrazvučnim ispitivanjem obje polovice radijalnog ležaja nisu pronađene nedozvoljene indikacije nevezivanja bijele kovine.

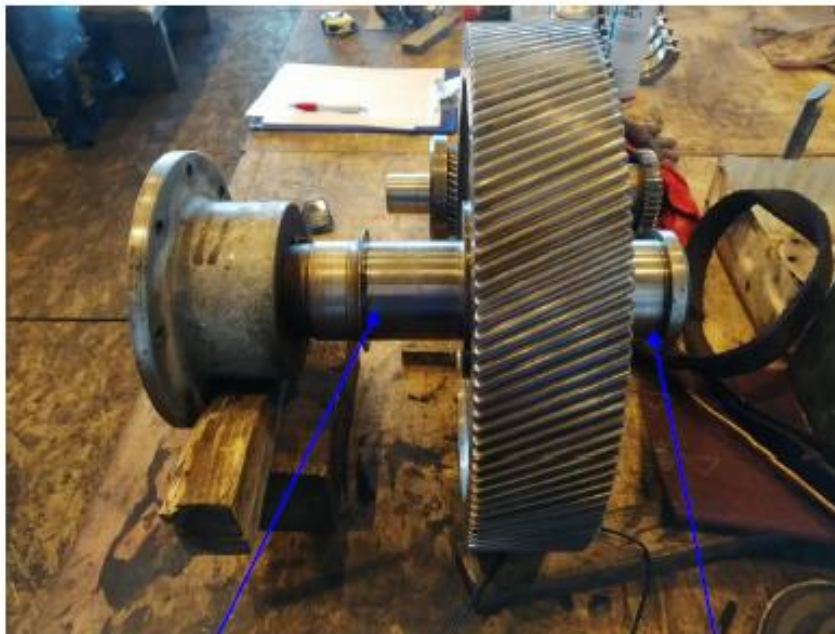
Vizualnim pregledom gonjenog zupčanika reduktora na prednjem i stražnjem rukavcu su uočeni risevi. Na ozubljenju su uočeni mjestimični tragovi korozije. Brusiti rukavce i očistiti korozijske naslage.

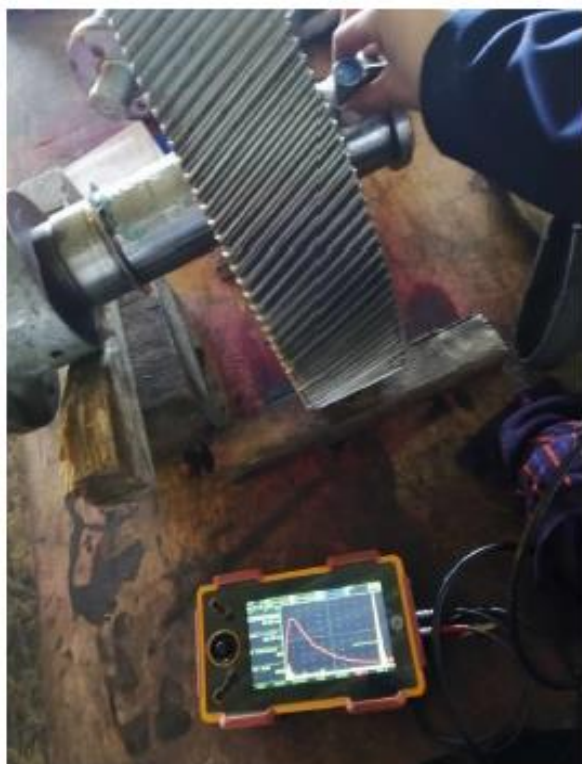
TTK-151-A

Provedenim ultrazvučnim ispitivanjem rukavaca gonjenog zupčanika reduktora nisu pronađene nedozvoljene indikacije.

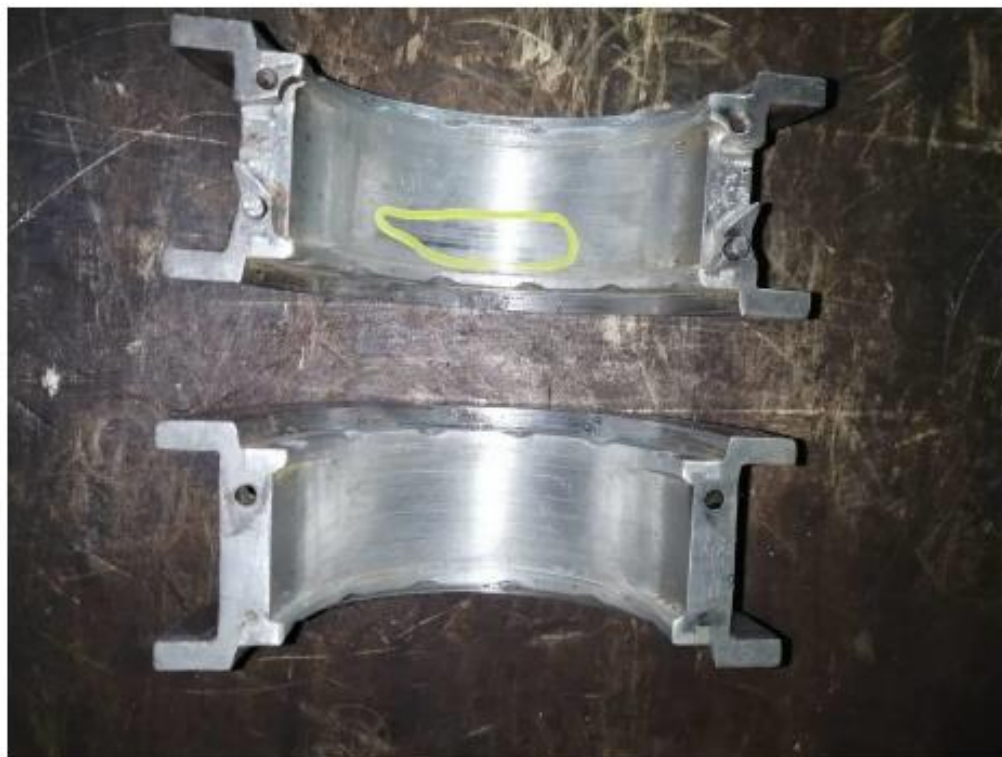
TTK-163-A

Izvršenim vizualnim pregledom obje polovice radijalnog dijela radijalno-aksijalnog ležaja uočena je oštećena i istrošena bijela kovina te ležaj dimenzionalno ne odgovara rukavcu.

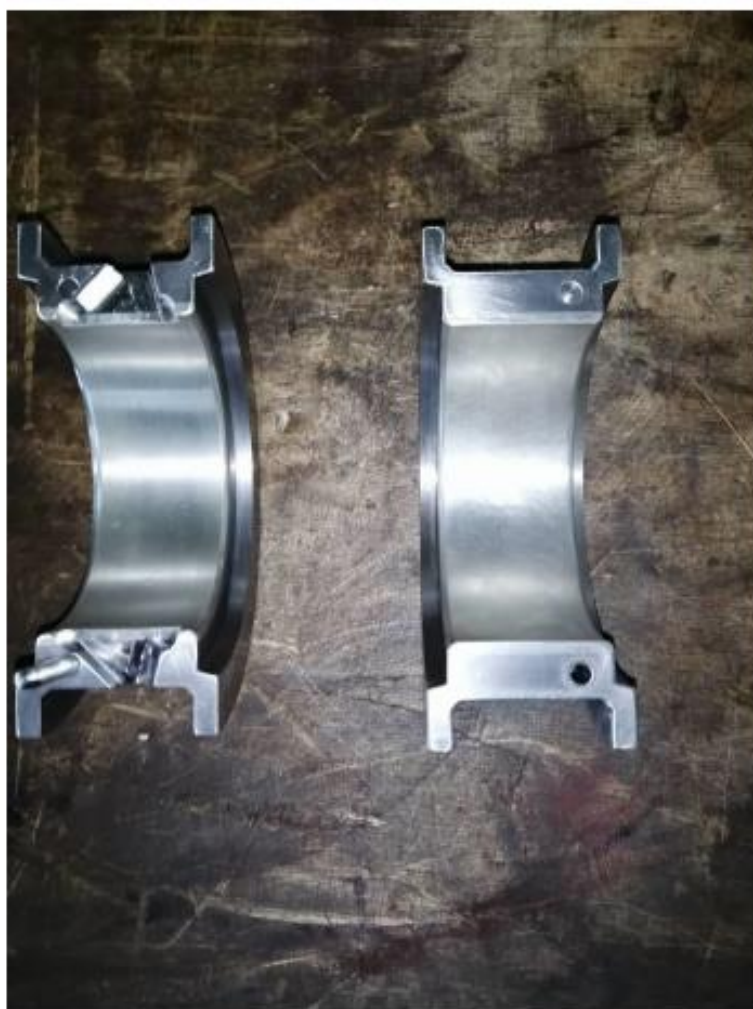
TTK-163-A

Izvršenim vizualnim pregledom obje polovice novog radijalnog ležaja kojeg je dostavio Kupac nisu uočena oštećenja bijele kovine.

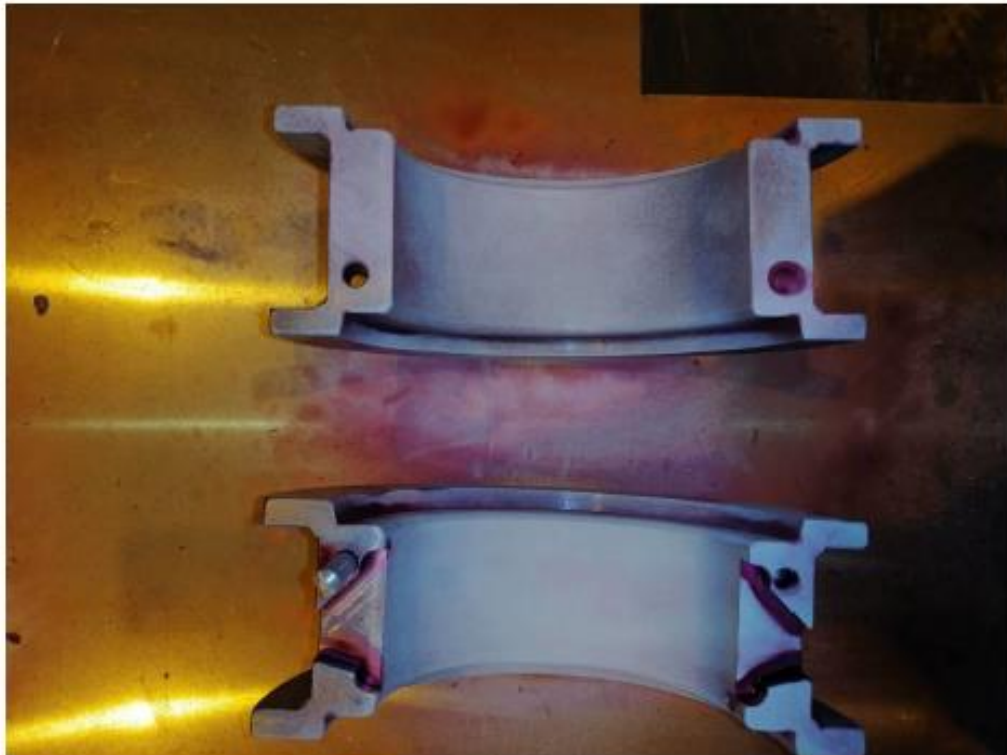
TTK-154-A

Penetranskom kontrolom obje polovice ležaja nisu uočene nedozvoljene indikacije rubnog nevezivanja, poroznosti ili pukotine na bijeloj kovini.

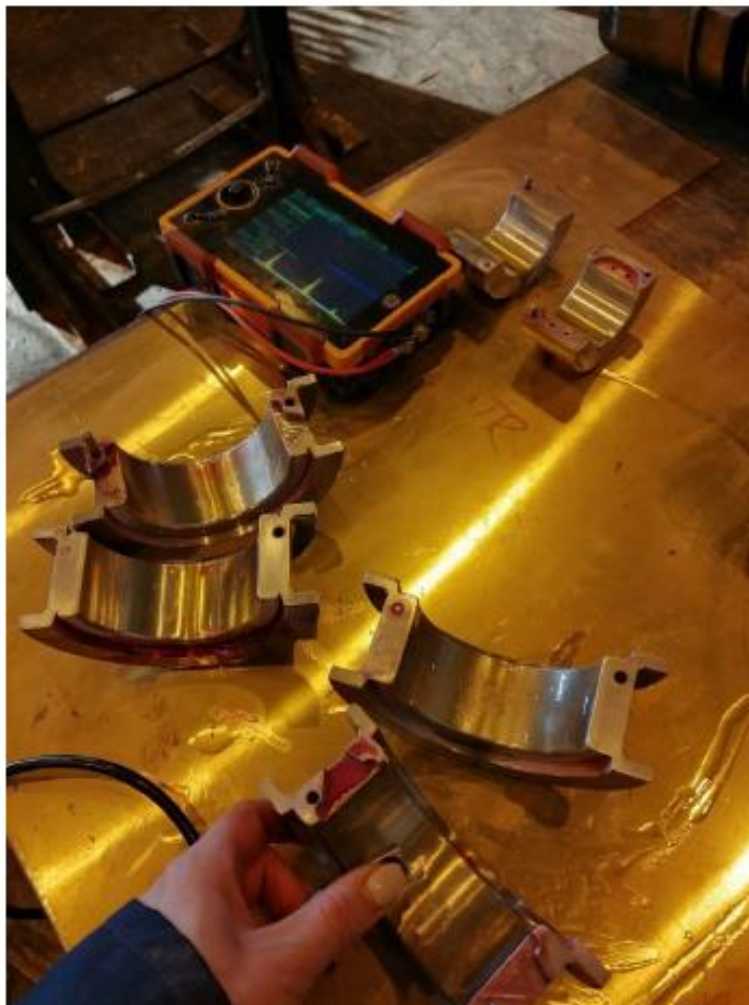
TTK-161-A

Provedenim ultrazvučnim ispitivanjem obje polovice radijalnog ležaja nisu pronađene nedozvoljene indikacije nevezivanja bijele kovine.
