# UTJECAJ NDT ISPITIVANJA NA ODRŽAVANJE TURBINSKOG POSTROJENJA

**Master's thesis / Specijalistički diplomski stručni**

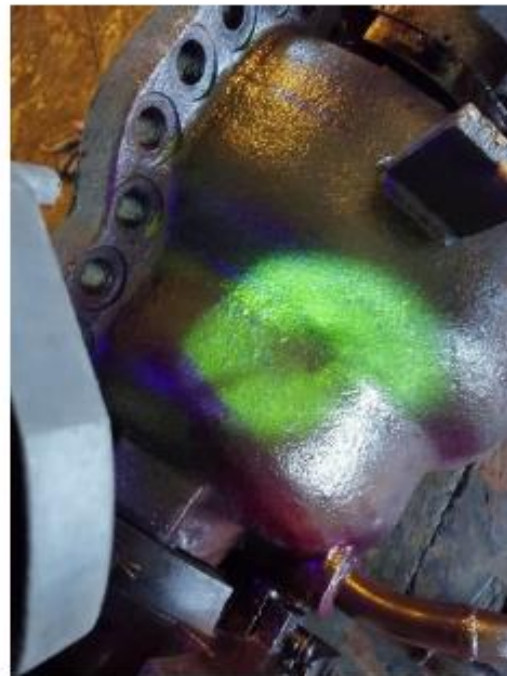
Donja polovica kućišta turbine

Magnetskom kontrolom dosjedne plohe i prijelaznih radijusa (nakon sanacije svih oštećenja) na GP i DP kućišta turbine nisu uočene indikacije pukotina.

*Dosjedna ploha*

*Prijelazni radijus*

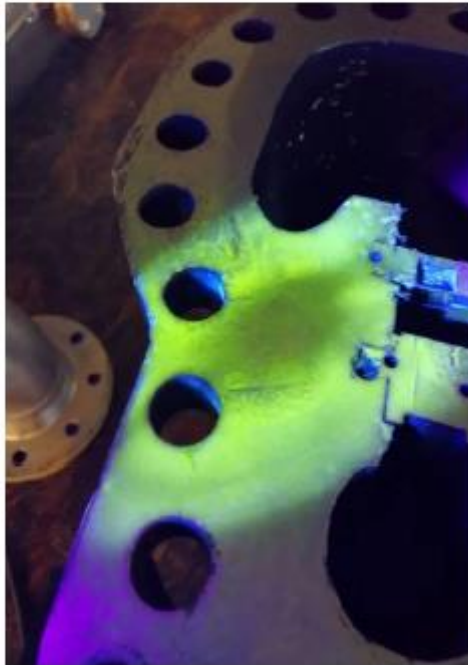
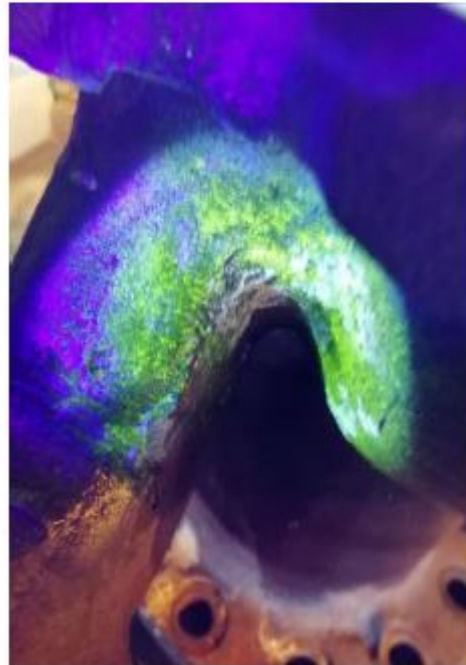
Gornja polovica kućišta turbine

*Dosjedna ploha*

*Prijelazni radijus*

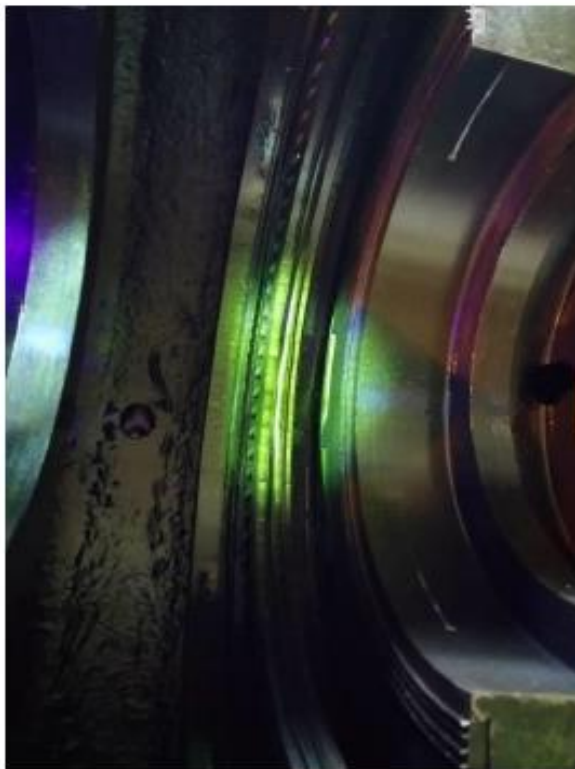
Magnetskom kontrolom dostupnog dijela skretnog aparata u donjoj i gornjoj polovici kućišta nisu uočene indikacije pukotina.

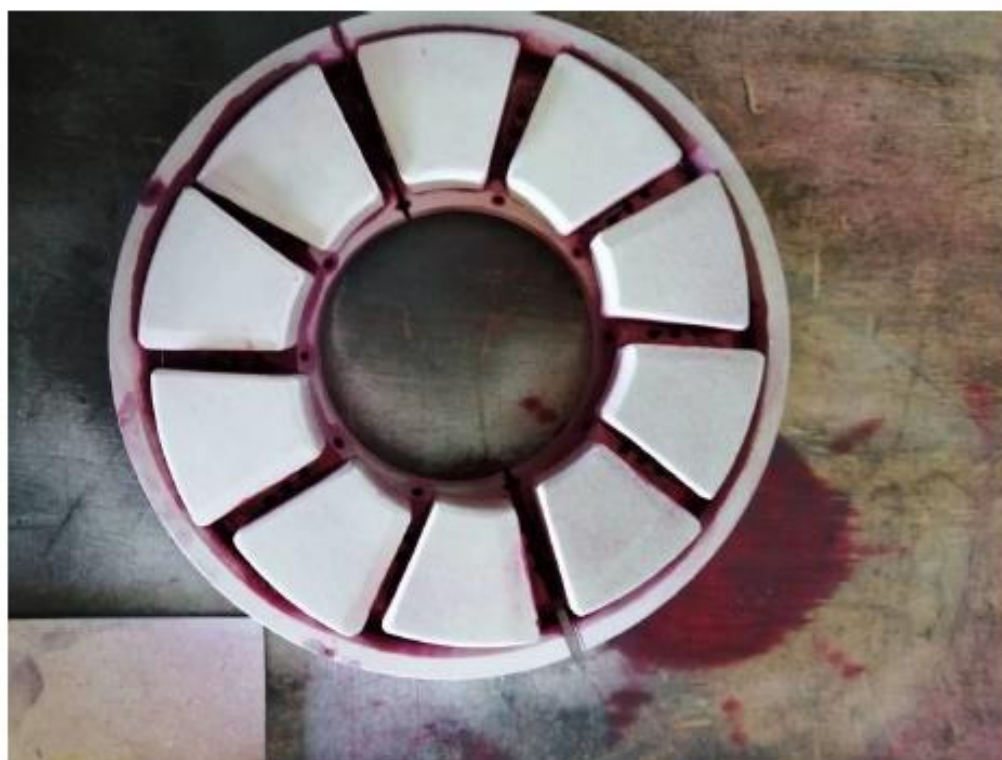
Penetrantskom kontrolom segmenata ležaja (radni) nisu uočene nedozvoljene indikacije rubnog nevezivanja, poroznosti ili pukotine na bijeloj kovini.

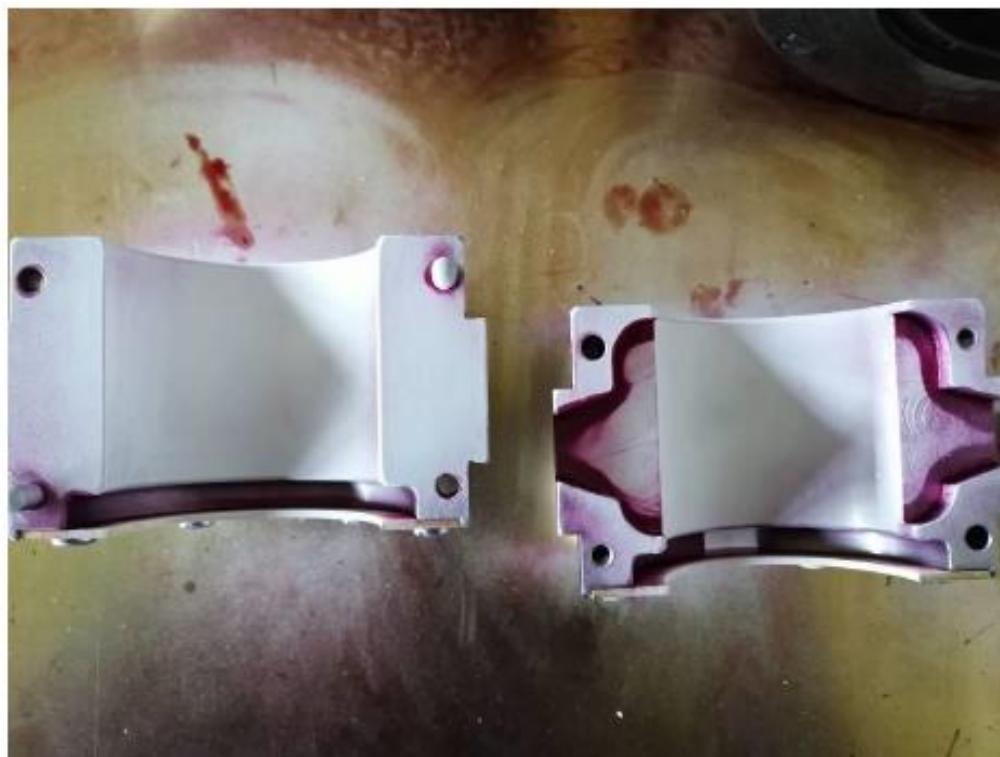
Penetranskom kontrolom obje polovice ležaja nisu uočene nedozvoljene indikacije rubnog nevezivanja, poroznosti ili pukotine na bijeloj kovini.

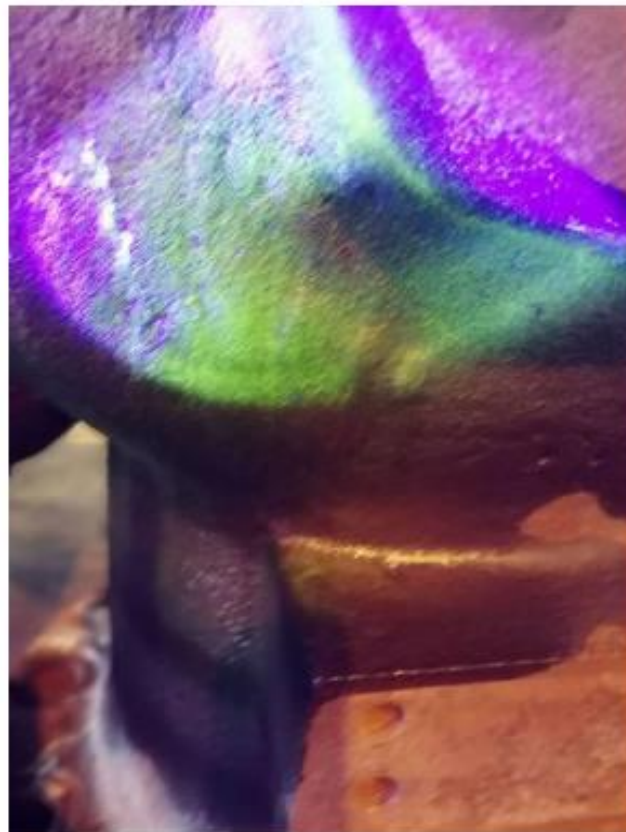
Magnetskom kontrolom prijelaznih radijusa na kućištu BZV-a nisu uočene indikacije pukotina. Uočena su oštećenja na ulaznom dijelu koja su obrađena u izvještaju VT kontrole.

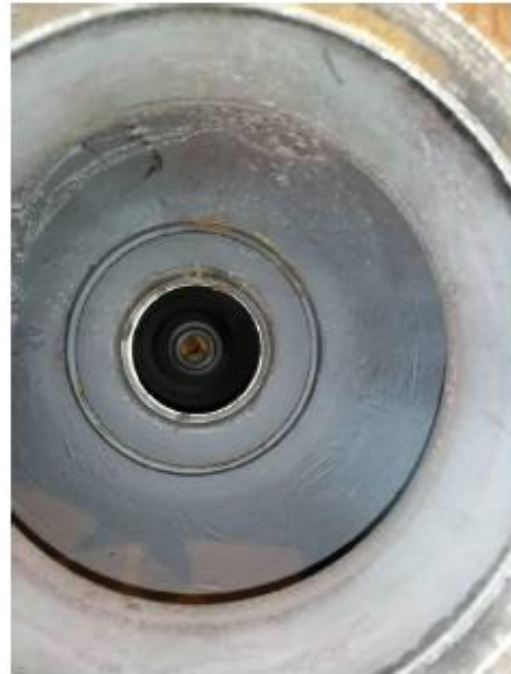
Sjedište

- **Kućište BZV-a (KORISTITI KAKVO JE)** str.50-52: na ulaznom dijelu uočena duboka oštećenja
- **Sjedište BZV-a (KORISTITI KAKVO JE)** str.53-54 : uočene korozijske naslage te indikacija poroznosti  $\varnothing 5$  mm u brtvenoj zoni

Izvršenim vizualnim pregledom sjedišta BZV-a uočene su naslage korozije.

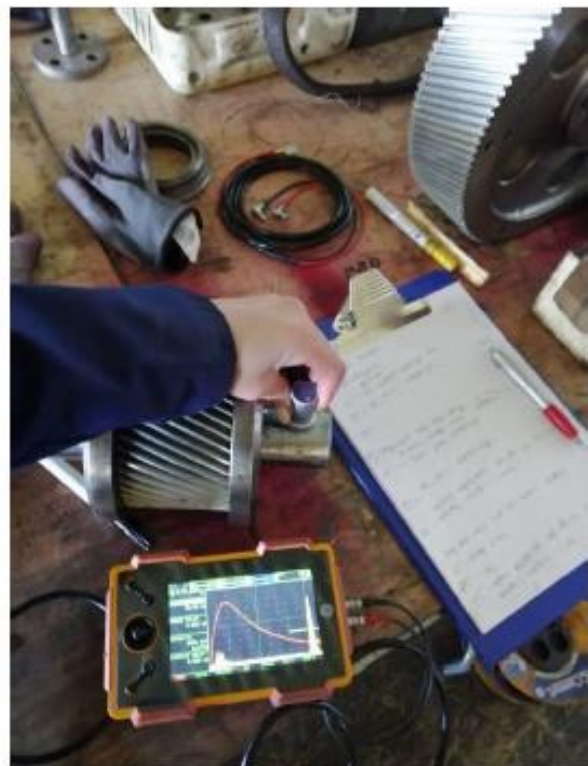
Provedenim ultrazvučnim ispitivanjem rukavaca pogonskog zupčanika reduktora nisu pronađene nedozvoljene indikacije.

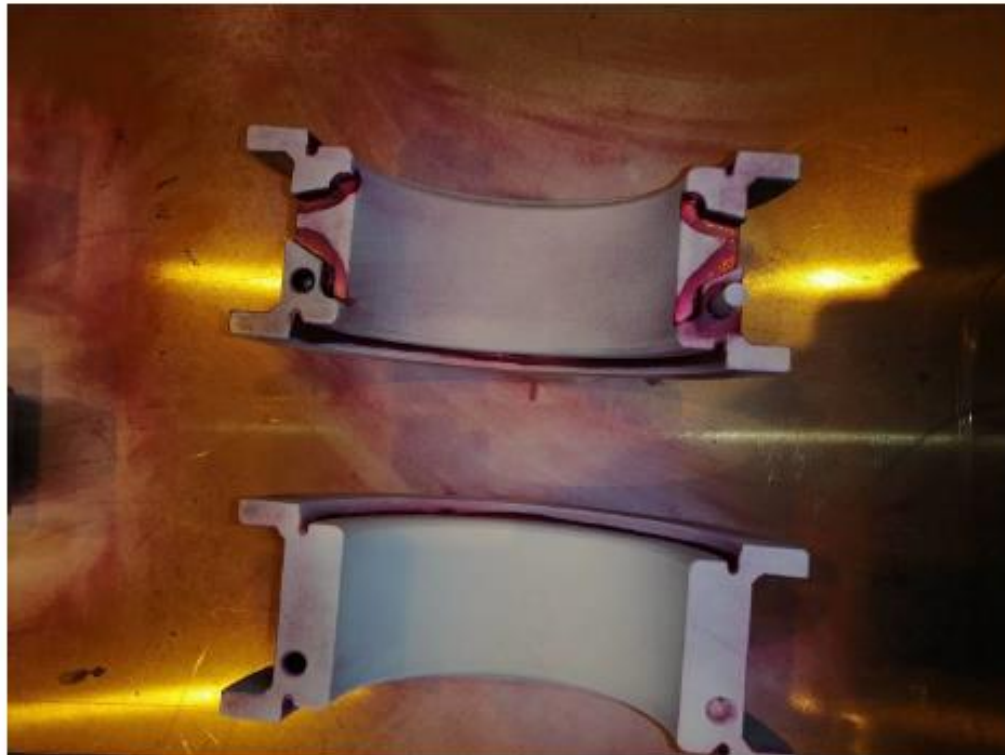
TTK-164-A

Penetranskom kontrolom obje polovice ležaja nisu uočene nedozvoljene indikacije rubnog nevezivanja, poroznosti ili pukotine na bijeloj kovini.
