# REMONT NIZVODNOG TURBINSKOG ZATVARAČA NA AGREGATU "A" U HE ČAKOVEC

**Remont nizvodnog turbinskog  
zatvarača na Agregatu "A" u HE  
Čakovec**

**Overhaul of the downstream turbine  
shutter at Unit „A“ of HPP Čakovec**

Završni rad

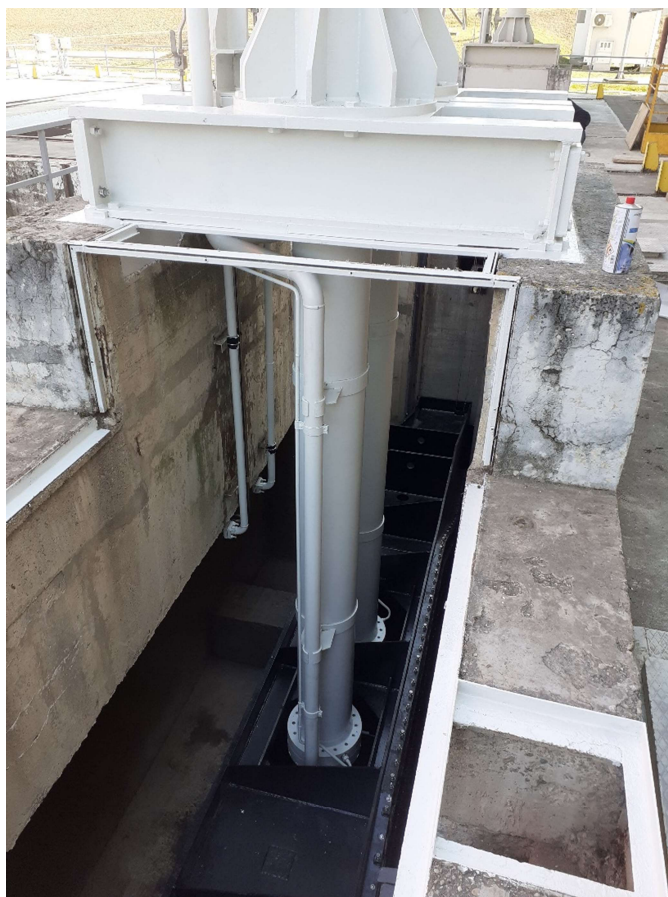
**Slika 4.32 Montaža servomotora i zatvarača**

Nakon montaže obavljena su mjerenja zračnosti nosećih i vodećih kotača prema protokolu TA2.31005.21 i mjerenja zračnosti „B” prema protokolu TA2.31005.22. Montaža servomotora započela je postavljanjem servomotora na postolje iznad niše zatvarača. Servomotor je povezan cjevovodom na hidraulički sustav i započeto je punjenje hidrauličkog sustava novim uljem. Potom su klipnjače spuštene u donji položaj te je servomotor spojen sa zatvaračem ubacivanjem svornjaka za spoj „servomotor-zatvarač” .
