# REMONT NIZVODNOG TURBINSKOG ZATVARAČA NA AGREGATU "A" U HE ČAKOVEC

**Remont nizvodnog turbinskog  
zatvarača na Agregatu "A" u HE  
Čakovec**

**Overhaul of the downstream turbine  
shutter at Unit „A“ of HPP Čakovec**

Završni rad

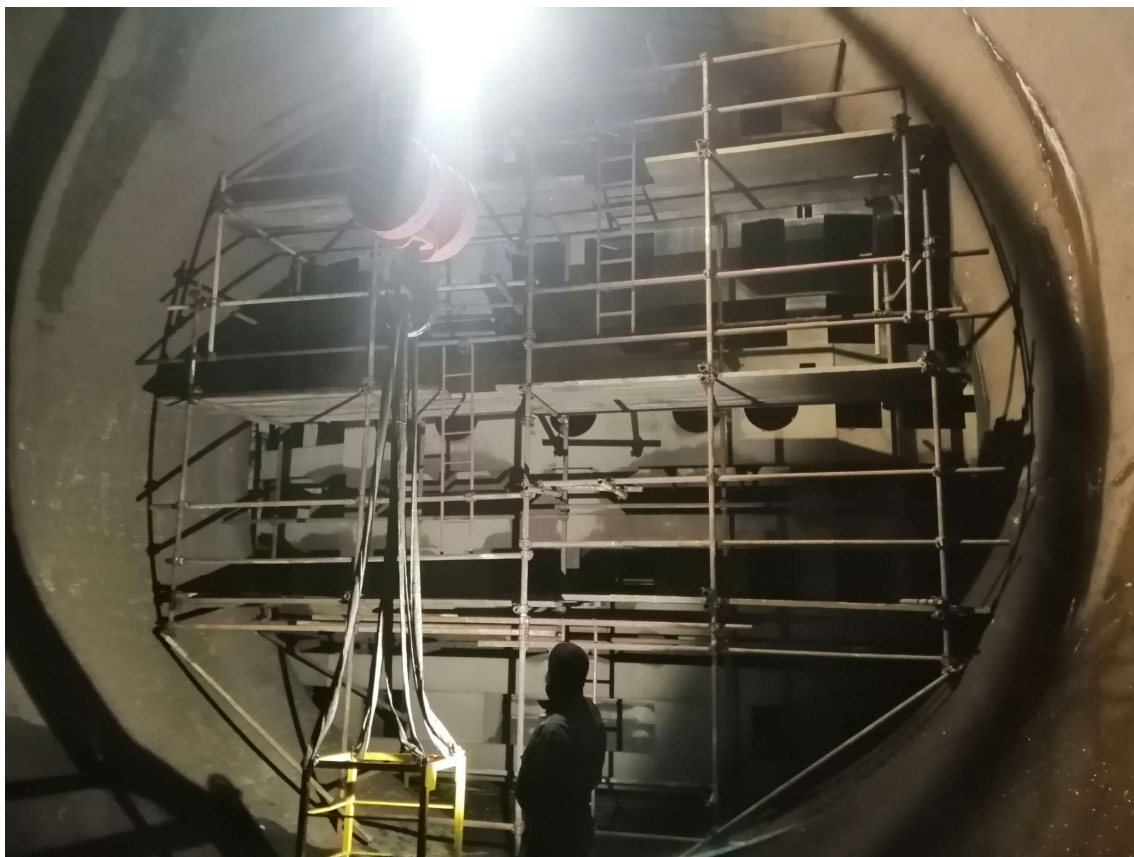
**Slika 4.13** Skela u usisnoj cijevi agregata A

Skela za remont nizvodnog turbinskog zatvarača je morala biti postavljena u dvije etape. U prvoj etapi za potrebe demontaže servomotora i segmenata zatvarača skela je postavljena u usisnoj cijevi kružnog presjeka. U drugoj etapi radova nakon demontaže i vađenja servomotora i segmenata zatvarača van niše zatvarača skela je dograđena i postavljena u samoj niši zatvarača i koja je nužna za geodetska i ostala mjerenja, za obavljanje radova na pregledu i sanaciji vodilica, za radove na tračnicama za oslanjanje kotača i za radove na kliznoj brtvećoj stijeni.

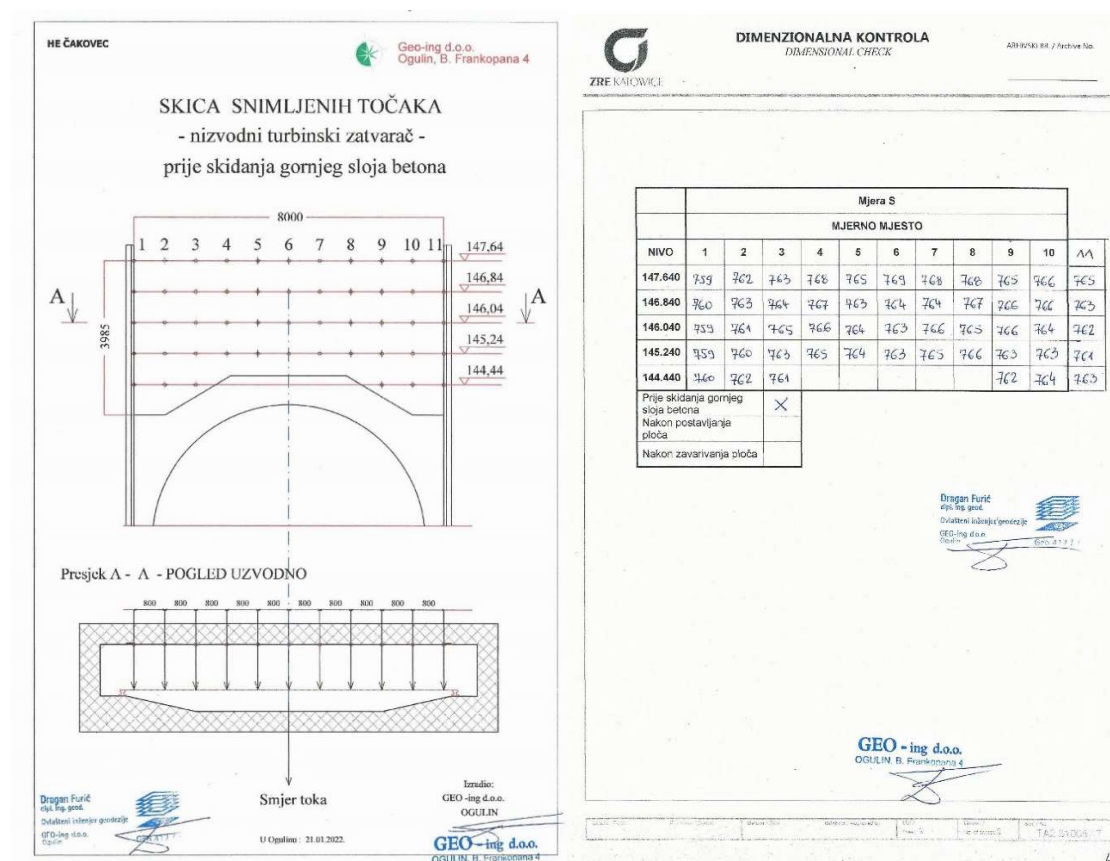
Slika 4.23 Geodetski snimak i referentne točke brtveće stijene

Prije zamjene tračnica i prije početka radova na brtvećoj stijeni potrebno je obaviti mjerenja s ciljem usporedbe stanja prije i nakon provedenog remonta. Mjerenja su potrebna da bi se potvrdile zahtijevane dimenzije odnosno osigurao isti položaj novih dijelova tokom i nakon izvođenja sanacije brtveće stijene, kliznih ubetoniranih površina i tračnica u niši zatvarača. Kod prvog mjerenja potrebno je odrediti i označiti referentne točke kako bi se olakšala montaža novih šina i novih limova brtveće stijene sa ciljem postizanja zahtijevanih dimenzija i ravnosti.

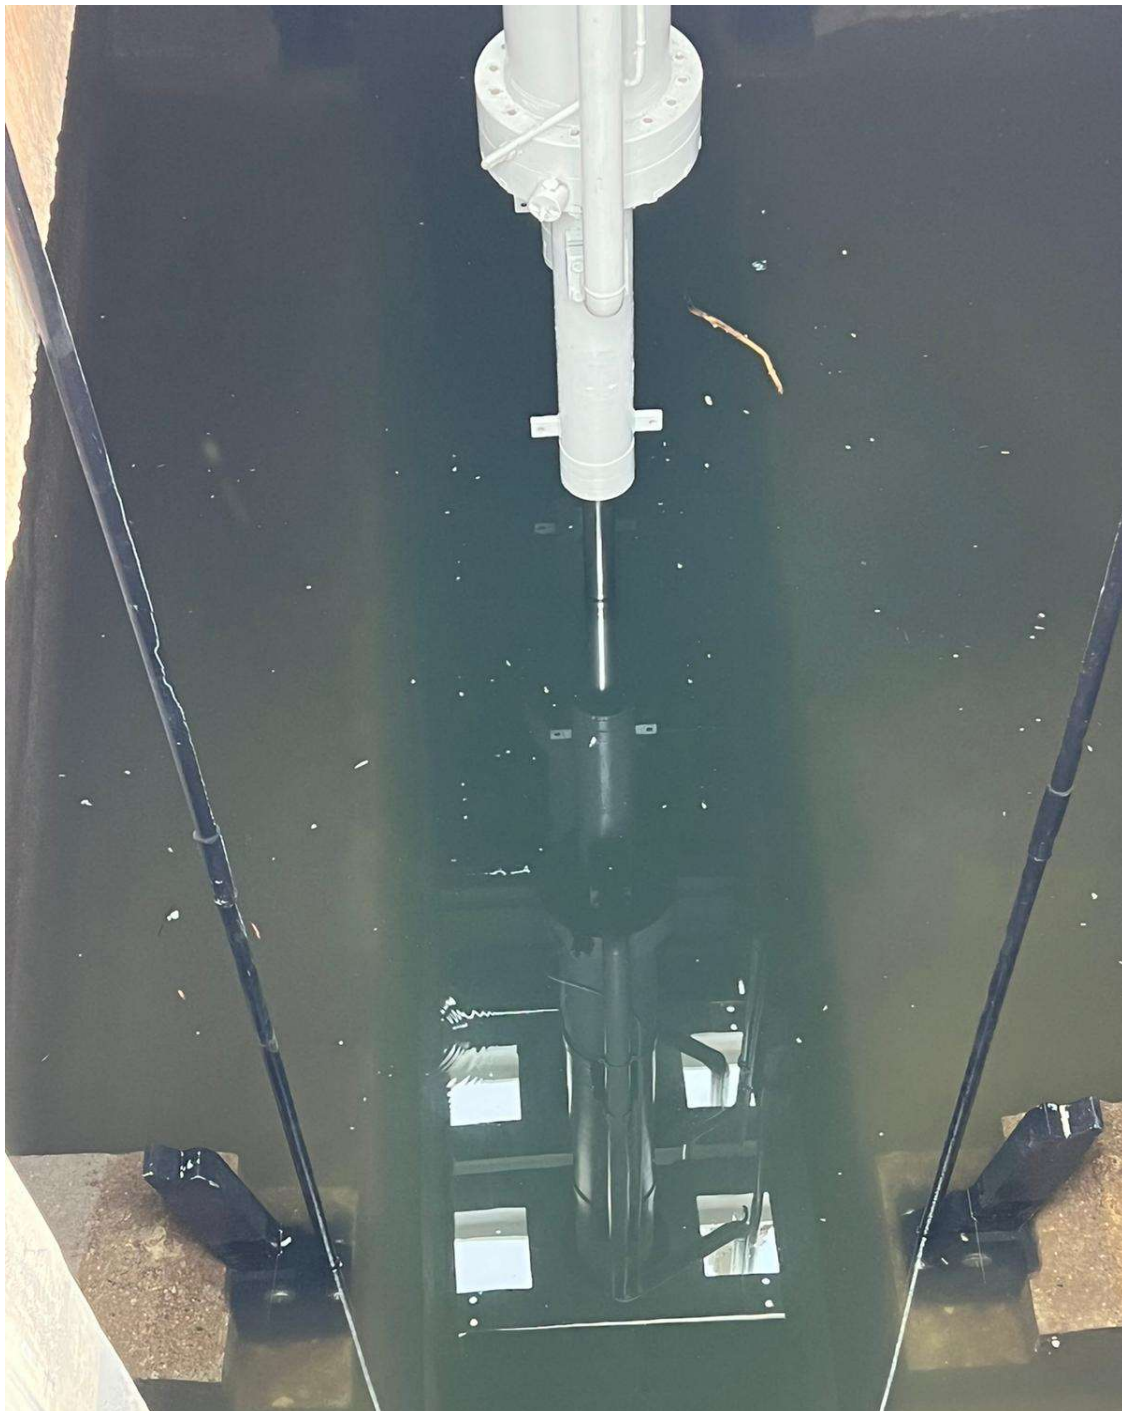
**Slika 5.1** Mokra proba zatvarača (ispitivanja kod punog protočnog trakta)

Dimenzionalne kontrole svih traženih veličina obavljene su paralelno sa izvođenjem svake etape radova i po završetku svih radova te su u projektiranim granicama, dok je vizualnim pregledima utvrđen uredan rad i potpuno brtvljenje zatvarača.
